## Rapport de mission de repérage des matériaux et produits contenant de l'amiante avant réalisation de travaux

3 BIS SQUARE P. MERIMEE-APT501

| RAPPORT N° : | 13LDV0501 | Laboratoire d'Analyses : | ITGA |
| Repérage réalisé le : | 19/10/2017 | Adresse laboratoire : | 3 RUE ARMAND HERPIN LACROIX - CS 46537<br>35065 RENNES CEDEX |

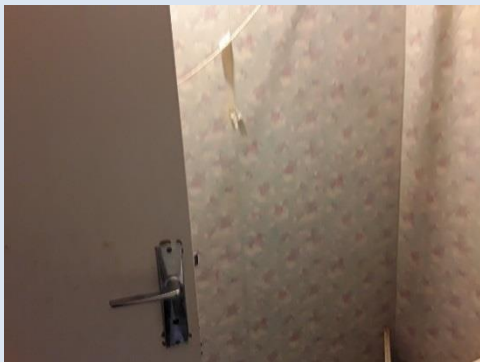
| PRELEVEMENT : 13LDV0501P003 | | | |

| PRELEVEMENT : 13LDV0501P003 | | | |
|---|---|---|---|
| Mur A | | Amiante non détecté | |

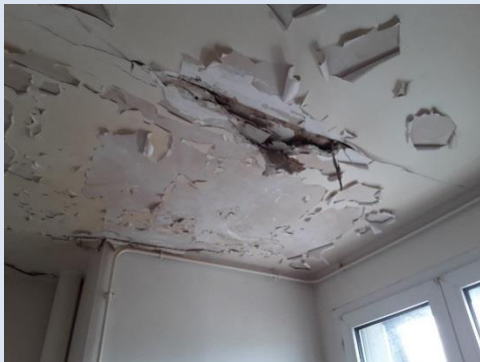
| PRELEVEMENT : 13LDV0501P004 | | | |

| PRELEVEMENT : 13LDV0501P004 | | | |
|---|---|---|---|
| Plafond | | Amiante non détecté | |
