## Rapport de mission de repérage des matériaux et produits contenant de l'amiante avant réalisation de travaux

6 BI SQUARE F. COUPERIN

| RAPPORT N° : | 13LDU0505 | Laboratoire d'Analyses : | ITGA |
| Repérage réalisé le : | 20/07/2018 | Adresse laboratoire : | 3 RUE ARMAND HERPIN LACROIX - CS 46537<br>35065 RENNES CEDEX |

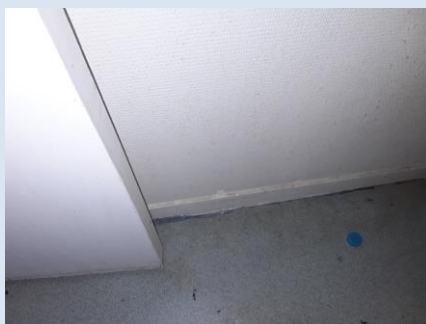
| PRELEVEMENT : 13LDU0505P001 | | | |

| PRELEVEMENT : 13LDU0505P001 | | | |
|---|---|---|---|
| OPH77 | 13LDU0505 20/07/2018 | | WC |
| Enduit / Peinture | Enduit plâtreux blanc en vrac + carton en faible quantité non séparable | 20/07/2018 | BEDEL Gaetan |
| Mur A | | Amiante non détecté | |

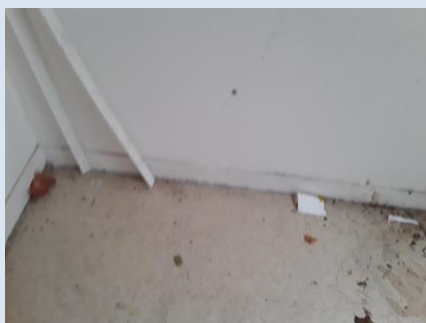
| PRELEVEMENT : 13LDU0505P002 | | | |

| PRELEVEMENT : 13LDU0505P002 | | | |
|---|---|---|---|
| OPH77 | 13LDU0505 20/07/2018 | | Cuisine |
| Enduit / Peinture plaque de plâtre | Enduit plâtreux blanc en vrac + peinture non séparable + papier non séparable | 20/07/2018 | BEDEL Gaetan |
| Mur A | | Amiante non détecté | |

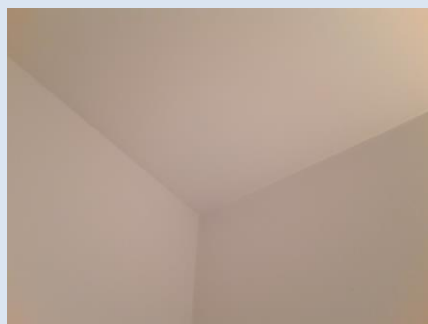
| PRELEVEMENT : 13LDU0505P003 | | | |

| PRELEVEMENT : 13LDU0505P003 | | | |
|---|---|---|---|
| OPH77 | 13LDU0505 20/07/2018 | | Salle de bains |
| Plafond | | Amiante non détecté | |

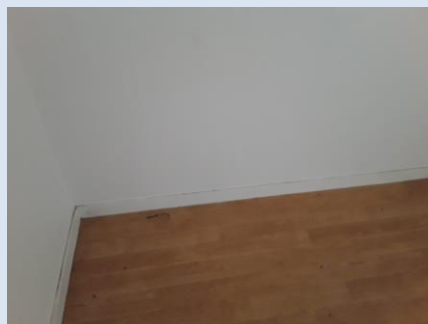
| PRELEVEMENT : 13LDU0505P004 | | | |

| PRELEVEMENT : 13LDU0505P004 | | | |
|---|---|---|---|
| Mur B | | Amiante non détecté | |

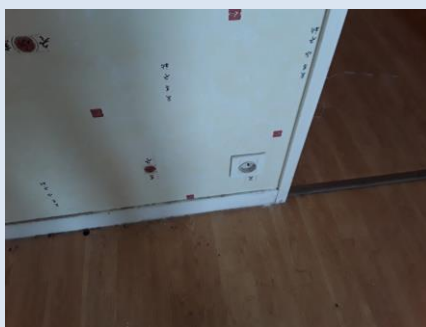
| PRELEVEMENT : 13LDU0505P005 | | | |

| PRELEVEMENT : 13LDU0505P005 | | | |
|---|---|---|---|
| Mur D | | Amiante non détecté | |

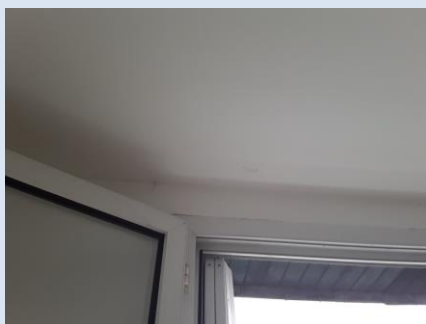
| PRELEVEMENT : 13LDU0505P006 | | | |

| PRELEVEMENT : 13LDU0505P006 | | | |
|---|---|---|---|
| Plafond | | Amiante non détecté | |

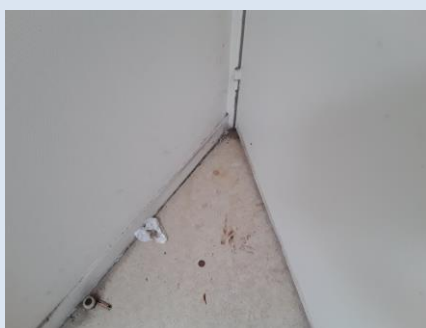
| PRELEVEMENT : 13LDU0505P007 | | | |

| PRELEVEMENT : 13LDU0505P007 | | | |
|---|---|---|---|
| Sol | | Amiante non détecté | |
