## Rapport de mission de repérage des matériaux et produits contenant de l'amiante avant réalisation de travaux

3 BIS SQUARE P. MERIMEE-APT501

| RAPPORT N° : | 13LDV0501 | Laboratoire d'Analyses : | ITGA |
| Repérage réalisé le : | 19/10/2017 | Adresse laboratoire : | 3 RUE ARMAND HERPIN LACROIX - CS 46537<br>35065 RENNES CEDEX |

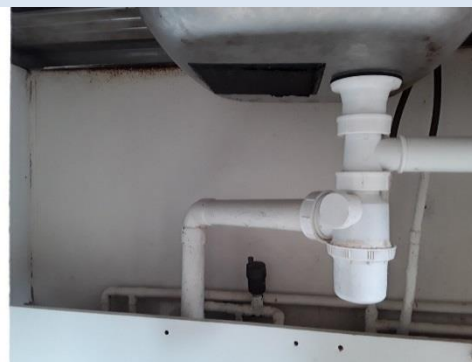
| PRELEVEMENT : 13LDV0501P002 | | | |

| PRELEVEMENT : 13LDV0501P001 | | | |
|---|---|---|---|
| Sous évier | | Amiante non détecté | |

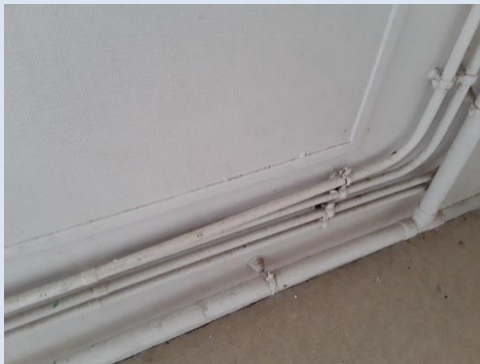
| PRELEVEMENT : 13LDV0501P003 | | | |

| PRELEVEMENT : 13LDV0501P002 | | | |
|---|---|---|---|
| Mur D | | Amiante non détecté | |

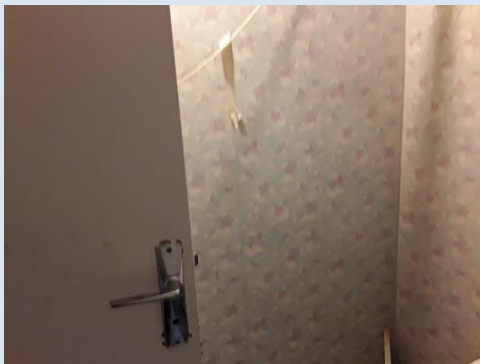
| PRELEVEMENT : 13LDV0501P004 | | | |

| PRELEVEMENT : 13LDV0501P003 | | | |
|---|---|---|---|
| Mur A | | Amiante non détecté | |

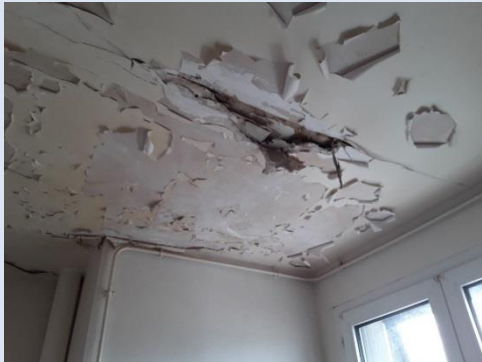
| PRELEVEMENT : 13LDV0501P005 | | | |

| PRELEVEMENT : 13LDV0501P004 | | | |
|---|---|---|---|
| Plafond | | Amiante non détecté | |

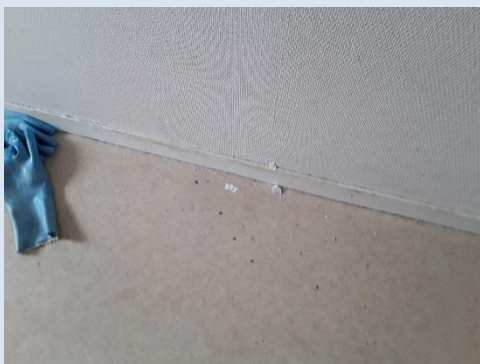
| PRELEVEMENT : 13LDV0501P005 | | | |
|---|---|---|---|
| Mur B | | Amiante non détecté | |

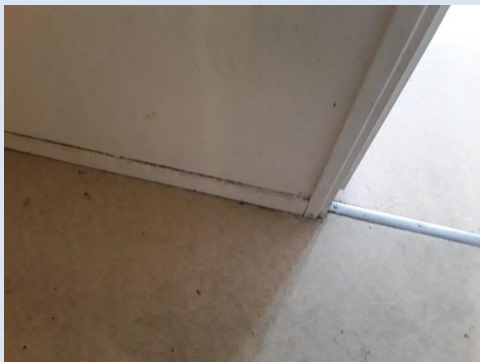
| PRELEVEMENT : 13LDV0501P007 | | | |

| PRELEVEMENT : 13LDV0501P006 | | | |
|---|---|---|---|
| Mur A | | Amiante non détecté | |

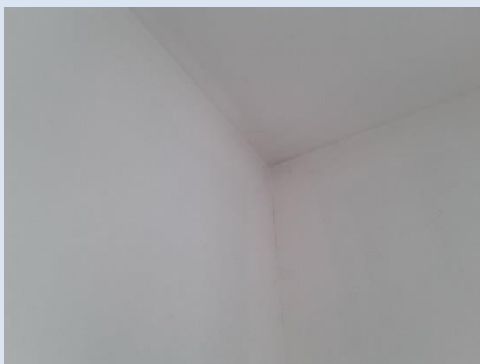
| PRELEVEMENT : 13LDV0501P007 | | | |
|---|---|---|---|
| Plafond | | Amiante non détecté | |

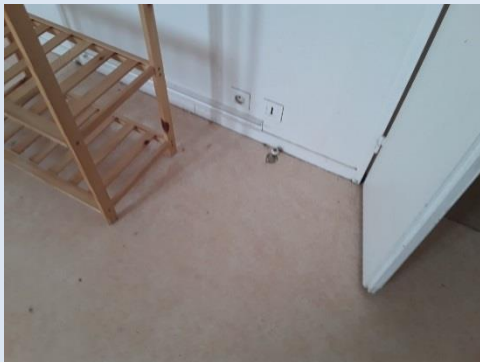
| PRELEVEMENT : 13LDV0501P008 | | | |
|---|---|---|---|
| Sol | | Amiante non détecté | |

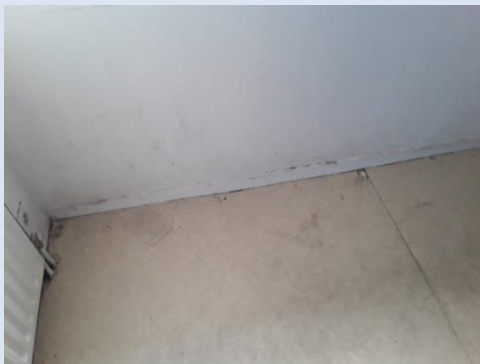
| PRELEVEMENT : 13LDV0501P010 | | | |

| PRELEVEMENT : 13LDV0501P009 | | | |
|---|---|---|---|
| Sol | | Amiante non détecté | |

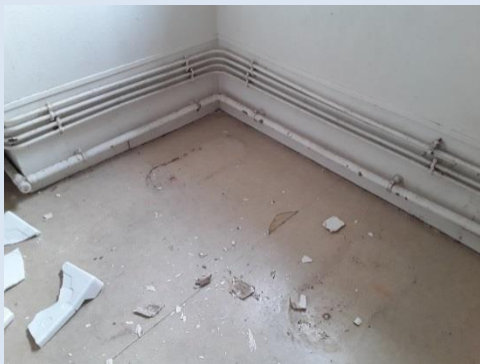
| PRELEVEMENT : 13LDV0501P011 | | | |

| PRELEVEMENT : 13LDV0501P010 | | | |
|---|---|---|---|
| Sol | | Amiante non détecté | |

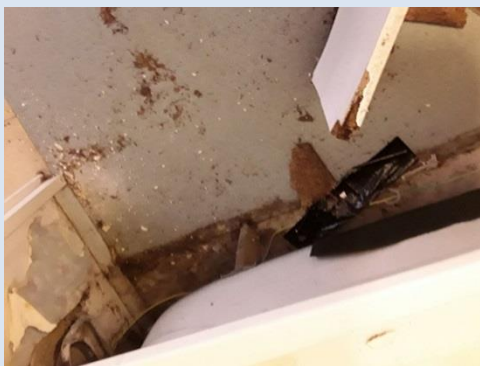
| PRELEVEMENT : 13LDV0501P012 | | | |

| PRELEVEMENT : 13LDV0501P011 | | | |
|---|---|---|---|
| Sol | | Amiante non détecté | |

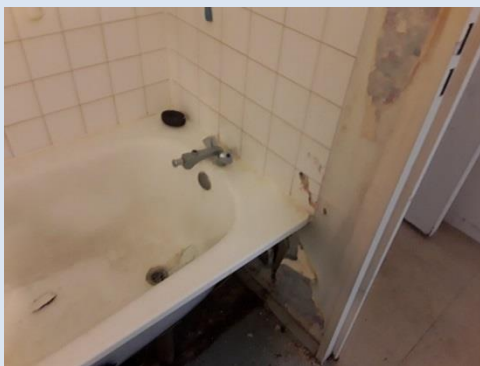
| PRELEVEMENT : 13LDV0501P013 | | | |

| PRELEVEMENT : 13LDV0501P012 | | | |
|---|---|---|---|
| Mur D | | Amiante non détecté | |

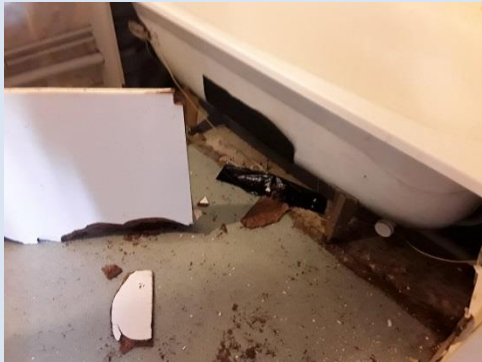
| PRELEVEMENT : 13LDV0501P013 | | | |
|---|---|---|---|
| Sous baignoire | | Amiante non détecté | |
