## Rapport de mission de repérage des matériaux et produits contenant de l'amiante avant réalisation de travaux

27B AVENUE CH.PEGUY

| RAPPORT N° : | 13LDX0501 | Laboratoire d'Analyses : | ITGA |
| Repérage réalisé le : | 04/09/2018 | Adresse laboratoire : | 3 RUE ARMAND HERPIN LACROIX - CS 46537<br>35065 RENNES CEDEX |

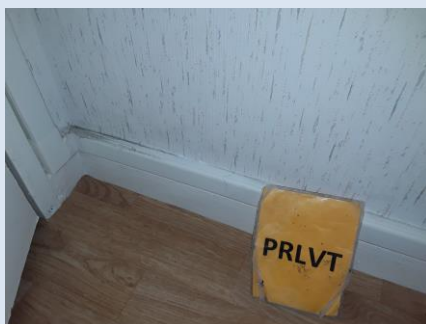
| PRELEVEMENT : 13LDX0501P001 | | | |

| PRELEVEMENT : 13LDX0501P001 | | | |
|---|---|---|---|
| OPH77 | 13LDX0501 04/09/2018 | | Chambre 3 |
| Enduit | Enduit plâtreux blanc en vrac + carton non séparable + peinture non séparable | 04/09/2018 | LEITE LOPES Alain |
| Mur A | | Amiante non détecté | |

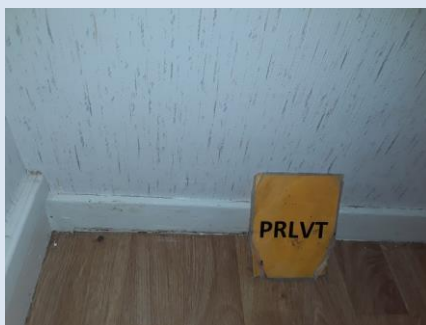
| PRELEVEMENT : 13LDX0501P002 | | | |

| PRELEVEMENT : 13LDX0501P002 | | | |
|---|---|---|---|
| OPH77 | 13LDX0501 04/09/2018 | | Chambre 3 |
| Isolant | Matériau plâtreux blanc en vrac + carton non séparable + peinture non séparable + matériau gris en faible quantité en vrac non séparable | 04/09/2018 | LEITE LOPES Alain |
| Mur B | | Amiante non détecté | |

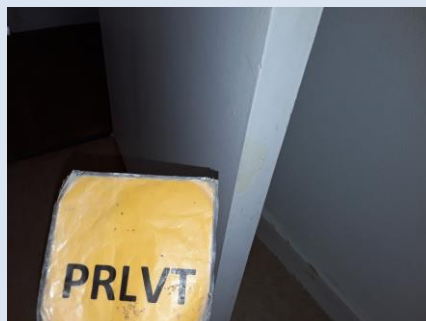
| PRELEVEMENT : 13LDX0501P003 | | | |

| PIECE | ETAGE | ELEMENTS | DESCRIPTIF<br>LABORATOIRE | Echantillon | REPERAGE | ETAT | RESULTAT | METHODE |
|---|---|---|---|---|---|---|---|---|
| Cuisine | | Peinture | Peinture en<br>faible quantité<br>avec<br>poussières | 13LDX0501P003 | Portes | DEGRADATION<br>PARTIELLE | Amiante<br>non<br>détecté | RESULTAT<br>ANALYSE |

| PRELEVEMENT : 13LDX0501P003 | | | |
|---|---|---|---|
| OPH77 | 13LDX0501 04/09/2018 | | Cuisine |
| Peinture | Peinture en faible quantité avec poussières | 04/09/2018 | LEITE LOPES Alain |
| Portes | | Amiante non détecté | |
