Rapport de mission de repérage des matériaux et produits contenant de l'amiante avant réalisation de travaux

3 BI SQUARE P. MERIMÉE - APT 8

77000 MELUN

RAPPORT N° :	13LDV0508	Laboratoire d'Analyses :	ITGA
Repérage réalisé le :	31/10/2017	Adresse laboratoire :	3 RUE ARMAND HERPIN LACROIX - CS 46537 35065 RENNES CEDEX
Accompagnateur :		Numéro d'accréditation :	1-5967
Par :	Yanik FOURNEAU	Organisme d'assurance professionnelle :	ALLIANZ
N° certificat :	CPDI3682	Adresse assurance :	Direction Opérations Entreprises 5C Esplanade Charles de Gaulle 33081 BORDEAUX CEDEX
Date d'obtention :	13/10/2017	N° de contrat d'assurance :	55897385
Organisme certificateur	I.CERT PARC EDONIA - BAT G - RUE DE LA TERRE VICTORIA - 35760 SAINT GREGOIRE	Date de validité :	31/12/2017

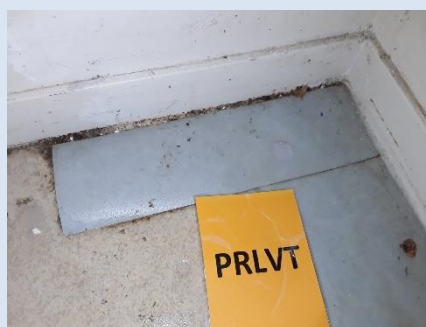
PRELEVEMENT : 13LDV0508P001			
NOM DU CLIENT	NUMERO DU DOSSIER		PIECE OU LOCAL
OPH77	13LDV0508 31/10/2017		Cuisine
ELEMENT	DESCRIPTIF DU LABORATOIRE	DATE DE PRELEVEMENT	NOM DE L'OPERATEUR
Dalle de sol	Revêtement souple bleu + revêtement souple beige + colle polymère jaune non séparable + ragréage gris	31/10/2017	FOURNEAU Yanik
LOCALISATION		RESULTAT	
Sol		Amiante non détecté

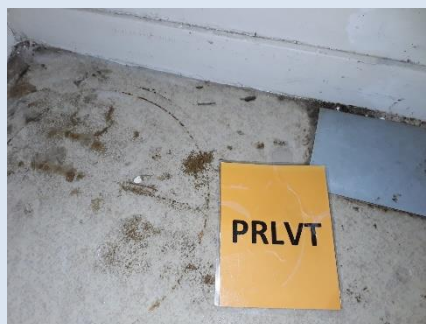
PRELEVEMENT : 13LDV0508P002			
NOM DU CLIENT	NUMERO DU DOSSIER		PIECE OU LOCAL
OPH77	13LDV0508 31/10/2017		Cuisine
ELEMENT	DESCRIPTIF DU LABORATOIRE	DATE DE PRELEVEMENT	NOM DE L'OPERATEUR
Revêtement souple	Revêtement souple beige + colle polymère jaune non séparable + ragréage gris + matériau gris hétérogène non séparable	31/10/2017	FOURNEAU Yanik
LOCALISATION		RESULTAT	
Sols sous évier		Amiante non détecté

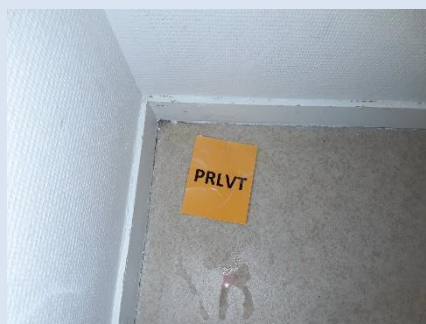
PRELEVEMENT : 13LDV0508P003			
NOM DU CLIENT	NUMERO DU DOSSIER	PIECE OU LOCAL	
OPH77	13LDV0508 31/10/2017	Placard 1	
ELEMENT	DESCRIPTIF DU LABORATOIRE	DATE DE PRELEVEMENT	NOM DE L'OPERATEUR
Revêtement souple	Revêtement souple beige + colle polymère jaune non séparable + ragréage gris	31/10/2017	FOURNEAU Yanik
LOCALISATION		RESULTAT	
Sol		Amiante non détecté

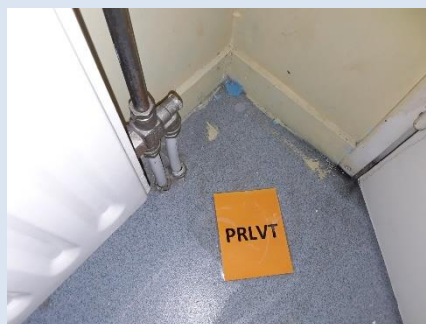
PRELEVEMENT : 13LDV0508P005			
NOM DU CLIENT	NUMERO DU DOSSIER	PIECE OU LOCAL	
OPH77	13LDV0508 31/10/2017	Salle de bains	
ELEMENT	DESCRIPTIF DU LABORATOIRE	DATE DE PRELEVEMENT	NOM DE L'OPERATEUR
Revêtement souple	Revêtement souple bleu + colle polymère jaune non séparable + ragréage gris + matériau compact gris hétérogène	31/10/2017	FOURNEAU Yanik
LOCALISATION		RESULTAT	
Sol		Amiante non détecté

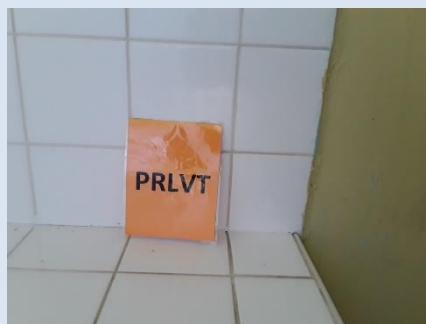
PRELEVEMENT : 13LDV0508P007			
NOM DU CLIENT	NUMERO DU DOSSIER	PIECE OU LOCAL	
OPH77	13LDV0508 31/10/2017	Salle de bains	
ELEMENT	DESCRIPTIF DU LABORATOIRE	DATE DE PRELEVEMENT	NOM DE L'OPERATEUR
Faïence 1	Colle beige + couche plâtréuse blanche avec couche cartonnée non séparable + peinture non séparable + carrelage	31/10/2017	FOURNEAU Yanik
LOCALISATION		RESULTAT	
Mur B		Amiante non détecté

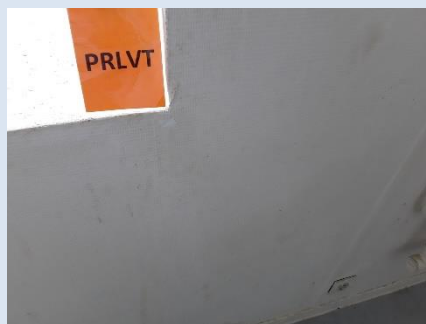
PRELEVEMENT : 13LDV0508P008			
NOM DU CLIENT	NUMERO DU DOSSIER	PIECE OU LOCAL	
OPH77	13LDV0508 31/10/2017	Cuisine	
ELEMENT	DESCRIPTIF DU LABORATOIRE	DATE DE PRELEVEMENT	NOM DE L'OPERATEUR
Enduit / Calicot	Enduit plâtréux blanc avec fibres + peinture non séparable + carton non séparable	31/10/2017	FOURNEAU Yanik
LOCALISATION		RESULTAT	
Mur D		Amiante non détecté

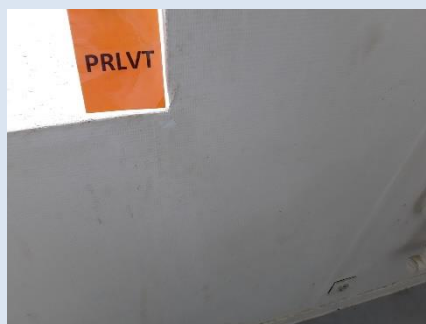
PRELEVEMENT : 13LDV0508P009			
NOM DU CLIENT	NUMERO DU DOSSIER	PIECE OU LOCAL	
OPH77	13LDV0508 31/10/2017	Salle de bains	
ELEMENT	DESCRIPTIF DU LABORATOIRE	DATE DE PRELEVEMENT	NOM DE L'OPERATEUR
Enduit / Calicot	Enduit plâtreux blanc en vrac + peintures multiples non séparable + carton non séparable	31/10/2017	FOURNEAU Yanik
LOCALISATION		RESULTAT	
Mur A		Amiante non détecté

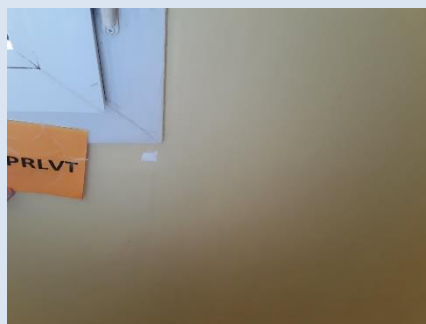
PRELEVEMENT : 13LDV0508P010			
NOM DU CLIENT	NUMERO DU DOSSIER	PIECE OU LOCAL	
OPH77	13LDV0508 31/10/2017	WC	
ELEMENT	DESCRIPTIF DU LABORATOIRE	DATE DE PRELEVEMENT	NOM DE L'OPERATEUR
Enduit / Calicot	Enduit plâtreux blanc en vrac + peinture non séparable + papier non séparable	31/10/2017	FOURNEAU Yanik
LOCALISATION		RESULTAT	
Plafond		Amiante non détecté

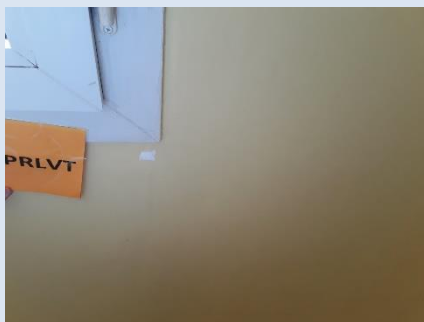
PRELEVEMENT : 13LDV0508P011

NOM DU CLIENT	NUMERO DU DOSSIER	PIECE OU LOCAL	
OPH77	13LDV0508 31/10/2017	Chambre 1	
ELEMENT	DESCRIPTIF DU LABORATOIRE	DATE DE PRELEVEMENT	NOM DE L'OPERATEUR
Enduit / Calicot	Enduit plâtreux blanc + peinture non séparable + carton non séparable	31/10/2017	FOURNEAU Yanik
LOCALISATION		RESULTAT	
Mur B		Amiante non détecté

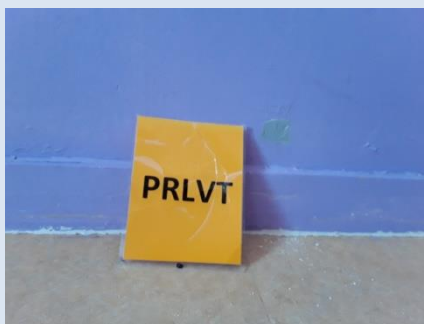
PRELEVEMENT : 13LDV0508P012

NOM DU CLIENT	NUMERO DU DOSSIER	PIECE OU LOCAL	
OPH77	13LDV0508 31/10/2017	Chambre 2	
ELEMENT	DESCRIPTIF DU LABORATOIRE	DATE DE PRELEVEMENT	NOM DE L'OPERATEUR
Enduit / Calicot	Enduit plâtreux blanc + peinture non séparable + carton non séparable	31/10/2017	FOURNEAU Yanik
LOCALISATION		RESULTAT	
Mur E		Amiante non détecté

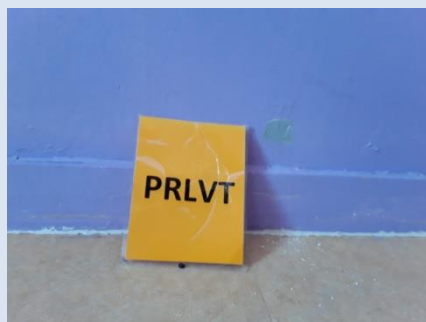
PRELEVEMENT : 13LDV0508P013			
NOM DU CLIENT	NUMERO DU DOSSIER		PIECE OU LOCAL
OPH77	13LDV0508 31/10/2017		Séjour
ELEMENT	DESCRIPTIF DU LABORATOIRE	DATE DE PRELEVEMENT	NOM DE L'OPERATEUR
Enduit / Calicot	Enduit plâtreux blanc en vrac + peintures multiples non séparable + carton non séparable + papier non séparable	31/10/2017	FOURNEAU Yanik
LOCALISATION		RESULTAT	
Plafond		Amiante non détecté
