Rapport de mission de repérage des matériaux et produits contenant de l'amiante avant réalisation de travaux

29 AVENUE ANTOINE DE ST EXUPERY - APT 3

77000 MELUN

RAPPORT N° :	OPH77 13LD10503	Date d'émission du rapport :	18/07/2017
Le repérage a été réalisé le :	04/07/2017	Accompagnateur :	
Par :	Tristan BRUNIOT	Laboratoire d'Analyses :	ITGA
N° certificat de qualification :	CPDI 3541	Adresse laboratoire :	3 RUE ARMAND HERPIN LACROIX - CS 46537 35065 RENNES CEDEX
Date d'obtention :	06/08/2015	Numéro d'accréditation :	1-5967
Le présent rapport est établi par une personne dont les compétences sont certifiées par :	I.CERT Parc Edonia - Bâtiment G - Rue de la Terre Victoria - 35760 SAINT-GREGOIRE	Organisme d'assurance professionnelle :	ALLIANZ
		Adresse assurance :	Direction Opérations Entreprises 5C Esplanade Charles de Gaulle 33081 BORDEAUX CEDEX
		N° de contrat d'assurance :	55897385
		Date de validité :	31/12/2017

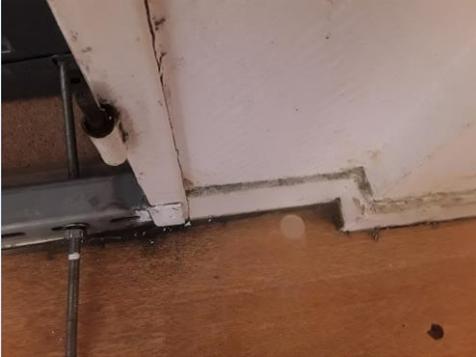
PRELEVEMENT : 13LD10503P002		
NOM DU CLIENT	NUMERO DU DOSSIER	PIECE OU LOCAL
OPH77	13LD10503 04/07/2017	Entrée
MATERIAU	DATE DE PRELEVEMENT	NOM DE L'OPERATEUR
Revêtement souple jaune + revêtement souple marron + colle polymère jaune non séparable + ragréage gris + peinture non séparable	04/07/2017	BRUNOT Tristan
LOCALISATION	RESULTAT	
Sols	Amiante non détecté	
EMPLACEMENT

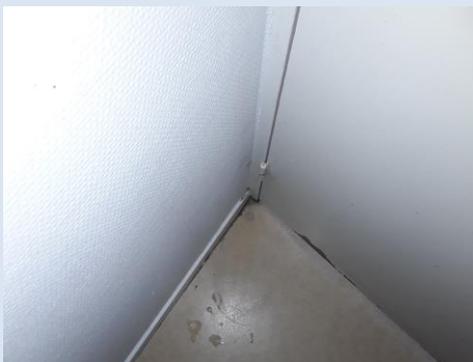
PRELEVEMENT : 13LD10503P003		
NOM DU CLIENT	NUMERO DU DOSSIER	PIECE OU LOCAL
OPH77	13LD10503 04/07/2017	Salle de bains
MATERIAU	DATE DE PRELEVEMENT	NOM DE L'OPERATEUR
Revêtement souple marron + colle polymère jaune non séparable + revêtement souple bleu + colle polymère jaune non séparable + ragréage gris	04/07/2017	BRUNOT Tristan
LOCALISATION	RESULTAT	
Sols	Amiante non détecté

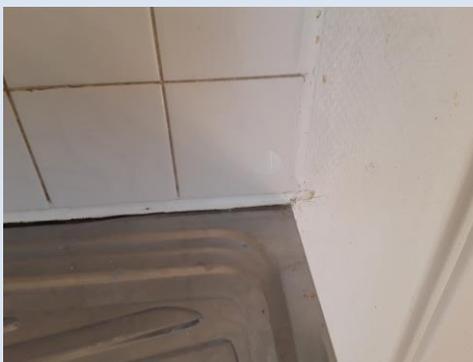
PRELEVEMENT : 13LD10503P004		
NOM DU CLIENT	NUMERO DU DOSSIER	PIECE OU LOCAL
OPH77	13LD10503 04/07/2017	Cuisine
MATERIAU	DATE DE PRELEVEMENT	NOM DE L'OPERATEUR
Colle beige non séparable + couche plâtreuse blanche + papier non séparable + carrelage	04/07/2017	BRUNOT Tristan
LOCALISATION	RESULTAT	
Mur A	Amiante non détecté

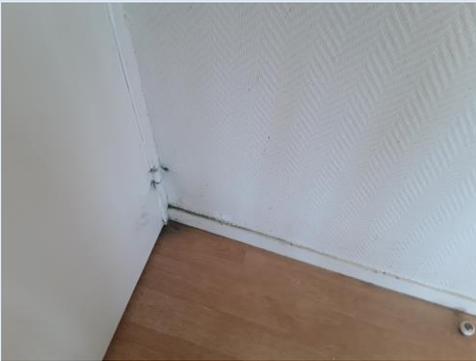
PRELEVEMENT : 13LD10503P005		
NOM DU CLIENT	NUMERO DU DOSSIER	PIECE OU LOCAL
OPH77	13LD10503 04/07/2017	Séjour
MATERIAU	DATE DE PRELEVEMENT	NOM DE L'OPERATEUR
Enduit beige en vrac + peinture non séparable + toile fibreuse blanche non séparable	04/07/2017	BRUNOT Tristan
LOCALISATION		RESULTAT
Mur A		Amiante non détecté
EMPLACEMENT

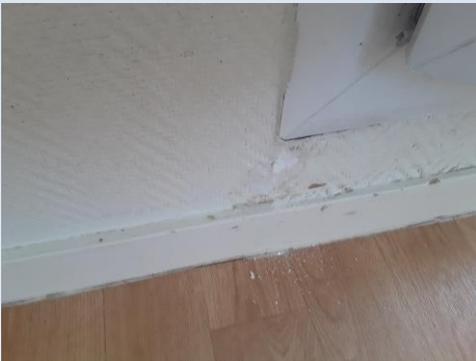
PRELEVEMENT : 13LD10503P006		
NOM DU CLIENT	NUMERO DU DOSSIER	PIECE OU LOCAL
OPH77	13LD10503 04/07/2017	Séjour
MATERIAU	DATE DE PRELEVEMENT	NOM DE L'OPERATEUR
Enduit plâtreux blanc en vrac + peinture non séparable + toile fibreuse blanche non séparable + papier non séparable	04/07/2017	BRUNOT Tristan
LOCALISATION		RESULTAT
Mur B		Amiante non détecté
EMPLACEMENT

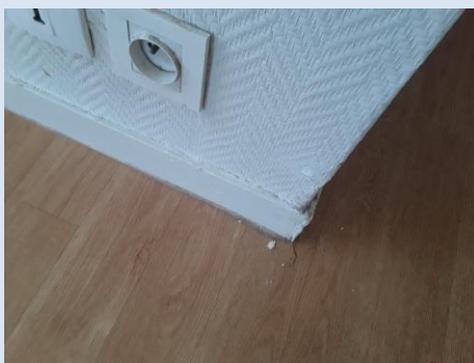
PRELEVEMENT : 13LD10503P007		
NOM DU CLIENT	NUMERO DU DOSSIER	PIECE OU LOCAL
OPH77	13LD10503 04/07/2017	Séjour
MATERIAU	DATE DE PRELEVEMENT	NOM DE L'OPERATEUR
Enduit plâtreux blanc en vrac + peinture non séparable + toile fibreuse blanche non séparable	04/07/2017	BRUNOT Tristan
LOCALISATION	RESULTAT	
Mur D	Amiante non détecté

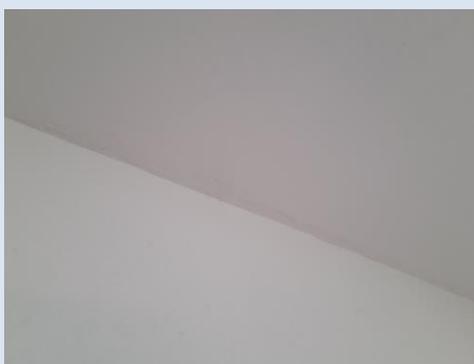
PRELEVEMENT : 13LD10503P008		
NOM DU CLIENT	NUMERO DU DOSSIER	PIECE OU LOCAL
OPH77	13LD10503 04/07/2017	Séjour
MATERIAU	DATE DE PRELEVEMENT	NOM DE L'OPERATEUR
Enduit plâtreux blanc en vrac + peinture non séparable	04/07/2017	BRUNOT Tristan
LOCALISATION	RESULTAT	
Plafond	Amiante non détecté

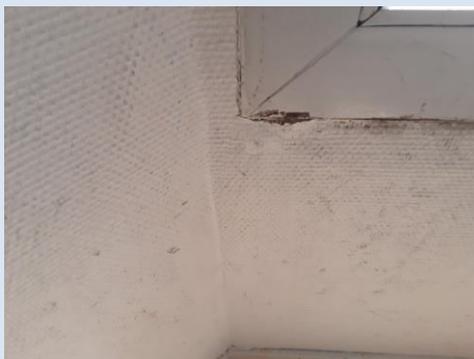
PRELEVEMENT : 13LD10503P009		
NOM DU CLIENT	NUMERO DU DOSSIER	PIECE OU LOCAL
OPH77	13LD10503 04/07/2017	Cuisine
MATERIAU	DATE DE PRELEVEMENT	NOM DE L'OPERATEUR
Enduit plâtreux blanc en vrac + peintures multiples non séparable + carton non séparable + toile fibreuse blanche non séparable	04/07/2017	BRUNOT Tristan
LOCALISATION	RESULTAT	
Mur B	Amiante non détecté

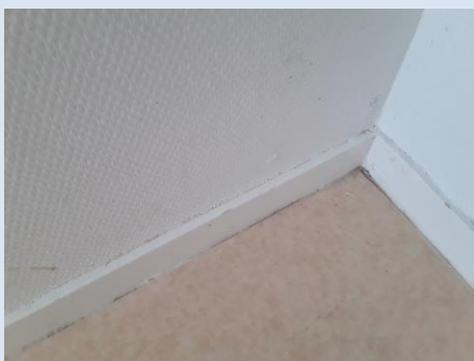
PRELEVEMENT : 13LD10503P010		
NOM DU CLIENT	NUMERO DU DOSSIER	PIECE OU LOCAL
OPH77	13LD10503 04/07/2017	Cuisine
MATERIAU	DATE DE PRELEVEMENT	NOM DE L'OPERATEUR
Enduit plâtreux blanc en vrac + peintures multiples non séparable + carton non séparable + toile fibreuse blanche en faible quantité non séparable	04/07/2017	BRUNOT Tristan
LOCALISATION	RESULTAT	
Mur C	Amiante non détecté

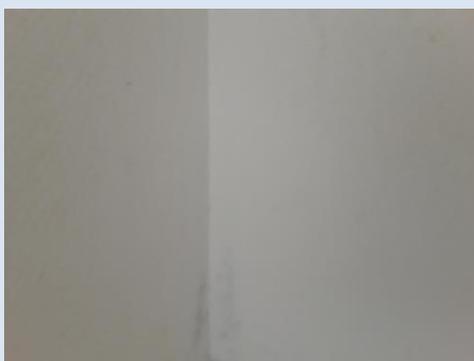
PRELEVEMENT : 13LD10503P011		
NOM DU CLIENT	NUMERO DU DOSSIER	PIECE OU LOCAL
OPH77	13LD10503 04/07/2017	WC
MATERIAU	DATE DE PRELEVEMENT	NOM DE L'OPERATEUR
Enduit plâtreux blanc en vrac + peintures multiples non séparable	04/07/2017	BRUNOT Tristan
LOCALISATION		RESULTAT
Mur B		Amiante non détecté

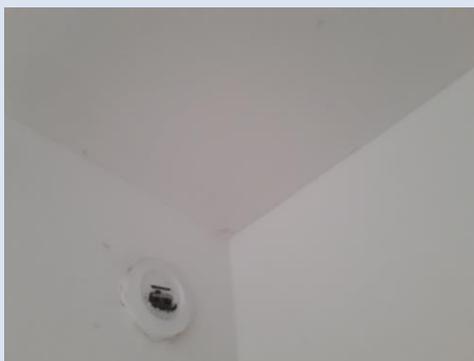
PRELEVEMENT : 13LD10503P012		
NOM DU CLIENT	NUMERO DU DOSSIER	PIECE OU LOCAL
OPH77	13LD10503 04/07/2017	Salle de bains
MATERIAU	DATE DE PRELEVEMENT	NOM DE L'OPERATEUR
Enduit plâtreux blanc en vrac + peintures multiples non séparable	04/07/2017	BRUNOT Tristan
LOCALISATION		RESULTAT
Plafonds		Amiante non détecté
