## Rapport de mission de repérage des matériaux et produits contenant de l'amiante avant réalisation de travaux

R. 4412-97 modifié par le décret 2012-639 du 4 mai 2012  
Norme NF X 46-020

27 AVENUE ANTOINE DE SAINT EXUPERY-APT 602

RAPPORT N° :	13LDY0602	Laboratoire d'Analyses :	ITGA
Repérage réalisé le :	23/10/2017	Adresse laboratoire :	3 RUE ARMAND HERPIN LACROIX - CS 46537 35065 RENNES CEDEX
Accompagnateur :		Numéro d'accréditation :	1-5967
Par :	Gaetan BEDEL	Organisme d'assurance professionnelle :	ALLIANZ
N° certificat :	CPDI3869	Adresse assurance :	Direction Opérations Entreprises 5C Esplanade Charles de Gaulle 33081 BORDEAUX CEDEX
Date d'obtention :	22/04/2016	N° de contrat d'assurance :	55897385
Organisme certificateur	I.CERT PARC EDONIA - BAT G - RUE DE LA TERRE VICTORIA - 35760 SAINT GREGOIRE	Date de validité :	31/12/2017

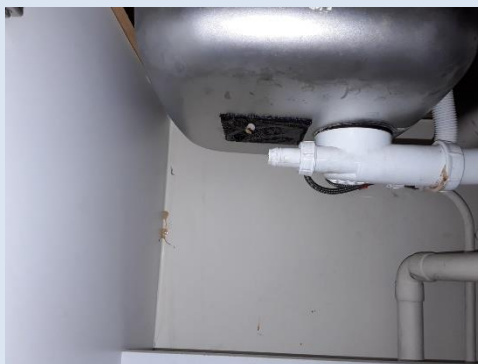
PRELEVEMENT : 13LDY0602P001			
NOM DU CLIENT	NUMERO DU DOSSIER		PIECE OU LOCAL
OPH77	13LDY0602 23/10/2017		Cuisine
ELEMENT	DESCRIPTIF DU LABORATOIRE	DATE DE PRELEVEMENT	NOM DE L'OPERATEUR
Revêtement bitumineux	Matériau bitumineux noir	23/10/2017	BEDEL Gaetan
LOCALISATION		RESULTAT	
Sous évier		Amiante non détecté

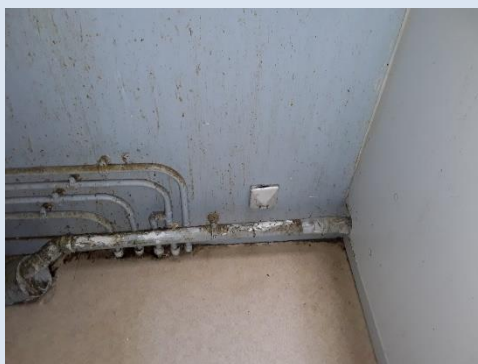
PRELEVEMENT : 13LDY0602P002			
NOM DU CLIENT	NUMERO DU DOSSIER		PIECE OU LOCAL
OPH77	13LDY0602 23/10/2017		Cuisine
ELEMENT	DESCRIPTIF DU LABORATOIRE	DATE DE PRELEVEMENT	NOM DE L'OPERATEUR
Enduit / Peinture	Enduit plâtreux blanc en vrac + carton non séparable + peinture non séparable	23/10/2017	BEDEL Gaetan
LOCALISATION		RESULTAT	
Mur F		Amiante non détecté

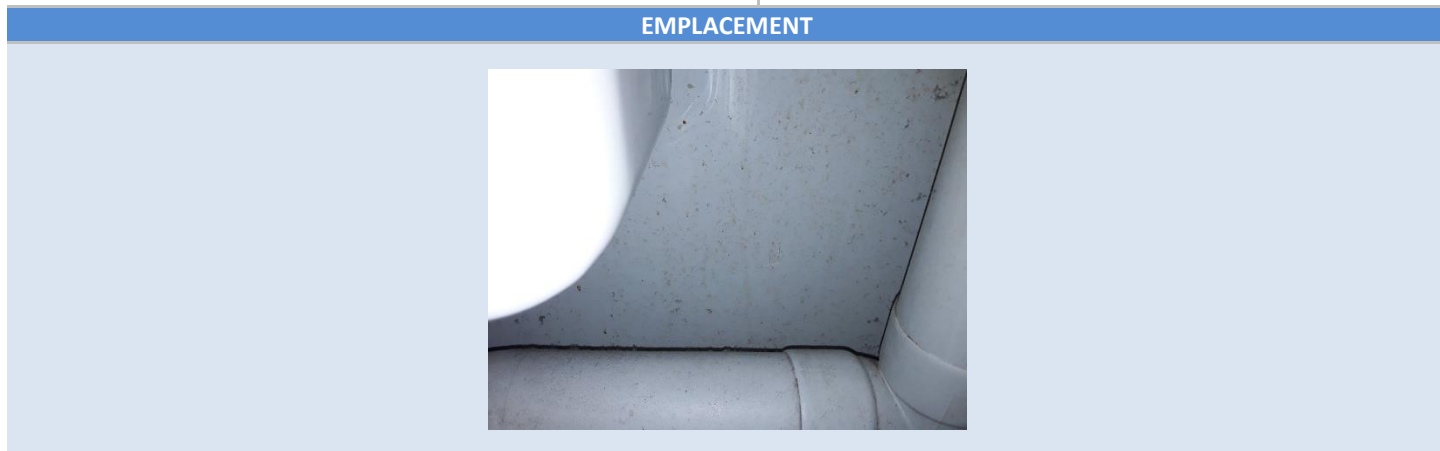
PRELEVEMENT : 13LDY0602P003			
NOM DU CLIENT	NUMERO DU DOSSIER		PIECE OU LOCAL
OPH77	13LDY0602 23/10/2017		WC
ELEMENT	DESCRIPTIF DU LABORATOIRE	DATE DE PRELEVEMENT	NOM DE L'OPERATEUR
Enduit / Peinture plaque de plâtre	Enduit plâtreux blanc en vrac + carton non séparable + peinture non séparable	23/10/2017	BEDEL Gaetan
LOCALISATION		RESULTAT	
Mur B		Amiante non détecté

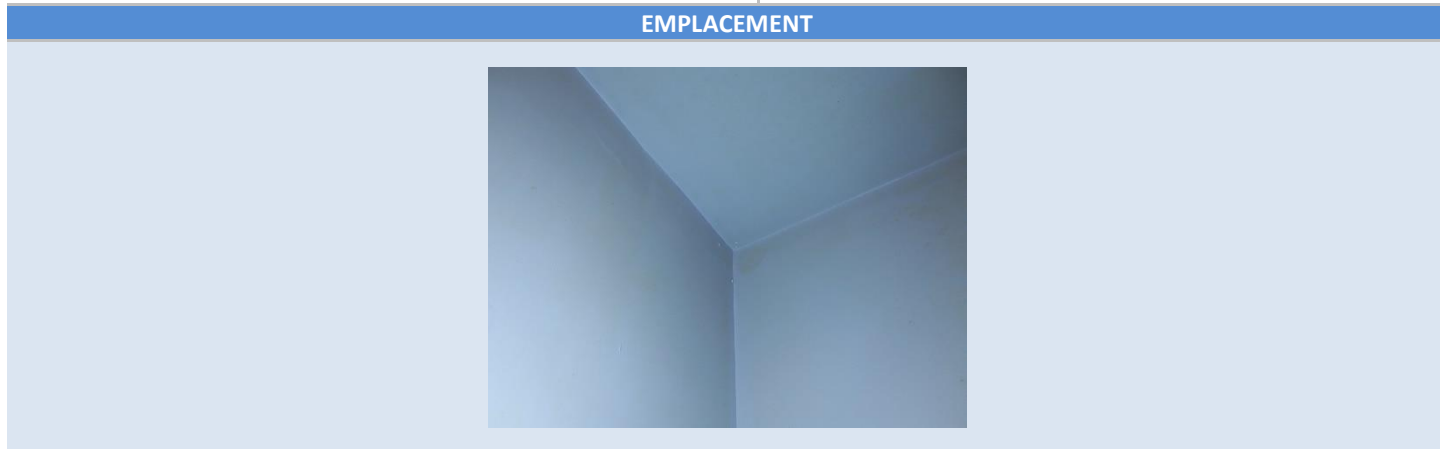
PRELEVEMENT : 13LDY0602P004			
NOM DU CLIENT	NUMERO DU DOSSIER		PIECE OU LOCAL
OPH77	13LDY0602 23/10/2017		Salle de bains
ELEMENT	DESCRIPTIF DU LABORATOIRE	DATE DE PRELEVEMENT	NOM DE L'OPERATEUR
Enduit / Peinture plaque de plâtre	Enduit plâtreux blanc en vrac + peinture non séparable	23/10/2017	BEDEL Gaetan
LOCALISATION		RESULTAT	
Plafond		Amiante non détecté

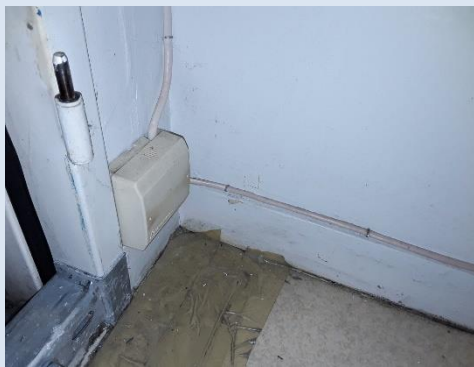
PRELEVEMENT : 13LDY0602P005			
NOM DU CLIENT	NUMERO DU DOSSIER		PIECE OU LOCAL
OPH77	13LDY0602 23/10/2017		Entrée
ELEMENT	DESCRIPTIF DU LABORATOIRE	DATE DE PRELEVEMENT	NOM DE L'OPERATEUR
Enduit / Peinture	Enduit plâtreux blanc en vrac + carton non séparable + peinture non séparable	23/10/2017	BEDEL Gaetan
LOCALISATION		RESULTAT	
Mur A		Amiante non détecté	
EMPLACEMENT

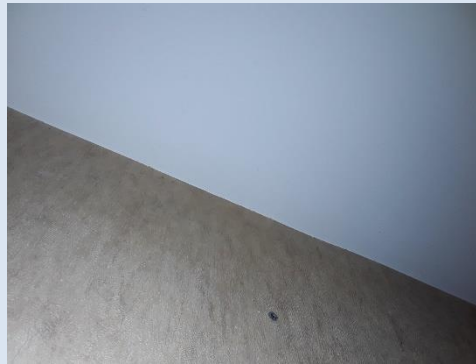
PRELEVEMENT : 13LDY0602P007			
NOM DU CLIENT	NUMERO DU DOSSIER		PIECE OU LOCAL
OPH77	13LDY0602 23/10/2017		Séjour
ELEMENT	DESCRIPTIF DU LABORATOIRE	DATE DE PRELEVEMENT	NOM DE L'OPERATEUR
Enduit / Peinture plaque de plâtre	Enduit plâtreux blanc en vrac + carton non séparable + peintures multiples non séparable	23/10/2017	BEDEL Gaetan
LOCALISATION		RESULTAT	
Plafond		Amiante non détecté

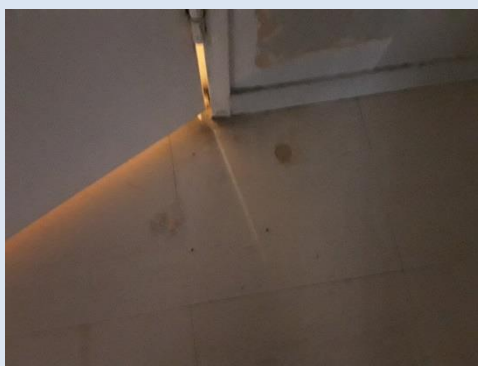
PRELEVEMENT : 13LDY0602P009			
NOM DU CLIENT	NUMERO DU DOSSIER		PIECE OU LOCAL
OPH77	13LDY0602 23/10/2017		Chambre
ELEMENT	DESCRIPTIF DU LABORATOIRE	DATE DE PRELEVEMENT	NOM DE L'OPERATEUR
Dalle de sol	Colle polymère jaune non séparable + ragréage gris + sous couche de ragréage blanche non séparable	23/10/2017	BEDEL Gaetan

LOCALISATION	RESULTAT
Sol	Fr2:Amiante non détecté

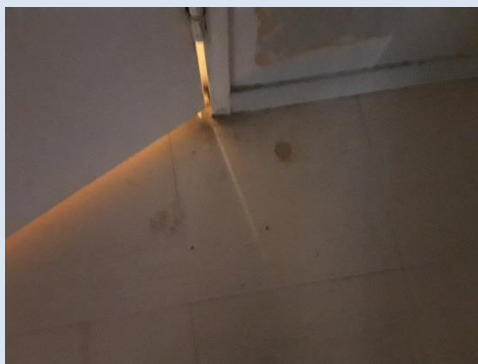
PRELEVEMENT : 13LDY0602P009			
NOM DU CLIENT	NUMERO DU DOSSIER		PIECE OU LOCAL
OPH77	13LDY0602 23/10/2017		Chambre
ELEMENT	DESCRIPTIF DU LABORATOIRE	DATE DE PRELEVEMENT	NOM DE L'OPERATEUR
Dalle de sol	Dalle dure cassante beige	23/10/2017	BEDEL Gaetan

LOCALISATION	RESULTAT
Sol	Fr1:Amiante non détecté

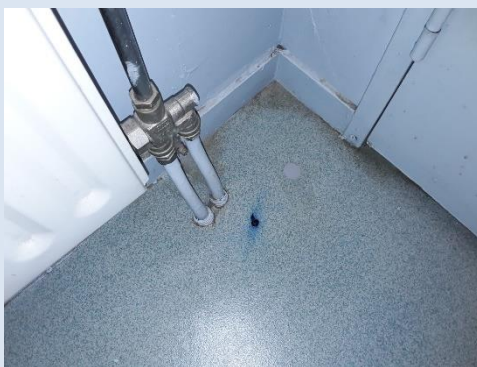
PRELEVEMENT : 13LDY0602P010			
NOM DU CLIENT	NUMERO DU DOSSIER		PIECE OU LOCAL
OPH77	13LDY0602 23/10/2017		Salle de bains
ELEMENT	DESCRIPTIF DU LABORATOIRE	DATE DE PRELEVEMENT	NOM DE L'OPERATEUR
Revêtement souple	Revêtement souple gris + colle polymère jaune non séparable + ragréage gris	23/10/2017	BEDEL Gaetan

LOCALISATION	RESULTAT
Sols	Amiante non détecté

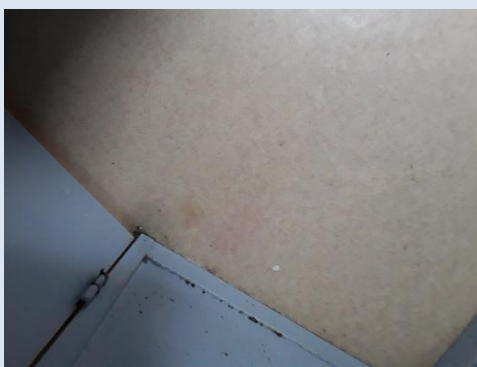
PRELEVEMENT : 13LDY0602P011			
NOM DU CLIENT	NUMERO DU DOSSIER		PIECE OU LOCAL
OPH77	13LDY0602 23/10/2017		Cuisine
ELEMENT	DESCRIPTIF DU LABORATOIRE	DATE DE PRELEVEMENT	NOM DE L'OPERATEUR
Revêtement souple	Revêtement souple beige + colle polymère jaune + ragréage gris non séparable	23/10/2017	BEDEL Gaetan

LOCALISATION	RESULTAT
Sol	Amiante non détecté
