Rapport de mission de repérage des matériaux et produits contenant de l'amiante avant réalisation de travaux

27 AVENUE A. DE SAINT EXUPERY

LOGEMENT 5
77000 MELUN

RAPPORT N° :	13LDY0605	Laboratoire d'Analyses :	ITGA
Repérage réalisé le :	05/02/2019	Adresse laboratoire :	3 RUE ARMAND HERPIN LACROIX - CS 46537 35065 RENNES CEDEX
Accompagnateur :		Numéro d'accréditation :	1-5967
Par :	Yoann IMBERT	Organisme d'assurance professionnelle :	AXA France
N° certificat :	17-1019	Adresse assurance :	313 Terrasses de l'Arche 92727 NANTERRE CEDEX
Date d'obtention :	22/11/2017	N° de contrat d'assurance :	10158549604
Organisme certificateur	ABCIDIA Domaine de Saint Paul - Bat A6 102 route de Limours - 78470 SAINT- REMY-LES-CHEVREUSE	Date de validité :	31/12/2019

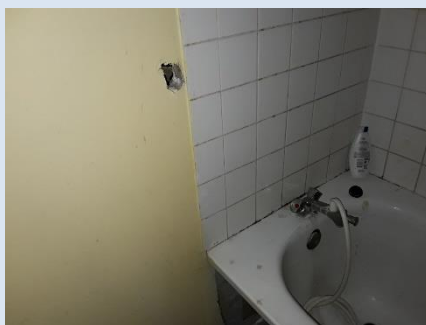
PRELEVEMENT : 13LDY0605P001			
NOM DU CLIENT	NUMERO DU DOSSIER		PIECE OU LOCAL
OPH77	13LDY0605 05/02/2019		Salle de bains (R+6)
ELEMENT	DESCRIPTIF DU LABORATOIRE	DATE DE PRELEVEMENT	NOM DE L'OPERATEUR
Faïence 1	Couche plâtreuse blanche	05/02/2019	IMBERT Yoann
LOCALISATION		RESULTAT	
Mur A		Fr1:Amiante non détecté

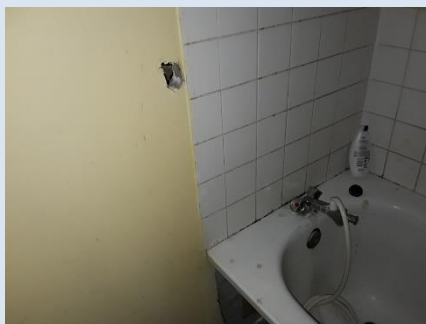
PRELEVEMENT : 13LDY0605P001			
NOM DU CLIENT	NUMERO DU DOSSIER		PIECE OU LOCAL
OPH77	13LDY0605 05/02/2019		Salle de bains (R+6)
ELEMENT	DESCRIPTIF DU LABORATOIRE	DATE DE PRELEVEMENT	NOM DE L'OPERATEUR
Faïence 1	Carrelage	05/02/2019	IMBERT Yoann
LOCALISATION		RESULTAT	
Mur A		Fr2:Amiante non détecté

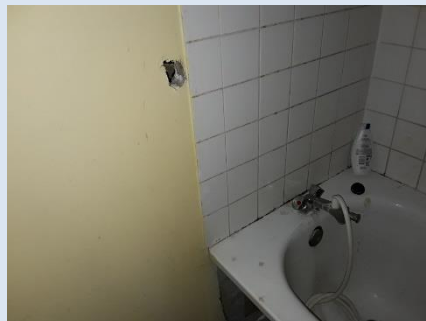
PRELEVEMENT : 13LDY0605P001			
NOM DU CLIENT	NUMERO DU DOSSIER	PIECE OU LOCAL	
OPH77	13LDY0605 05/02/2019	Salle de bains (R+6)	
ELEMENT	DESCRIPTIF DU LABORATOIRE	DATE DE PRELEVEMENT	NOM DE L'OPERATEUR
Faïence 1	Colle beige + papier non séparable	05/02/2019	IMBERT Yoann
LOCALISATION		RESULTAT	
Mur A		Fr3:Amiante non détecté

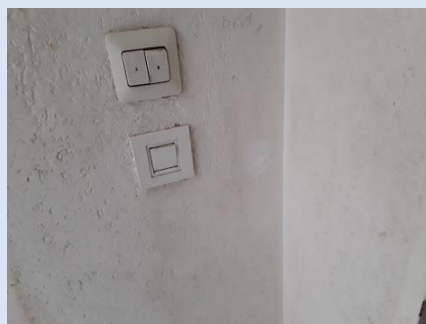
PRELEVEMENT : 13LDY0605P002			
NOM DU CLIENT	NUMERO DU DOSSIER	PIECE OU LOCAL	
OPH77	13LDY0605 05/02/2019	Cuisine (R+6)	
ELEMENT	DESCRIPTIF DU LABORATOIRE	DATE DE PRELEVEMENT	NOM DE L'OPERATEUR
Calicot	Matériau plâtreux blanc en vrac + papier non séparable	05/02/2019	IMBERT Yoann
LOCALISATION		RESULTAT	
Mur G		Amiante non détecté

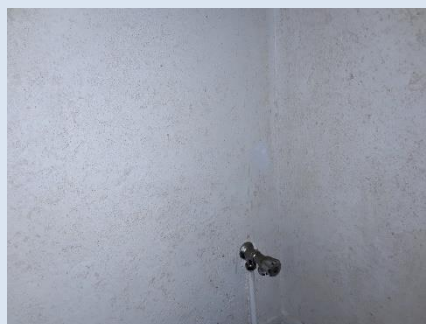
PRELEVEMENT : 13LDY0605P003			
NOM DU CLIENT	NUMERO DU DOSSIER	PIECE OU LOCAL	
OPH77	13LDY0605 05/02/2019	Cuisine (R+6)	
ELEMENT	DESCRIPTIF DU LABORATOIRE	DATE DE PRELEVEMENT	NOM DE L'OPERATEUR
Calicot	Matériau plâtreux blanc en vrac + peintures multiples non séparable + papier en faible quantité non séparable	05/02/2019	IMBERT Yoann
LOCALISATION		RESULTAT	
Mur B		Amiante non détecté

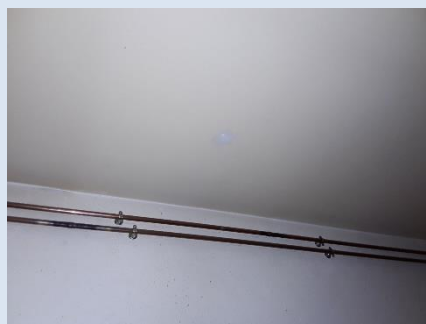
PRELEVEMENT : 13LDY0605P004			
NOM DU CLIENT	NUMERO DU DOSSIER	PIECE OU LOCAL	
OPH77	13LDY0605 05/02/2019	Cuisine (R+6)	
ELEMENT	DESCRIPTIF DU LABORATOIRE	DATE DE PRELEVEMENT	NOM DE L'OPERATEUR
Enduit / Peinture béton	Enduit plâtreux blanc en vrac + papier non séparable	05/02/2019	IMBERT Yoann
LOCALISATION		RESULTAT	
Plafond		Amiante non détecté
