Rapport de mission de repérage des matériaux et produits contenant de l'amiante avant réalisation de travaux

29 AVENUE DE A. DE ST EXUPERY LGT 4

77000 MELUN

RAPPORT N° :	13LDZ0604	Laboratoire d'Analyses :	ITGA
Repérage réalisé le :	30/11/2017	Adresse laboratoire :	3 RUE ARMAND HERPIN LACROIX - CS 46537 35065 RENNES CEDEX
Accompagnateur :		Numéro d'accréditation :	1-5967
Par :	Gaetan BEDEL	Organisme d'assurance professionnelle :	ALLIANZ
N° certificat :	CPDI3869	Adresse assurance :	Direction Opérations Entreprises 5C Esplanade Charles de Gaulle 33081 BORDEAUX CEDEX
Date d'obtention :	22/04/2016	N° de contrat d'assurance :	55897385
Organisme certificateur	I.CERT PARC EDONIA - BAT G - RUE DE LA TERRE VICTORIA - 35760 SAINT GREGOIRE	Date de validité :	31/12/2017

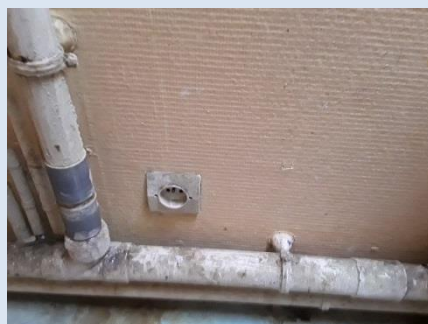
EMPLACEMENT

PRELEVEMENT : 13LDZ0604P001			
NOM DU CLIENT	NUMERO DU DOSSIER	PIECE OU LOCAL	
OPH77	13LDZ0604 30/11/2017	Cuisine	
ELEMENT	DESCRIPTIF DU LABORATOIRE	DATE DE PRELEVEMENT	NOM DE L'OPERATEUR
Enduit / Peinture	Enduit plâtreux blanc en vrac + peinture non séparable + carton non séparable	30/11/2017	BEDEL Gaetan
LOCALISATION		RESULTAT	
Mur D		Amiante non détecté

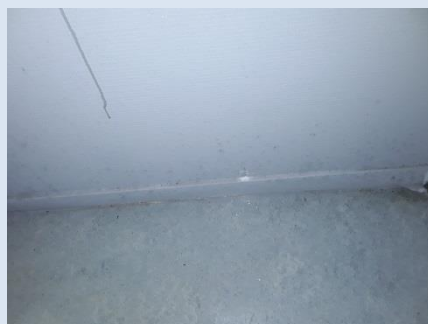
EMPLACEMENT

PRELEVEMENT : 13LDZ0604P002			
NOM DU CLIENT	NUMERO DU DOSSIER	PIECE OU LOCAL	
OPH77	13LDZ0604 30/11/2017	WC	
ELEMENT	DESCRIPTIF DU LABORATOIRE	DATE DE PRELEVEMENT	NOM DE L'OPERATEUR
Enduit / Peinture	Enduit plâtreux blanc en vrac + peinture non séparable + carton non séparable	30/11/2017	BEDEL Gaetan
LOCALISATION		RESULTAT	
Mur C		Amiante non détecté

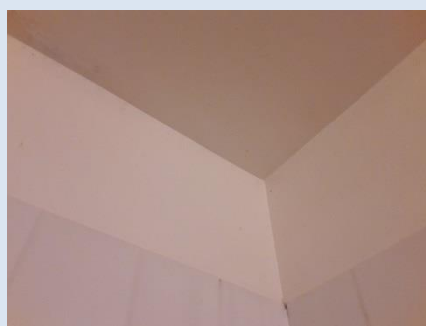
EMPLACEMENT

PRELEVEMENT : 13LDZ0604P003			
NOM DU CLIENT	NUMERO DU DOSSIER	PIECE OU LOCAL	
OPH77	13LDZ0604 30/11/2017	Salle de bains	
ELEMENT	DESCRIPTIF DU LABORATOIRE	DATE DE PRELEVEMENT	NOM DE L'OPERATEUR
Enduit / Peinture plaque de plâtre	Enduit plâtreux blanc en vrac + peinture non séparable + papier non séparable	30/11/2017	BEDEL Gaetan
LOCALISATION		RESULTAT	
Plafonds		Amiante non détecté

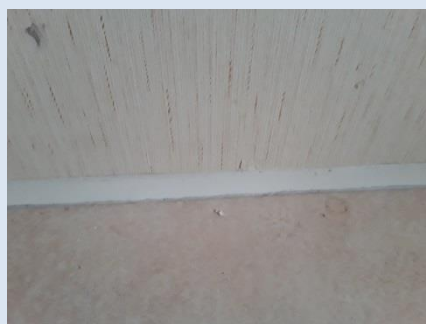
EMPLACEMENT

PRELEVEMENT : 13LDZ0604P004			
NOM DU CLIENT	NUMERO DU DOSSIER	PIECE OU LOCAL	
OPH77	13LDZ0604 30/11/2017	Chambre 1	
ELEMENT	DESCRIPTIF DU LABORATOIRE	DATE DE PRELEVEMENT	NOM DE L'OPERATEUR
Enduit / Peinture	Enduit plâtreux blanc en vrac + peinture non séparable + carton non séparable + papier non séparable	30/11/2017	BEDEL Gaetan
LOCALISATION		RESULTAT	
Mur A		Amiante non détecté

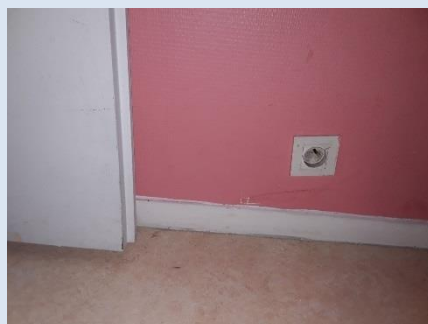
EMPLACEMENT

PRELEVEMENT : 13LDZ0604P005			
NOM DU CLIENT	NUMERO DU DOSSIER		PIECE OU LOCAL
OPH77	13LDZ0604 30/11/2017		Séjour
ELEMENT	DESCRIPTIF DU LABORATOIRE	DATE DE PRELEVEMENT	NOM DE L'OPERATEUR
Enduit / Peinture	Enduit plâtreux blanc en vrac + peintures multiples non séparable + papier non séparable	30/11/2017	BEDEL Gaetan
LOCALISATION		RESULTAT	
Mur A		Amiante non détecté

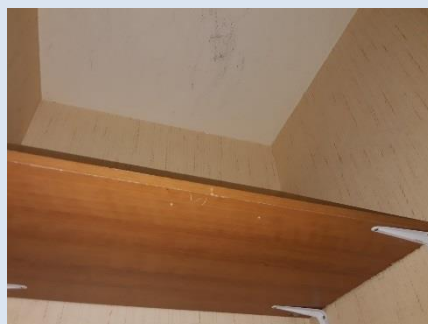
EMPLACEMENT

PRELEVEMENT : 13LDZ0604P006			
NOM DU CLIENT	NUMERO DU DOSSIER		PIECE OU LOCAL
OPH77	13LDZ0604 30/11/2017		Cellier
ELEMENT	DESCRIPTIF DU LABORATOIRE	DATE DE PRELEVEMENT	NOM DE L'OPERATEUR
Enduit / Peinture plaque de plâtre	Enduit plâtreux blanc en vrac + peinture non séparable	30/11/2017	BEDEL Gaetan
LOCALISATION		RESULTAT	
Plafonds		Amiante non détecté

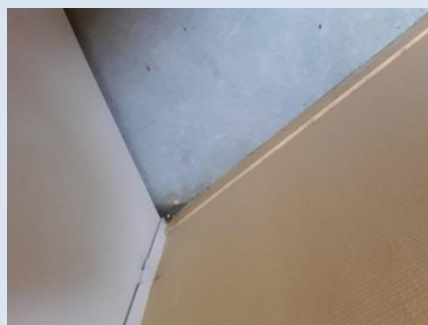
EMPLACEMENT

PRELEVEMENT : 13LDZ0604P007			
NOM DU CLIENT	NUMERO DU DOSSIER	PIECE OU LOCAL	
OPH77	13LDZ0604 30/11/2017	Cuisine	
ELEMENT	DESCRIPTIF DU LABORATOIRE	DATE DE PRELEVEMENT	NOM DE L'OPERATEUR
Revêtement souple	Revêtement souple bleu + revêtement souple jaune + colle polymère jaune non séparable + ragréage gris + matériau compact gris non séparable	30/11/2017	BEDEL Gaetan
LOCALISATION		RESULTAT	
Sol		Amiante non détecté

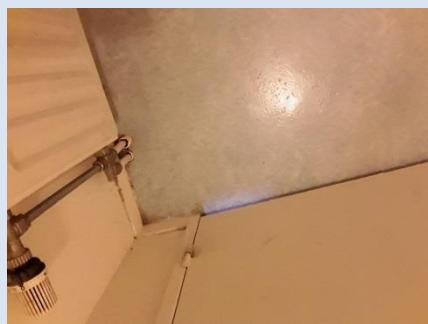
EMPLACEMENT

PRELEVEMENT : 13LDZ0604P008			
NOM DU CLIENT	NUMERO DU DOSSIER	PIECE OU LOCAL	
OPH77	13LDZ0604 30/11/2017	Salle de bains	
ELEMENT	DESCRIPTIF DU LABORATOIRE	DATE DE PRELEVEMENT	NOM DE L'OPERATEUR
Revêtement souple	Revêtement souple bleu + colle polymère jaune non séparable + ragréage gris + peinture non séparable	30/11/2017	BEDEL Gaetan
LOCALISATION		RESULTAT	
Sol		Amiante non détecté
