## Rapport de mission de repérage des matériaux et produits contenant de l'amiante avant réalisation de travaux

29 AVENUE DE A. DE ST EXUPERY LGT 8

77000 MELUN

RAPPORT N° :	13LDZ0608	Laboratoire d'Analyses :	ITGA
Repérage réalisé le :	20/11/2017	Adresse laboratoire :	3 RUE ARMAND HERPIN LACROIX - CS 46537 35065 RENNES CEDEX
Accompagnateur :		Numéro d'accréditation :	1-5967
Par :	Olivier GUERIN	Organisme d'assurance professionnelle :	ALLIANZ
N° certificat :	17-881	Adresse assurance :	Direction Opérations Entreprises 5C Esplanade Charles de Gaulle 33081 BORDEAUX CEDEX
Date d'obtention :	17/02/2017	N° de contrat d'assurance :	55897385
Organisme certificateur	ABCIDIA Certification 4 route de la Noue - 91190 GIF-SUR-YVETTE	Date de validité :	31/12/2017

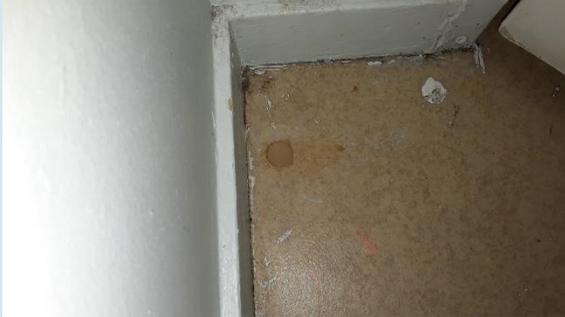
PRELEVEMENT : 13LDZ0608P001			
NOM DU CLIENT	NUMERO DU DOSSIER	PIECE OU LOCAL	
OPH77	13LDZ0608 20/11/2017	Cuisine	
ELEMENT	DESCRIPTIF DU LABORATOIRE	DATE DE PRELEVEMENT	NOM DE L'OPERATEUR
Revêtement souple	Revêtement souple beige + colle polymère jaune non séparable + ragréage gris + sous couche de ragréage blanche non séparable + matériau compact gris hétérogène	20/11/2017	GUERIN Olivier
LOCALISATION		RESULTAT	
Sol		Amiante non détecté	
EMPLACEMENT

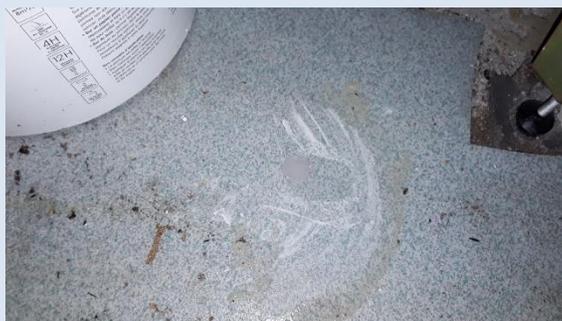
PRELEVEMENT : 13LDZ0608P002			
NOM DU CLIENT	NUMERO DU DOSSIER	PIECE OU LOCAL	
OPH77	13LDZ0608 20/11/2017	Salle de bains	
ELEMENT	DESCRIPTIF DU LABORATOIRE	DATE DE PRELEVEMENT	NOM DE L'OPERATEUR
Revêtement souple	Revêtement souple bleu + colle polymère jaune non séparable + ragréage gris + matériau compact gris hétérogène	20/11/2017	GUERIN Olivier
LOCALISATION		RESULTAT	
Sol		Amiante non détecté

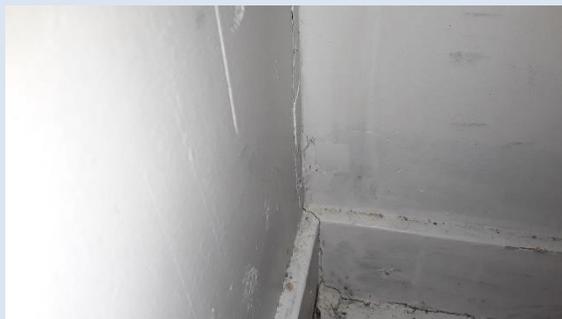
PRELEVEMENT : 13LDZ0608P004			
NOM DU CLIENT	NUMERO DU DOSSIER	PIECE OU LOCAL	
OPH77	13LDZ0608 20/11/2017	Chambre 2	
ELEMENT	DESCRIPTIF DU LABORATOIRE	DATE DE PRELEVEMENT	NOM DE L'OPERATEUR
Enduit / Calicot	Enduit plâtreux blanc + carton non séparable + enduit plâtreux blanc non séparable + peinture non séparable	20/11/2017	GUERIN Olivier
LOCALISATION		RESULTAT	
Mur C		Amiante non détecté

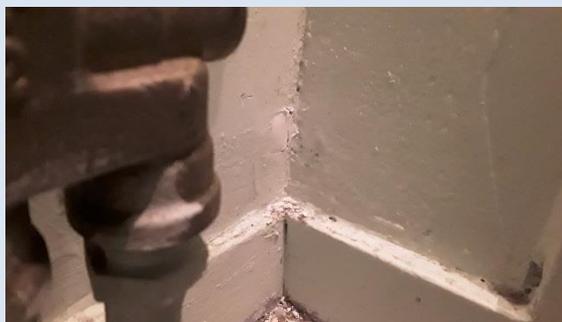
PRELEVEMENT : 13LDZ0608P005			
NOM DU CLIENT	NUMERO DU DOSSIER	PIECE OU LOCAL	
OPH77	13LDZ0608 20/11/2017	Salle de bains	
ELEMENT	DESCRIPTIF DU LABORATOIRE	DATE DE PRELEVEMENT	NOM DE L'OPERATEUR
Enduit / Peinture plaque de plâtre	Enduit plâtreux blanc + papier non séparable + enduit beige non séparable + peintures multiples non séparable	20/11/2017	GUERIN Olivier
LOCALISATION		RESULTAT	
Mur B		Amiante non détecté

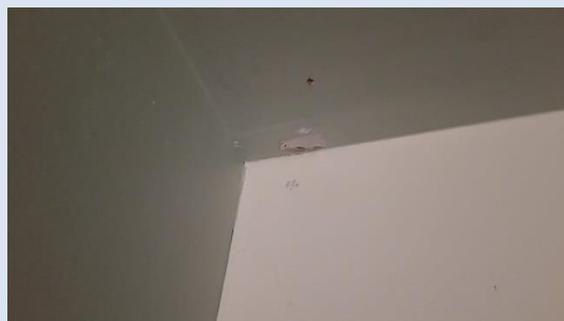
PRELEVEMENT : 13LDZ0608P006			
NOM DU CLIENT	NUMERO DU DOSSIER		PIECE OU LOCAL
OPH77	13LDZ0608 20/11/2017		Salle de bains
ELEMENT	DESCRIPTIF DU LABORATOIRE	DATE DE PRELEVEMENT	NOM DE L'OPERATEUR
Enduit / Peinture plaque de plâtre	Enduit plâtreux blanc en vrac + peintures multiples non séparable + papier en vrac non séparable	20/11/2017	GUERIN Olivier
LOCALISATION		RESULTAT	
Plafond		Amiante non détecté

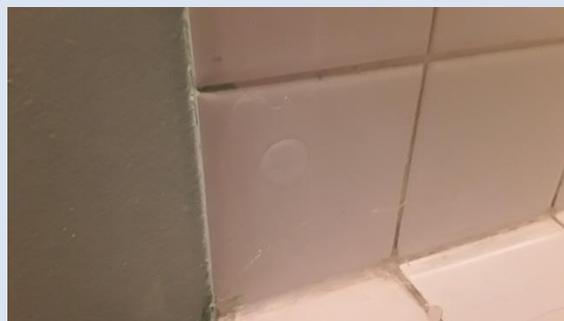
PRELEVEMENT : 13LDZ0608P007			
NOM DU CLIENT	NUMERO DU DOSSIER		PIECE OU LOCAL
OPH77	13LDZ0608 20/11/2017		Salle de bains
ELEMENT	DESCRIPTIF DU LABORATOIRE	DATE DE PRELEVEMENT	NOM DE L'OPERATEUR
Faïence 1	Colle beige non séparable + couche plâtreuse blanche + papier non séparable + carrelage	20/11/2017	GUERIN Olivier
LOCALISATION		RESULTAT	
Mur D		Amiante non détecté

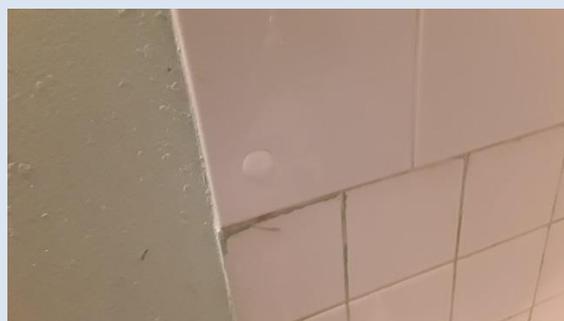
PRELEVEMENT : 13LDZ0608P008			
NOM DU CLIENT	NUMERO DU DOSSIER		PIECE OU LOCAL
OPH77	13LDZ0608 20/11/2017		Salle de bains
ELEMENT	DESCRIPTIF DU LABORATOIRE	DATE DE PRELEVEMENT	NOM DE L'OPERATEUR
Faïence 2	Colle beige + papier peint non séparable + couche plâtreuse blanche + carrelage	20/11/2017	GUERIN Olivier
LOCALISATION		RESULTAT	
Mur D		Amiante non détecté

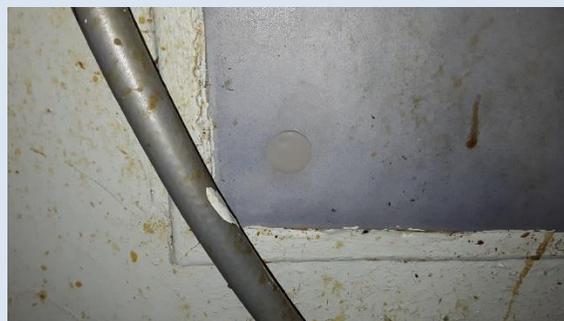
PRELEVEMENT : 13LDZ0608P009			
NOM DU CLIENT	NUMERO DU DOSSIER		PIECE OU LOCAL
OPH77	13LDZ0608 20/11/2017		Cuisine
ELEMENT	DESCRIPTIF DU LABORATOIRE	DATE DE PRELEVEMENT	NOM DE L'OPERATEUR
Faïence 1	Colle beige non séparable + papier non séparable + couche plâtreuse blanche + carrelage	20/11/2017	GUERIN Olivier
LOCALISATION		RESULTAT	
Mur D		Amiante non détecté

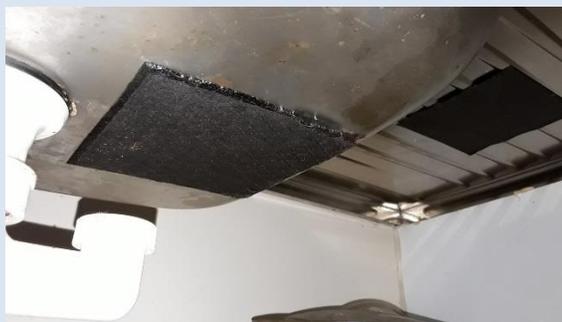
PRELEVEMENT : 13LDZ0608P010

NOM DU CLIENT	NUMERO DU DOSSIER	PIECE OU LOCAL	
OPH77	13LDZ0608 20/11/2017	Cuisine	
ELEMENT	DESCRIPTIF DU LABORATOIRE	DATE DE PRELEVEMENT	NOM DE L'OPERATEUR
Revêtement bitumineux	Tampon bitumineux noir	20/11/2017	GUERIN Olivier
LOCALISATION		RESULTAT	
Sous évier		Amiante non détecté

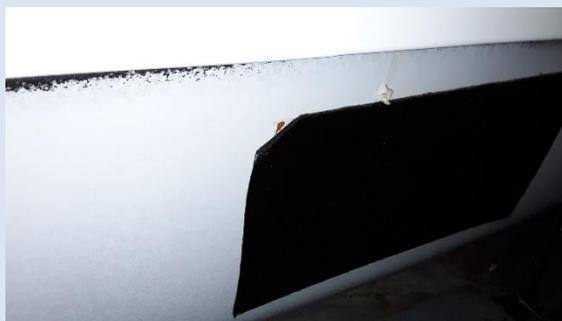
PRELEVEMENT : 13LDZ0608P011

NOM DU CLIENT	NUMERO DU DOSSIER	PIECE OU LOCAL	
OPH77	13LDZ0608 20/11/2017	Salle de bains	
ELEMENT	DESCRIPTIF DU LABORATOIRE	DATE DE PRELEVEMENT	NOM DE L'OPERATEUR
Revêtement bitumineux	Tampon bitumineux noir	20/11/2017	GUERIN Olivier
LOCALISATION		RESULTAT	
Sous baignoire		Amiante non détecté
