Référence du dossier : 2015-09-098 OK MELUN 26 CHATEAU OPH

26 Rue du Château -77000 - MELUN

Description du bien visité : Habitation (Parties communes)

Objet de la mission

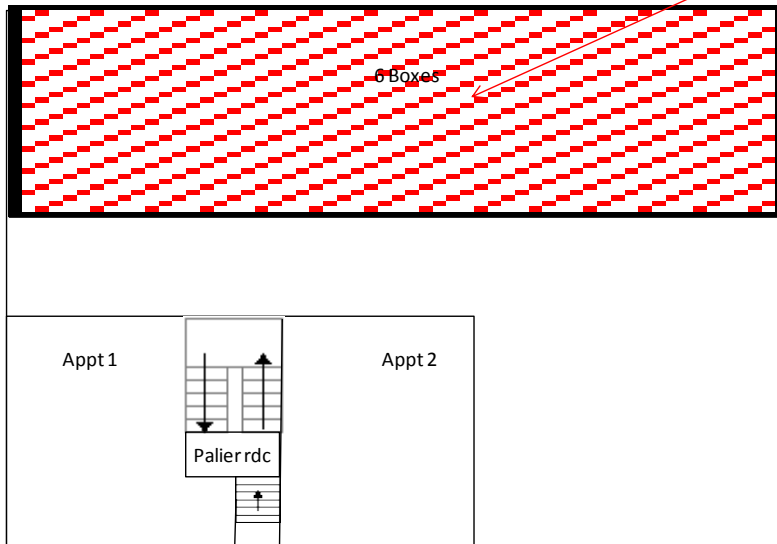
RDC

ECH-N°003/--Boxes/Toiture
Toiture ondulée (Fibres-ciment), (photo n° 1997)

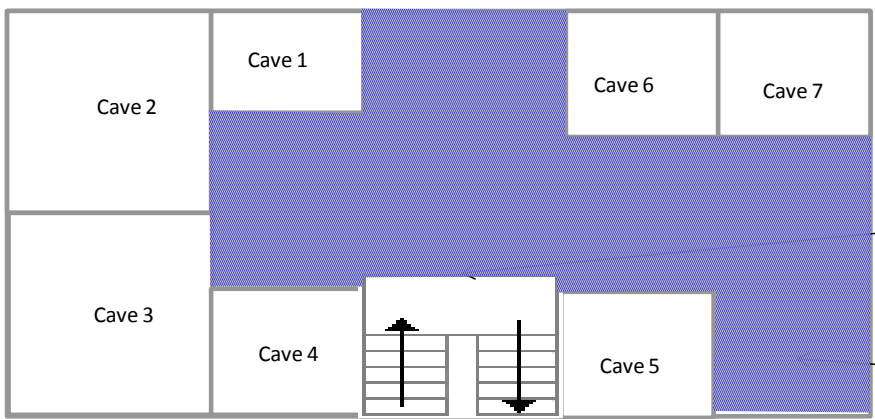
Caves

ECH-N°001/--Coulir cave/Flocage/Plafonds
 Flocage (photo n° 1984)

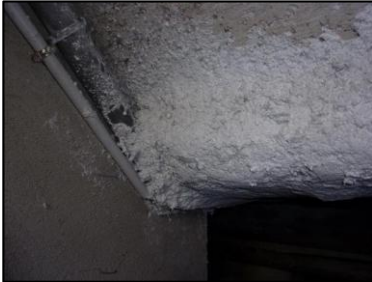
| Composants de la construction | Partie du composant vérifié ou sondé | Localisation | Photos N° | Prélèvements Echantillons n° | Analyses n° | Présence d'amiante | Etat de conservation (1) | Mesures d'ordre général préconisées | Analyse ou éléments de décision de l'opérateur en absence d'analyse |
|---|---|---|---|---|---|---|---|---|---|
| Plafonds | Flocage (Flocage) | --Couloir cave | 1984 | OUI ECH-N°001 | 145996 15 | NON | | | Résultat d'analyse de matériau ou produit |

| Matériaux et produits | Localisation | Numéro de prélèvement | Numéro d'analyse |
|---|---|---|---|
| Flocage (Flocage) | --Couloir cave (Plafonds) | ECH-N°001 | 14599615 |

Photo N° 1984 ECH-N°001
FLOPAGE --Couloir cave Plafonds
Flocage

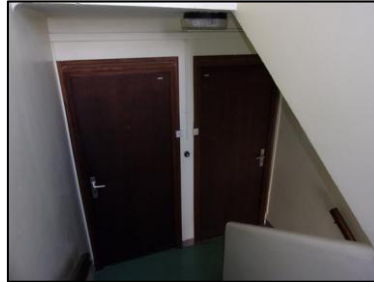
| Composants de la construction | Partie du composant vérifié ou sondé | Localisation | Photos N° | Prélèvements Echantillons n° | Analyses n° | Présence d'amiante | Etat de conservation (1) | Mesures d'ordre général préconisées | Analyse ou éléments de décision de l'opérateur en absence d'analyse |
|---|---|---|---|---|---|---|---|---|---|
| Murs | Autres matériaux Peinture + enduit | --Palier 1 er | 1992 | OUI ECH-N°002 | 145997 15 | NON | | | Résultat d'analyse de matériau ou produit |

| Matériaux et produits | Localisation | Numéro de prélèvement | Numéro d'analyse |
|---|---|---|---|
| Autres matériaux (Peinture + enduit) | --Palier 1 er (Murs) | ECH-N°002 | 14599715 |

Photo N° 1992 ECH-N°002 –
Palier 1 er Murs Peinture + enduit

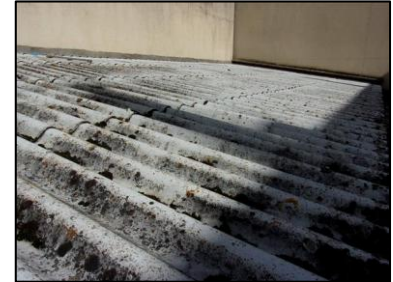
| Localisation | Nature du matériau | Etat de conservation (1) |
|---|---|---|
| Boxes (Toiture) | Fibres ciment (Toiture ondulée (Fibres-ciment)) | EP |

| Composants de la construction | Partie du composant vérifié ou sondé | Localisation | Photos N° | Prélèvements Echantillons n° | Analyses n° | Présence d'amiante | Etat de conservation (1) | Mesures d'ordre général préconisées | Analyse ou éléments de décision de l'opérateur en absence d'analyse |
|---|---|---|---|---|---|---|---|---|---|
| Toiture | Fibres ciment Toiture ondulée (Fibres-ciment) | --Boxes | 1997 | OUI ECH-N°003 | 145998 15 | OUI | EP | Evaluation périodique | Résultat d'analyse de matériau ou produit |

| Matériaux et produits | Localisation | Numéro de prélèvement | Numéro d'analyse | Etat de conservation (2) |
|---|---|---|---|---|
| Fibres ciment (Toiture ondulée (Fibres-ciment)) | --Boxes (Toiture) | ECH-N°003 | 14599815 | EP |

Photo N° 1997 ECH-N°003
AMIANTE CIMENT --Boxes Toiture
Toiture ondulée (Fibres-ciment)

N° dossier : 2015-09-098 OK MELUN 26 CHATEAU OPH
Date de l'évaluation : 22/09/2015
Bâtiment :
Local ou zone homogène : Ech : ECH-N°003
Désignation déclarée du local : Boxes
Matériau ou produit : Toiture, Toiture ondulée (Fibres-ciment)
Conclusion : Procéder à une évaluation périodique

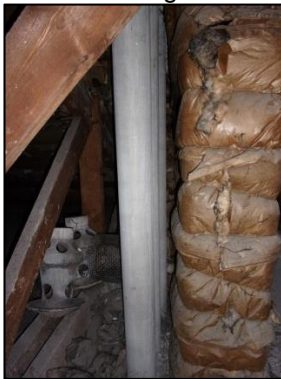
Photo N° 1999 AMIANTE CIMENT --
Comble Gains verticaux Ventilation
haute (Fibres-ciment)

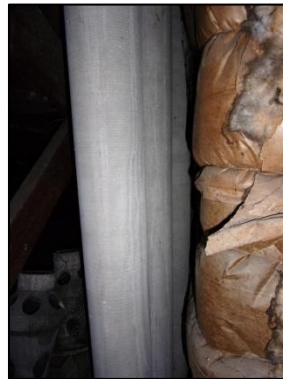
| Localisation | Nature du matériau | Etat de conservation (1) |
|---|---|---|
| Combles (Gaines verticaux) | Fibres ciment (Ventilation haute (Fibres-ciment)) | EP |

| Composants de la construction | Partie du composant vérifié ou sondé | Localisation | Photos N° | Prélèvements Echantillons n° | Analyses n° | Présence d'amiante | Etat de conservation (1) | Mesures d'ordre général préconisées | Analyse ou éléments de décision de l'opérateur en absence d'analyse |
|---|---|---|---|---|---|---|---|---|---|
| Gaines verticaux | Fibres ciment Ventilation haute (Fibres-ciment) | --Comble | 2000 | NON | | OUI | EP | Evaluation périodique | Destructif Sur jugement personnel de l'opérateur |

Photo N° 2000 AMIANTE CIMENT --
Comble Gains verticaux Ventilation
haute (Fibres-ciment)

N° dossier : 2015-09-098 OK MELUN 26 CHATEAU OPH
Date de l'évaluation : 22/09/2015
Bâtiment :
Local ou zone homogène : Ech :
Designation déclarée du local : Comble
Matériau ou produit : Gains verticaux, Ventilation haute (Fibres-ciment)
Conclusion : Procéder à une évaluation périodique

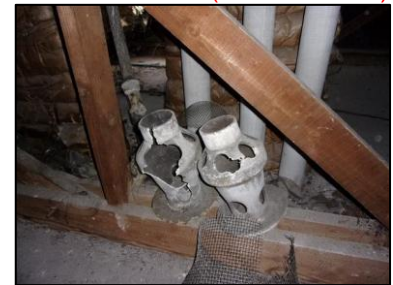
| Localisation | Nature du matériau | Etat de conservation (1) |
|---|---|---|
| Combles (Toiture) | Fibres ciment (Chapeau (Fibres-ciment)) | AC1 |

| Composants de la construction | Partie du composant vérifié ou sondé | Localisation | Photos N° | Prélèvements Echantillons n° | Analyses n° | Présence d'amiante | Etat de conservation (1) | Mesures d'ordre général préconisées | Analyse ou éléments de décision de l'opérateur en absence d'analyse |
|---|---|---|---|---|---|---|---|---|---|
| Toiture | Fibres ciment Chapeau (Fibres-ciment) | --Comble | 2002 | NON | | OUI | AC1 | Action corrective de premier niveau | Sur jugement personnel de l'opérateur |

Photo N° 2002 AMIANTE CIMENT --
Comble Toiture Chapeau (Fibres-
ciment)

N° dossier : 2015-09-098 OK MELUN 26 CHATEAU OPH
Date de l'évaluation : 22/09/2015
Bâtiment :
Local ou zone homogène : Ech :
Designation déclarée du local : Comble
Matériau ou produit : Toiture, Chapeau (Fibres-ciment)
Conclusion : Procéder à une action corrective de premier niveau
