Rapport de mission de repérage des matériaux et produits contenant de l'amiante avant réalisation de travaux

Norme NF X 46-020 V .2017

26 RUE DU CHATEAU

RAPPORT N° :	142LAA0101	Laboratoire d'Analyses :	ITGA
Repérage réalisé le :	27/11/2019	Adresse laboratoire :	3 RUE ARMAND HERPIN LACROIX - CS 46537 35065 RENNES CEDEX
Accompagnateur :		Numéro d'accréditation :	1-5967
Par :	Abdessamad RHENZOUR	Organisme d'assurance professionnelle :	AXA France
N° certificat :	DTI3342	Adresse assurance :	313 Terrasses de l'Arche 92727 NANTERRE CEDEX
Date d'obtention :	23/11/2017	N° de contrat d'assurance :	10158549604
Organisme certificateur	DEKRA 5 avenue Garlande - 92220 BAGNEUX	Date de validité :	31/12/2019

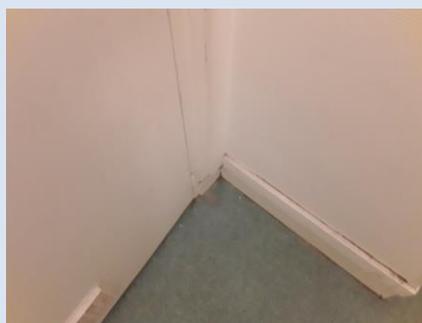
PRELEVEMENT : 142LAA0101P001			
NOM DU CLIENT	NUMERO DU DOSSIER		PIECE OU LOCAL
HABITAT 77-OPH DE SEINE ET MARNE	142LAA0101 27/11/2019		Salle de bains (R+1)
ELEMENT	DESCRIPTIF DU LABORATOIRE	DATE DE PRELEVEMENT	NOM DE L'OPERATEUR
Revêtement souple	Matériau souple blanc en faible quantité avec poussières non séparable + colle polymère jaune avec poussières non séparable + ragréage rose + peinture en faible quantité non séparable	27/11/2019	RHENZOUR Abdessamad
LOCALISATION		RESULTAT	
Sol		Fr1:Amiante non détecté

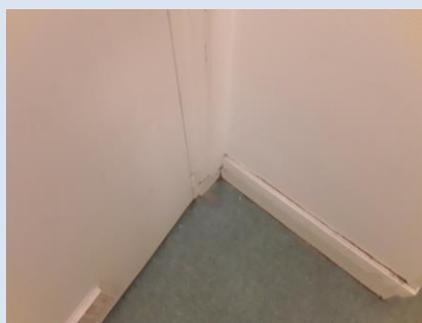
PRELEVEMENT : 142LAA0101P001			
NOM DU CLIENT	NUMERO DU DOSSIER		PIECE OU LOCAL
HABITAT 77-OPH DE SEINE ET MARNE	142LAA0101 27/11/2019		Salle de bains (R+1)
ELEMENT	DESCRIPTIF DU LABORATOIRE	DATE DE PRELEVEMENT	NOM DE L'OPERATEUR
Revêtement souple	Revêtement souple bleu	27/11/2019	RHENZOUR Abdessamad
LOCALISATION		RESULTAT	
Sol		Fr2:Amiante non détecté

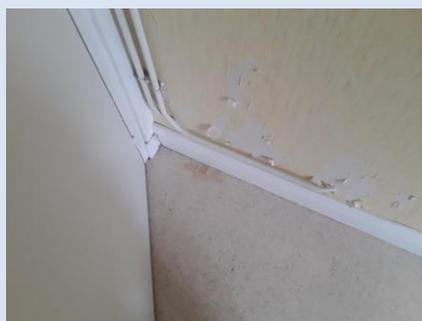
PRELEVEMENT : 142LAA0101P002			
NOM DU CLIENT	NUMERO DU DOSSIER	PIECE OU LOCAL	
HABITAT 77-OPH DE SEINE ET MARNE	142LAA0101 27/11/2019	Chambre 2 (R+1)	
ELEMENT	DESCRIPTIF DU LABORATOIRE	DATE DE PRELEVEMENT	NOM DE L'OPERATEUR
Revêtement souple	Revêtement souple beige	27/11/2019	RHENZOUR Abdessamad
LOCALISATION		RESULTAT	
Sol		Fr1:Amiante non détecté

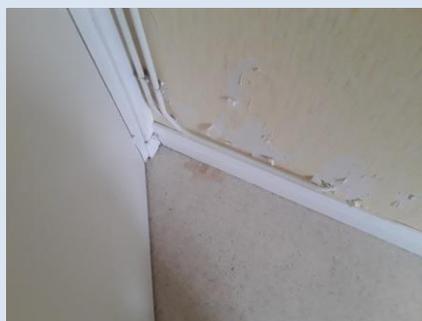
PRELEVEMENT : 142LAA0101P002			
NOM DU CLIENT	NUMERO DU DOSSIER	PIECE OU LOCAL	
HABITAT 77-OPH DE SEINE ET MARNE	142LAA0101 27/11/2019	Chambre 2 (R+1)	
ELEMENT	DESCRIPTIF DU LABORATOIRE	DATE DE PRELEVEMENT	NOM DE L'OPERATEUR
Revêtement souple	Colle polymère jaune non séparable + ragréage rose	27/11/2019	RHENZOUR Abdessamad
LOCALISATION		RESULTAT	
Sol		Fr2:Amiante non détecté

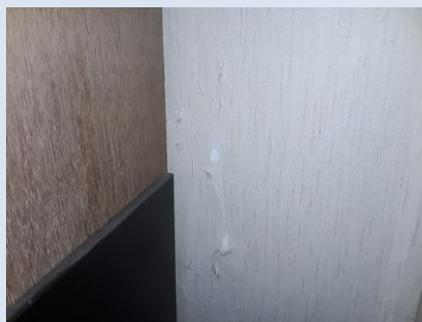
PRELEVEMENT : 142LAA0101P003			
NOM DU CLIENT	NUMERO DU DOSSIER	PIECE OU LOCAL	
HABITAT 77-OPH DE SEINE ET MARNE	142LAA0101 27/11/2019	Chambre 1 (R+1)	
ELEMENT	DESCRIPTIF DU LABORATOIRE	DATE DE PRELEVEMENT	NOM DE L'OPERATEUR
Enduit / Peinture	Papier non séparable + enduit plâtreux blanc en vrac + matériau gris en vrac non séparable	27/11/2019	RHENZOUR Abdessamad
LOCALISATION		RESULTAT	
Mur C		Amiante non détecté

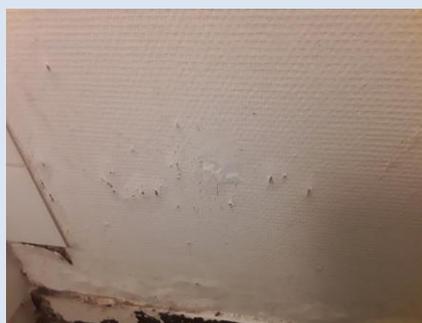
PRELEVEMENT : 142LAA0101P004			
NOM DU CLIENT	NUMERO DU DOSSIER	PIECE OU LOCAL	
HABITAT 77-OPH DE SEINE ET MARNE	142LAA0101 27/11/2019	Gaine technique 1 (R+1)	
ELEMENT	DESCRIPTIF DU LABORATOIRE	DATE DE PRELEVEMENT	NOM DE L'OPERATEUR
Enduit / Peinture béton	Peinture en faible quantité non séparable + enduit plâtreux beige en vrac	27/11/2019	RHENZOUR Abdessamad
LOCALISATION		RESULTAT	
Mur E		Amiante non détecté

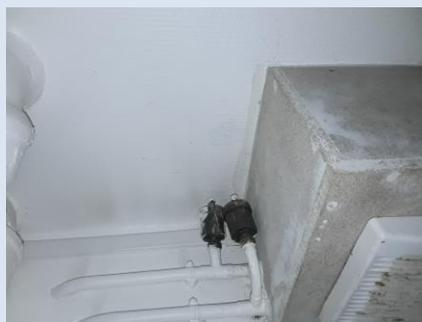
PRELEVEMENT : 142LAA0101P005			
NOM DU CLIENT	NUMERO DU DOSSIER	PIECE OU LOCAL	
HABITAT 77-OPH DE SEINE ET MARNE	142LAA0101 27/11/2019	WC (R+1)	
ELEMENT	DESCRIPTIF DU LABORATOIRE	DATE DE PRELEVEMENT	NOM DE L'OPERATEUR
Enduit / Peinture béton	Peinture en faible quantité non séparable + enduit plâtreux blanc en vrac	27/11/2019	RHENZOUR Abdessamad
LOCALISATION		RESULTAT	
Plafond		Amiante non détecté	
EMPLACEMENT

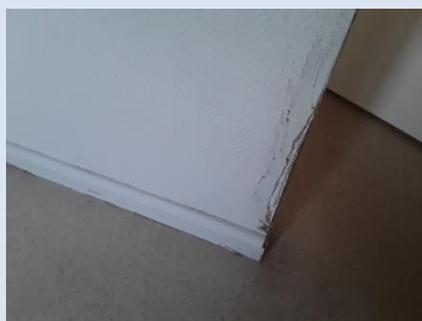
PRELEVEMENT : 142LAA0101P006			
NOM DU CLIENT	NUMERO DU DOSSIER	PIECE OU LOCAL	
HABITAT 77-OPH DE SEINE ET MARNE	142LAA0101 27/11/2019	Séjour / Salon (R+1)	
ELEMENT	DESCRIPTIF DU LABORATOIRE	DATE DE PRELEVEMENT	NOM DE L'OPERATEUR
Enduit / Peinture plaque de plâtre	Peinture non séparable + carton non séparable + matériau plâtreux blanc	27/11/2019	RHENZOUR Abdessamad
LOCALISATION		RESULTAT	
Mur I		Amiante non détecté	
EMPLACEMENT

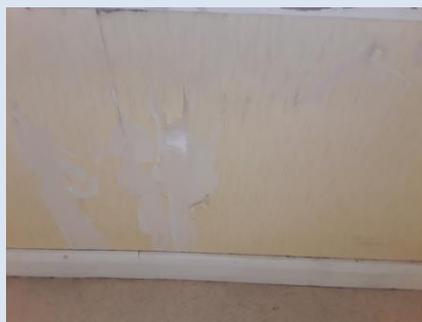
PRELEVEMENT : 142LAA0101P007			
NOM DU CLIENT	NUMERO DU DOSSIER	PIECE OU LOCAL	
HABITAT 77-OPH DE SEINE ET MARNE	142LAA0101 27/11/2019	Chambre 2 (R+1)	
ELEMENT	DESCRIPTIF DU LABORATOIRE	DATE DE PRELEVEMENT	NOM DE L'OPERATEUR
Enduit / Peinture béton	Papier non séparable + peinture non séparable + enduit plâtreux blanc en vrac	27/11/2019	RHENZOUR Abdessamad
LOCALISATION		RESULTAT	
Mur B		Amiante non détecté	
EMPLACEMENT
