Rapport de mission de repérage des matériaux et produits contenant de l'amiante avant réalisation de travaux

Norme NF X 46-020 V .2017

2 RUE DE LA VENIERE

77160 PROVINS

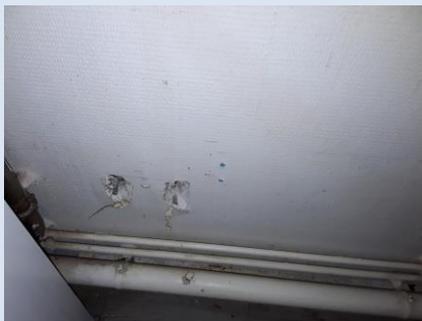
PRELEVEMENT : 143LAA0001P001			
NOM DU CLIENT	NUMERO DU DOSSIER		PIECE OU LOCAL
OPH77	143LAA0001 10/07/2019		Cuisine (Rez de chaussée)
ELEMENT	DESCRIPTIF DU LABORATOIRE	DATE DE PRELEVEMENT	NOM DE L'OPERATEUR
Enduit béton	Matériau de type peinture (beige) en traces ; matériau semi-dur (beige)	10/07/2019	FRANCHINARD Ronald
LOCALISATION		RESULTAT	
Mur A		AmianteNonDetecte

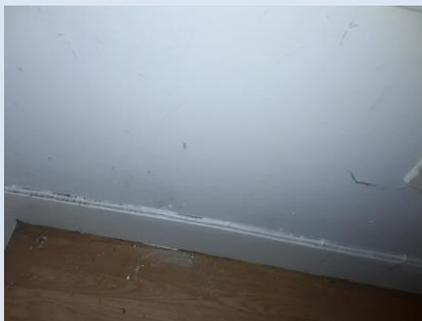
PRELEVEMENT : 143LAA0001P002			
NOM DU CLIENT	NUMERO DU DOSSIER		PIECE OU LOCAL
OPH77	143LAA0001 10/07/2019		Entrée (Rez de chaussée)
ELEMENT	DESCRIPTIF DU LABORATOIRE	DATE DE PRELEVEMENT	NOM DE L'OPERATEUR
Enduit plaque de plâtre	Matériau de type peinture (beige) en traces ; matériau souple fibreux de type papier, carton (marron) ; matériau semi-dur de type plâtre (blanc)	10/07/2019	FRANCHINARD Ronald
LOCALISATION		RESULTAT	
Mur C		AmianteNonDetecte

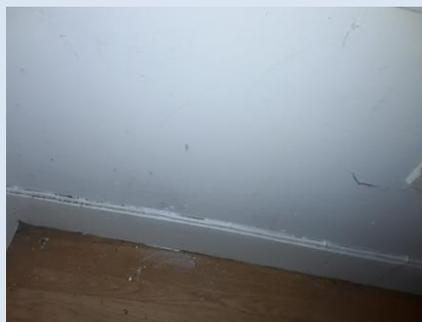
PRELEVEMENT : 143LAA0001P002			
NOM DU CLIENT	NUMERO DU DOSSIER		PIECE OU LOCAL
OPH77	143LAA0001 10/07/2019		Entrée (Rez de chaussée)
ELEMENT	DESCRIPTIF DU LABORATOIRE	DATE DE PRELEVEMENT	NOM DE L'OPERATEUR
Enduit plaque de plâtre	Matériau souple fibreux de type papier, carton (marron)	10/07/2019	FRANCHINARD Ronald
LOCALISATION		RESULTAT	
Mur C		AmianteNonDetecte

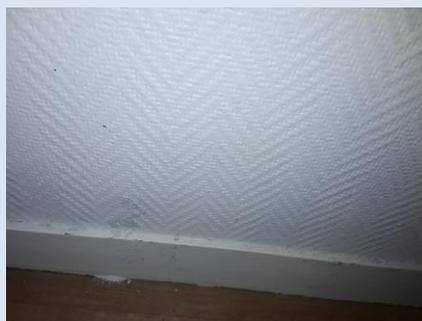
PRELEVEMENT : 143LAA0001P004			
NOM DU CLIENT	NUMERO DU DOSSIER		PIECE OU LOCAL
OPH77	143LAA0001 10/07/2019		Séjour (Rez de chaussée)
ELEMENT	DESCRIPTIF DU LABORATOIRE	DATE DE PRELEVEMENT	NOM DE L'OPERATEUR
Enduit béton	Matériau de type peinture (blanc) ; matériau de type peinture (beige) en traces ; matériau semi-dur (beige)	10/07/2019	FRANCHINARD Ronald
LOCALISATION		RESULTAT	
Mur D		AmianteNonDetecte

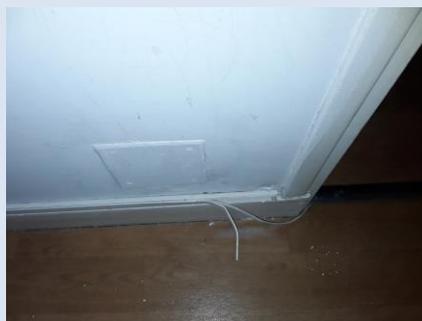
PRELEVEMENT : 143LAA0001P005			
NOM DU CLIENT	NUMERO DU DOSSIER		PIECE OU LOCAL
OPH77	143LAA0001 10/07/2019		Chambre 1 (Rez de chaussée)
ELEMENT	DESCRIPTIF DU LABORATOIRE	DATE DE PRELEVEMENT	NOM DE L'OPERATEUR
Enduit	Matériau semi-dur de type plâtre (beige)	10/07/2019	FRANCHINARD Ronald
LOCALISATION		RESULTAT	
Mur D		AmianteNonDetecte

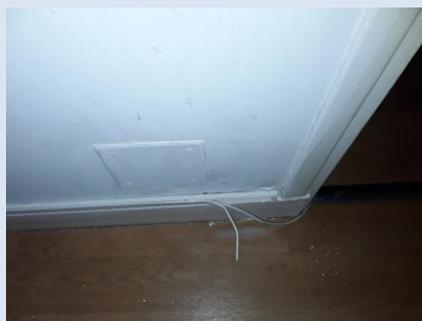
PRELEVEMENT : 143LAA0001P005			
NOM DU CLIENT	NUMERO DU DOSSIER	PIECE OU LOCAL	
OPH77	143LAA0001 10/07/2019	Chambre 1 (Rez de chaussée)	
ELEMENT	DESCRIPTIF DU LABORATOIRE	DATE DE PRELEVEMENT	NOM DE L'OPERATEUR
Enduit	Matériau de type peinture (blanc) ; matériau semi-dur (blanc) ; matériau semi-dur de type plâtre (beige)	10/07/2019	FRANCHINARD Ronald
LOCALISATION		RESULTAT	
Mur D		AmianteNonDetecte

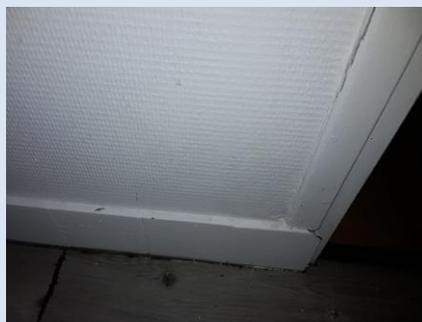
PRELEVEMENT : 143LAA0001P006			
NOM DU CLIENT	NUMERO DU DOSSIER	PIECE OU LOCAL	
OPH77	143LAA0001 10/07/2019	Salle de bains et WC (Rez de chaussée)	
ELEMENT	DESCRIPTIF DU LABORATOIRE	DATE DE PRELEVEMENT	NOM DE L'OPERATEUR
Enduit	Matériau semi-dur de type plâtre (blanc) ; matériau de type peinture (blanc) en traces ; matériau de type peinture (beige) en traces	10/07/2019	FRANCHINARD Ronald
LOCALISATION		RESULTAT	
Mur D		AmianteNonDetecte

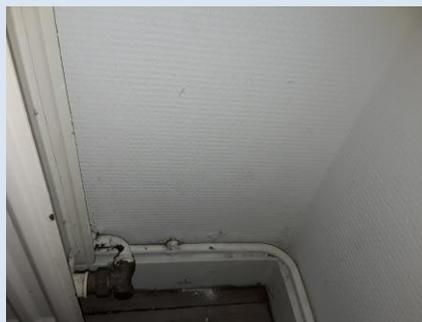
PRELEVEMENT : 143LAA0001P007			
NOM DU CLIENT	NUMERO DU DOSSIER	PIECE OU LOCAL	
OPH77	143LAA0001 10/07/2019	Salle de bains et WC (Rez de chaussée)	
ELEMENT	DESCRIPTIF DU LABORATOIRE	DATE DE PRELEVEMENT	NOM DE L'OPERATEUR
Enduit plaque de plâtre	Matériau de type peinture (blanc) en traces ; matériau souple fibreux de type papier, carton (marron) ; matériau semi-dur de type plâtre (blanc)	10/07/2019	FRANCHINARD Ronald
LOCALISATION		RESULTAT	
Mur B		AmianteNonDetecte

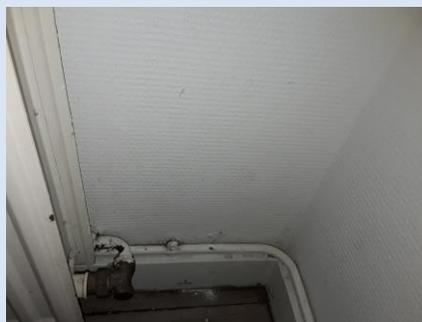
PRELEVEMENT : 143LAA0001P007			
NOM DU CLIENT	NUMERO DU DOSSIER	PIECE OU LOCAL	
OPH77	143LAA0001 10/07/2019	Salle de bains et WC (Rez de chaussée)	
ELEMENT	DESCRIPTIF DU LABORATOIRE	DATE DE PRELEVEMENT	NOM DE L'OPERATEUR
Enduit plaque de plâtre	Matériau souple fibreux de type papier, carton (marron)	10/07/2019	FRANCHINARD Ronald
LOCALISATION		RESULTAT	
Mur B		AmianteNonDetecte
