# Rapport de repérage des matériaux et produits contenant de l'amiante avant réalisation de travaux dans un immeuble bâti

8  
2 RUE DE LA VENIERE  
77160 PROVINS

143LAA0208 24/09/2020 - 05:47

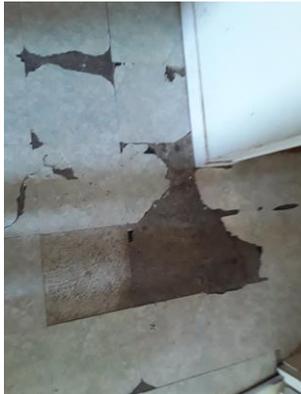
Identification : P003 (Fr1)
Pièce et étage : Entrée R+2
Localisation : Sol
Parties d'ouvrages ou de composants : Revêtements de sols (Dalles de sol)
Descriptif Laboratoire : Revêtement cassant beige
Résultat (justification) : Amiante non détectée (RESULTAT ANALYSE)

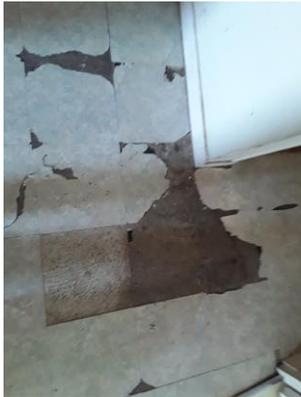
Identification : P003 (Fr2)
Pièce et étage : Entrée R+2
Localisation : Sol
Parties d'ouvrages ou de composants : Revêtements de sols (Dalles de sol)
Descriptif Laboratoire : Colle polymère jaune non séparable + ragréage gris
Résultat (justification) : Amiante non détectée (RESULTAT ANALYSE)

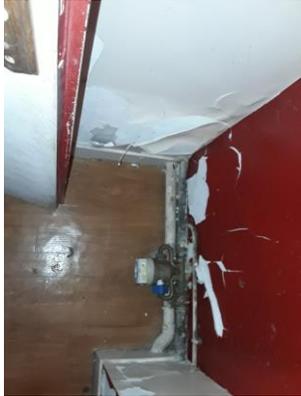
Identification : P006 (Fr1)
Pièce et étage : WC R+2
Localisation : Sol
Parties d'ouvrages ou de composants : Revêtements (Revêtement souple)
Descriptif Laboratoire : Peinture avec poussières non séparable + ragréage gris
Résultat (justification) : Amiante non détectée (RESULTAT ANALYSE)

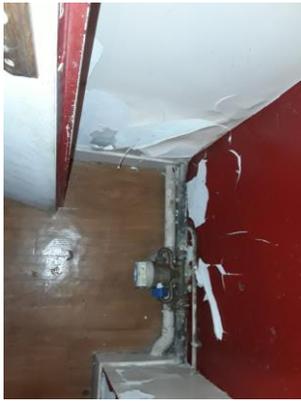
Identification : P006 (Fr2)
Pièce et étage : WC R+2
Localisation : Sol
Parties d'ouvrages ou de composants : Revêtements (Revêtement souple)
Descriptif Laboratoire : Revêtement souple beige
Résultat (justification) : Amiante non détectée (RESULTAT ANALYSE)

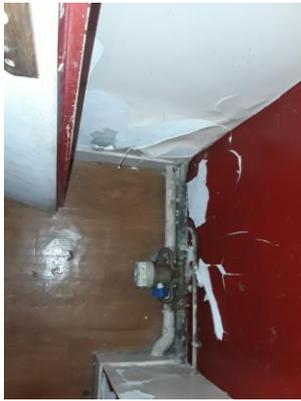
Identification : P006 (Fr3)
Pièce et étage : WC R+2
Localisation : Sol
Parties d'ouvrages ou de composants : Revêtements (Revêtement souple)
Descriptif Laboratoire : Colle polymère jaune avec poussières
Résultat (justification) : Amiante non détectée (RESULTAT ANALYSE)
