Rapport de mission de repérage des matériaux et produits contenant de l'amiante avant réalisation de travaux

1 RUE DE MAULNY

MODULE 14LAA0001
77167 BAGNEAUX SUR LOING

RAPPORT N° :	14LAA0001	Laboratoire d'Analyses :	ITGA
Repérage réalisé le :	28/03/2019	Adresse laboratoire :	3 RUE ARMAND HERPIN LACROIX - CS 46537 35065 RENNES CEDEX
Accompagnateur :		Numéro d'accréditation :	1-5967
Par :	Mostefa BENAOUA	Organisme d'assurance professionnelle :	AXA France
N° certificat :	CPDI 3541	Adresse assurance :	313 Terrasses de l'Arche 92727 NANTERRE CEDEX
Date d'obtention :	27/12/2017	N° de contrat d'assurance :	10158549604
Organisme certificateur	I.CERT PARC EDONIA - BAT G - RUE DE LA TERRE VICTORIA - 35760 SAINT GREGOIRE	Date de validité :	31/12/2019

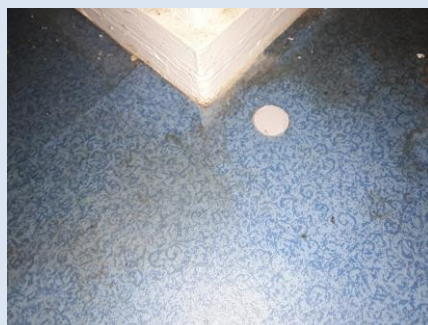
PRELEVEMENT : 14LAA0001P001			
NOM DU CLIENT	NUMERO DU DOSSIER		PIECE OU LOCAL
OPH77	14LAA0001 28/03/2019		Cuisine (RC)
ELEMENT	DESCRIPTIF DU LABORATOIRE	DATE DE PRELEVEMENT	NOM DE L'OPERATEUR
Revêtement souple	Revêtement souple bleu	28/03/2019	BENAOUDA Mostefa
LOCALISATION		RESULTAT	
Sol		Fr1:Amiante non détecté

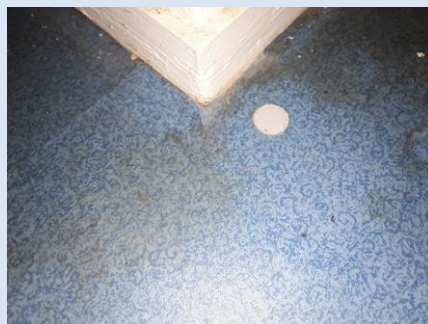
PRELEVEMENT : 14LAA0001P001			
NOM DU CLIENT	NUMERO DU DOSSIER		PIECE OU LOCAL
OPH77	14LAA0001 28/03/2019		Cuisine (RC)
ELEMENT	DESCRIPTIF DU LABORATOIRE	DATE DE PRELEVEMENT	NOM DE L'OPERATEUR
Revêtement souple	Revêtement bicouche souple beige et rouge	28/03/2019	BENAOUDA Mostefa
LOCALISATION		RESULTAT	
Sol		Fr2:Amiante non détecté

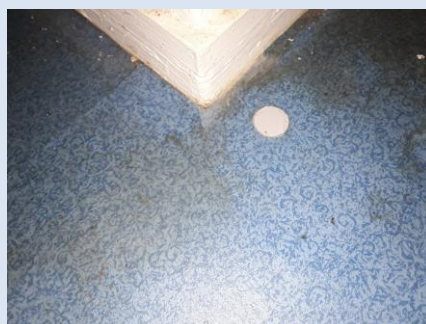
PRELEVEMENT : 14LAA0001P001			
NOM DU CLIENT	NUMERO DU DOSSIER	PIECE OU LOCAL	
OPH77	14LAA0001 28/03/2019	Cuisine (RC)	
ELEMENT	DESCRIPTIF DU LABORATOIRE	DATE DE PRELEVEMENT	NOM DE L'OPERATEUR
Revêtement souple	Colle polymère jaune non séparable + ragréage rose	28/03/2019	BENAOUDA Mostefa
LOCALISATION		RESULTAT	
Sol		Fr3:Amiante non détecté

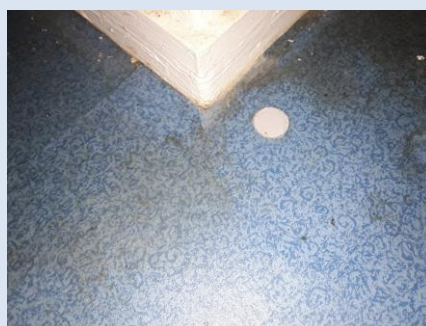
PRELEVEMENT : 14LAA0001P001			
NOM DU CLIENT	NUMERO DU DOSSIER	PIECE OU LOCAL	
OPH77	14LAA0001 28/03/2019	Cuisine (RC)	
ELEMENT	DESCRIPTIF DU LABORATOIRE	DATE DE PRELEVEMENT	NOM DE L'OPERATEUR
Revêtement souple	Colle bitumineuse noire + ragréage gris en faible quantité non séparable	28/03/2019	BENAOUDA Mostefa
LOCALISATION		RESULTAT	
Sol		Fr4:Amiante détecté (Chrysotile)

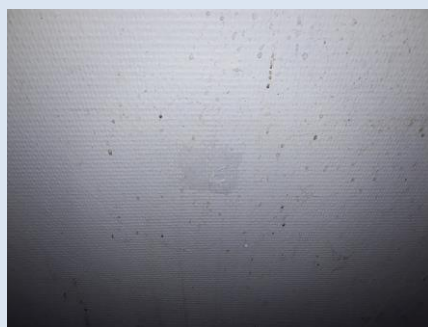
PRELEVEMENT : 14LAA0001P002			
NOM DU CLIENT	NUMERO DU DOSSIER		PIECE OU LOCAL
OPH77	14LAA0001 28/03/2019		Cuisine (RC)
ELEMENT	DESCRIPTIF DU LABORATOIRE	DATE DE PRELEVEMENT	NOM DE L'OPERATEUR
Enduit / Peinture béton	Matériau compact gris hétérogène	28/03/2019	BENAOUDA Mostefa
LOCALISATION		RESULTAT	
Mur E		Fr1:Amiante non détecté

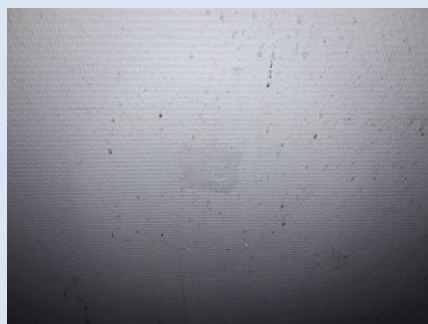
PRELEVEMENT : 14LAA0001P002			
NOM DU CLIENT	NUMERO DU DOSSIER		PIECE OU LOCAL
OPH77	14LAA0001 28/03/2019		Cuisine (RC)
ELEMENT	DESCRIPTIF DU LABORATOIRE	DATE DE PRELEVEMENT	NOM DE L'OPERATEUR
Enduit / Peinture béton	Enduit plâtreux blanc en faible quantité non séparable + toile fibreuse blanche non séparable + peintures multiples non séparable	28/03/2019	BENAOUDA Mostefa
LOCALISATION		RESULTAT	
Mur E		Fr2:Amiante non détecté

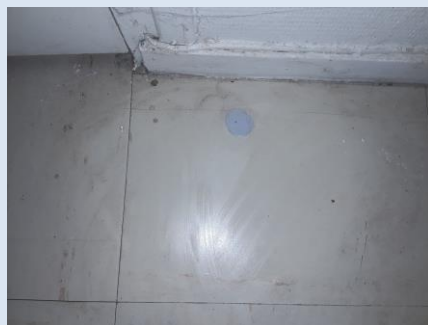
PRELEVEMENT : 14LAA0001P003			
NOM DU CLIENT	NUMERO DU DOSSIER	PIECE OU LOCAL	
OPH77	14LAA0001 28/03/2019	Séjour (RC)	
ELEMENT	DESCRIPTIF DU LABORATOIRE	DATE DE PRELEVEMENT	NOM DE L'OPERATEUR
Colle	Dalle dure cassante beige + colle polymère jaune non séparable	28/03/2019	BENAOUDA Mostefa
LOCALISATION		RESULTAT	
Sol		Fr1:Amiante non détecté

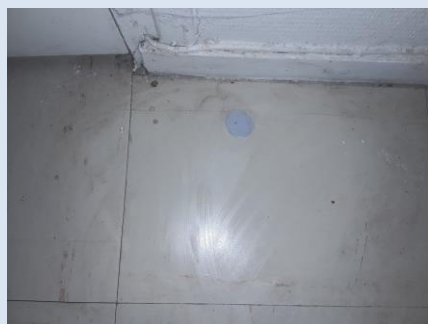
PRELEVEMENT : 14LAA0001P003			
NOM DU CLIENT	NUMERO DU DOSSIER	PIECE OU LOCAL	
OPH77	14LAA0001 28/03/2019	Séjour (RC)	
ELEMENT	DESCRIPTIF DU LABORATOIRE	DATE DE PRELEVEMENT	NOM DE L'OPERATEUR
Colle	Ragréage rose	28/03/2019	BENAOUDA Mostefa
LOCALISATION		RESULTAT	
Sol		Fr2:Amiante non détecté

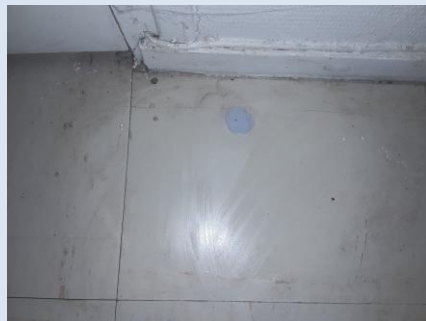
PRELEVEMENT : 14LAA0001P003			
NOM DU CLIENT	NUMERO DU DOSSIER		PIECE OU LOCAL
OPH77	14LAA0001 28/03/2019		Séjour (RC)
ELEMENT	DESCRIPTIF DU LABORATOIRE	DATE DE PRELEVEMENT	NOM DE L'OPERATEUR
Colle	Revêtement bicouche souple beige et rouge	28/03/2019	BENAOUDA Mostefa
LOCALISATION		RESULTAT	
Sol		Fr3:Amiante non détecté

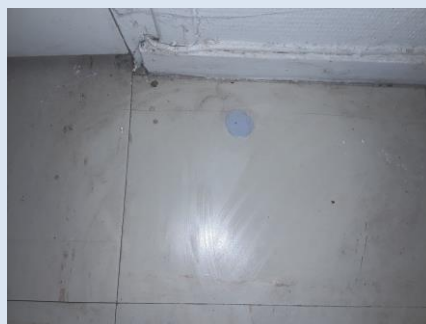
PRELEVEMENT : 14LAA0001P003			
NOM DU CLIENT	NUMERO DU DOSSIER		PIECE OU LOCAL
OPH77	14LAA0001 28/03/2019		Séjour (RC)
ELEMENT	DESCRIPTIF DU LABORATOIRE	DATE DE PRELEVEMENT	NOM DE L'OPERATEUR
Colle	Colle bitumineuse noire	28/03/2019	BENAOUDA Mostefa
LOCALISATION		RESULTAT	
Sol		Fr4:Amiante détecté (Chrysotile)
