Rapport de mission de repérage des matériaux et produits contenant de l'amiante avant réalisation de travaux

Norme NF X 46-020 V .2017

1 RUE DE MAULNY

RAPPORT N° :	14LAA0102	Laboratoire d'Analyses :	ITGA
Repérage réalisé le :	25/06/2019	Adresse laboratoire :	3 RUE ARMAND HERPIN LACROIX - CS 46537 35065 RENNES CEDEX
Accompagnateur :		Numéro d'accréditation :	1-5967
Par :	Mostefa BENAOUA	Organisme d'assurance professionnelle :	AXA France
N° certificat :		Adresse assurance :	313 Terrasses de l'Arche 92727 NANTERRE CEDEX
Date d'obtention :		N° de contrat d'assurance :	10158549604
Organisme certificateur		Date de validité :	31/12/2019

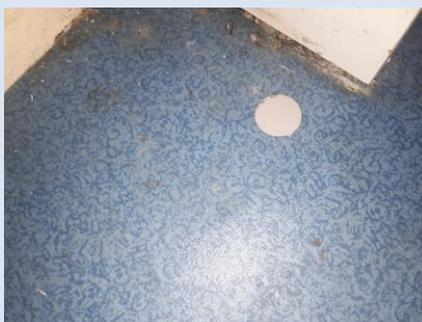
PRELEVEMENT : 14LAA0102P001			
NOM DU CLIENT	NUMERO DU DOSSIER		PIECE OU LOCAL
OPH77	14LAA0102 25/06/2019		Cuisine (Rez de chaussée)
ELEMENT	DESCRIPTIF DU LABORATOIRE	DATE DE PRELEVEMENT	NOM DE L'OPERATEUR
Revêtement souple	Revêtement souple gris	25/06/2019	BENAOUDA Mostefa
LOCALISATION		RESULTAT	
Sol		AmianteNonDetecte

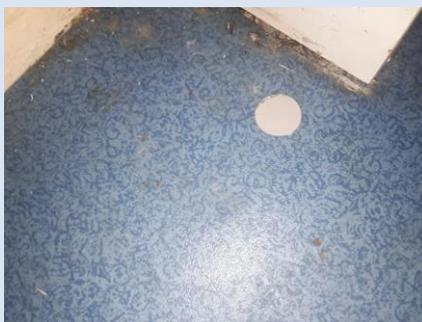
PRELEVEMENT : 14LAA0102P001			
NOM DU CLIENT	NUMERO DU DOSSIER		PIECE OU LOCAL
OPH77	14LAA0102 25/06/2019		Cuisine (Rez de chaussée)
ELEMENT	DESCRIPTIF DU LABORATOIRE	DATE DE PRELEVEMENT	NOM DE L'OPERATEUR
Revêtement souple	Colle polymère jaune non séparable + ragréage gris	25/06/2019	BENAOUDA Mostefa
LOCALISATION		RESULTAT	
Sol		AmianteNonDetecte

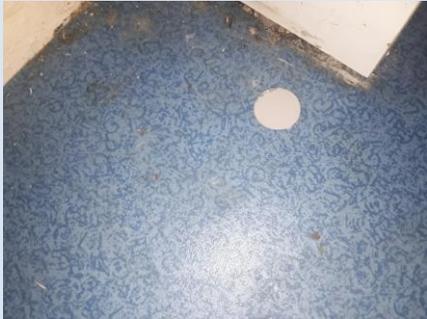
PIECE	ETAGE	ELEMENTS	DESCRIPTIF LABORATOIRE	Echantillon	REPERAGE	ETAT	RESULTAT
Cuisine	Rez de chaussée	Revêtement souple	Colle bitumineuse noire	14LAA0102P001	Sol	BON ETAT	Fr3:Amiante détecté (Chrysotile)

PRELEVEMENT : 14LAA0102P001			
NOM DU CLIENT	NUMERO DU DOSSIER		PIECE OU LOCAL
OPH77	14LAA0102 25/06/2019		Cuisine (Rez de chaussée)
ELEMENT	DESCRIPTIF DU LABORATOIRE	DATE DE PRELEVEMENT	NOM DE L'OPERATEUR
Revêtement souple	Colle bitumineuse noire	25/06/2019	BENAOUDA Mostefa
LOCALISATION		RESULTAT	
Sol		AmianteDetecte	
EMPLACEMENT

* Colle bitumineuse noire	MOLP	1	17/07/2019	Présence de fibres d'amiante / Chrysotile
Réf dossier client : 14LAA0102--01 - 1 RUE DE MAULNY 77167 BAGNEAUX SUR LOING				Réf échantillon ITGA : IT071907-25514
Réf échantillon client : 14LAA0102P002 / LOGEMENTS COLLECTIFS - - - / Salle de bains Mur C Enduit				Description ITGA : Enduit plâtreux blanc en vrac / Peintures multiples

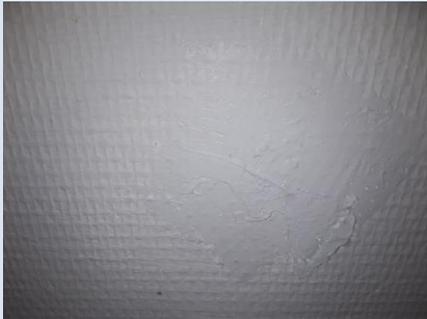
PRELEVEMENT : 14LAA0102P002			
NOM DU CLIENT	NUMERO DU DOSSIER		PIECE OU LOCAL
OPH77	14LAA0102 25/06/2019		Salle de bains (Rez de chaussée)
ELEMENT	DESCRIPTIF DU LABORATOIRE	DATE DE PRELEVEMENT	NOM DE L'OPERATEUR
Enduit	Enduit plâtreux blanc en vrac + peintures multiples non séparable	25/06/2019	BENAOUDA Mostefa
LOCALISATION		RESULTAT	
Mur C		AmianteNonDetecte	
EMPLACEMENT

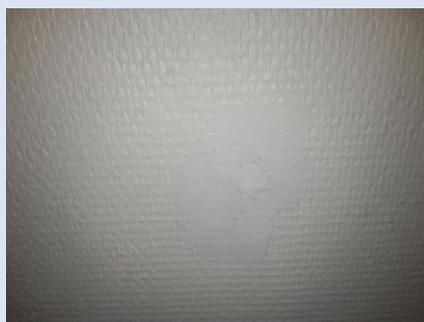
PRELEVEMENT : 14LAA0102P003			
NOM DU CLIENT	NUMERO DU DOSSIER	PIECE OU LOCAL	
OPH77	14LAA0102 25/06/2019	Placard 1 (Rez de chaussée)	
ELEMENT	DESCRIPTIF DU LABORATOIRE	DATE DE PRELEVEMENT	NOM DE L'OPERATEUR
Enduit	Matériau gris en faible quantité non séparable + enduit plâtreux blanc en vrac + toile fibreuse blanche en faible quantité non séparable + peinture non séparable	25/06/2019	BENAOUDA Mostefa
LOCALISATION		RESULTAT	
Mur A		AmianteNonDetecte
