Pré-Rapport de repérage des matériaux et produits contenant de l'amiante avant réalisation de travaux dans un immeuble bâti

1 Rue de Maulny - Logement 1 - ESC AA - R+2
77167 BAGNEUX SUR LOING

Référence du dossier : Diffus OPH77

14LAA0201 20/02/2020 - 09:04

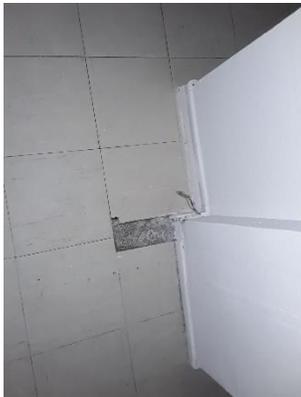
Identification : P004 (Fr1)

Pièce et étage : Entrée et Séjour R+2

Localisation : Sol

Parties d'ouvrages ou de composants : Autres (Dalle de sol)

Descriptif Laboratoire : Revêtement bicouche souple beige et rouge

Résultat (justification) : Amiante non détectée (RESULTAT ANALYSE)

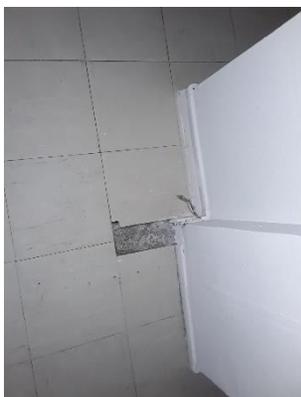
Identification : P004 (Fr2)

Pièce et étage : Entrée et Séjour R+2

Localisation : Sol

Parties d'ouvrages ou de composants : Autres (Dalle de sol)

Descriptif Laboratoire : Colle bitumineuse noire + colle polymère jaune en faible quantité non séparable

Résultat (justification) : Amiante détecté (RESULTAT ANALYSE)
