Rapport de repérage des matériaux et produits contenant de l'amiante avant réalisation de travaux dans un immeuble bâti

3
1 RUE DE MAULNY
77167 BAGNEUX SUR LOING

Date du rapport : 21/08/2020

Référence du dossier : Diffus OPH77

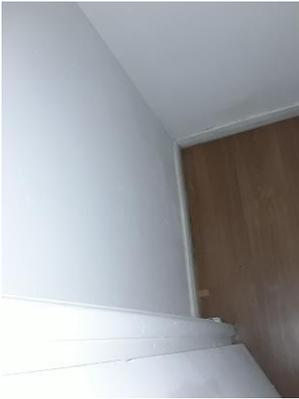
Identification : P007 (Fr1)

Pièce et étage : Placard 2 R+2

Localisation : Sol

Parties d'ouvrages ou de composants : Revêtements de sols (Revêtement souple)

Descriptif Laboratoire : Revêtement souple marron

Résultat (justification) : Amiante non détectée (RESULTAT ANALYSE)

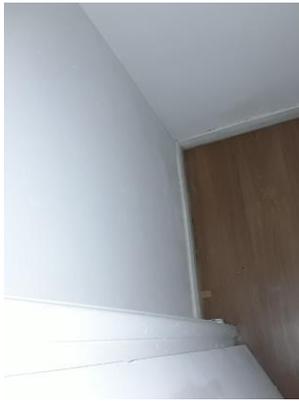
Identification : P007 (Fr2)

Pièce et étage : Placard 2 R+2

Localisation : Sol

Parties d'ouvrages ou de composants : Revêtements de sols (Revêtement souple)

Descriptif Laboratoire : Colle polymère jaune avec couche en toile

Résultat (justification) : Amiante non détectée (RESULTAT ANALYSE)

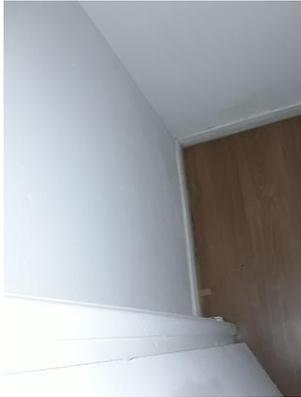
Identification : P007 (Fr3)
Pièce et étage : Placard 2 R+2
Localisation : Sol
Parties d'ouvrages ou de composants : Revêtements de sols (Revêtement souple)
Descriptif Laboratoire : Revêtement bicouche souple gris et rouge
Résultat (justification) : Amiante non détectée (RESULTAT ANALYSE)

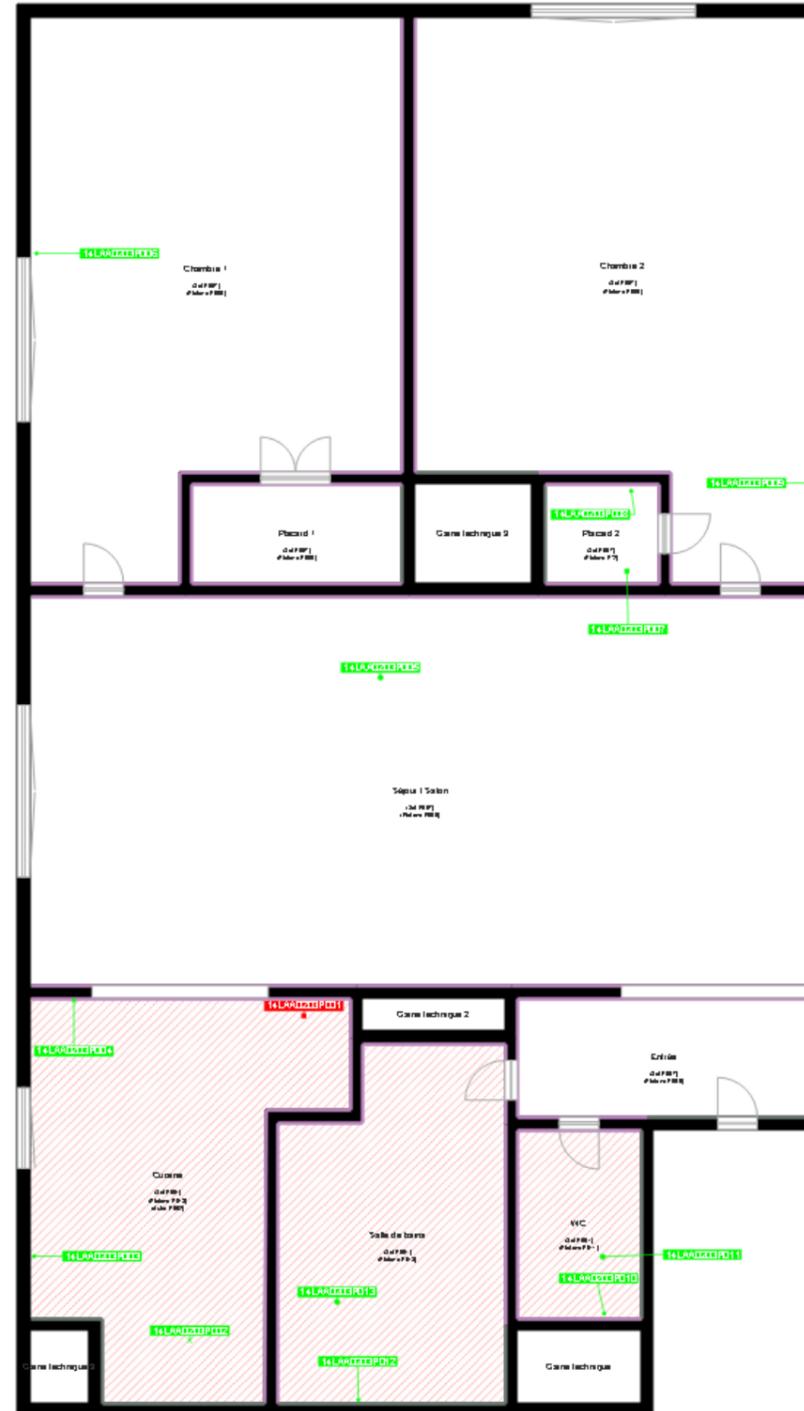
PLANCHE DE REPERAGE

Bien : 14LAA0203 - 3 1 RUE DE MAULNY 77167 BAGNEUX SUR LOING
