## Rapport de mission de repérage des matériaux et produits contenant de l'amiante avant réalisation de travaux

1 RUE DE MAULNY

77167 BAGNEUX SUR LOING

RAPPORT N° :	14LAA0203	Laboratoire d'Analyses :	ITGA
Repérage réalisé le :	11/07/2018	Adresse laboratoire :	3 RUE ARMAND HERPIN LACROIX - CS 46537 35065 RENNES CEDEX
Accompagnateur :		Numéro d'accréditation :	1-5967
Par :	Samuel DUBOS	Organisme d'assurance professionnelle :	AXA France
N° certificat :	CPDI 4697	Adresse assurance :	313 Terrasses de l'Arche 92727 NANTERRE CEDEX
Date d'obtention :	27/01/2018	N° de contrat d'assurance :	10063271004
Organisme certificateur	I.Cert Parc EDONIA - Bâtiment G - Rue de la Terre Victoria - 35760 SAINT GREGOIRE	Date de validité :	31/12/2018

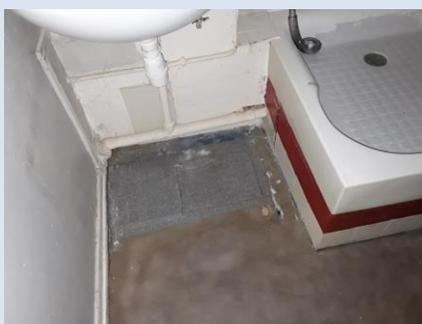
PRELEVEMENT : 14LAA0203P001			
NOM DU CLIENT	NUMERO DU DOSSIER		PIECE OU LOCAL
OPH77	14LAA0203 11/07/2018		Salle d'eau
ELEMENT	DESCRIPTIF DU LABORATOIRE	DATE DE PRELEVEMENT	NOM DE L'OPERATEUR
Revêtement souple	Revêtement cassant gris + revêtement souple gris + revêtement souple bleu + colle polymère jaune non séparable + ragréage gris	11/07/2018	DUBOS Samuel
LOCALISATION		RESULTAT	
Sol		Amiante non détecté

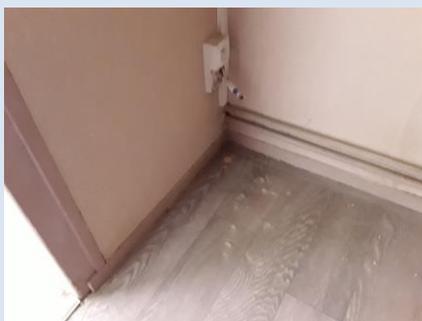
PRELEVEMENT : 14LAA0203P002			
NOM DU CLIENT	NUMERO DU DOSSIER		PIECE OU LOCAL
OPH77	14LAA0203 11/07/2018		Séjour
ELEMENT	DESCRIPTIF DU LABORATOIRE	DATE DE PRELEVEMENT	NOM DE L'OPERATEUR
Revêtement souple	Revêtement bicouche souple beige et rouge + revêtement souple gris + matériau compact gris hétérogène	11/07/2018	DUBOS Samuel
LOCALISATION		RESULTAT	
Sol		Fr1:Amiante non détecté

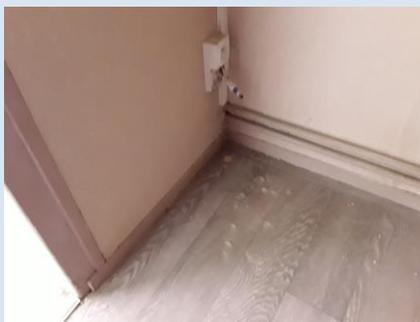
PRELEVEMENT : 14LAA0203P002			
NOM DU CLIENT	NUMERO DU DOSSIER	PIECE OU LOCAL	
OPH77	14LAA0203 11/07/2018	Séjour	
ELEMENT	DESCRIPTIF DU LABORATOIRE	DATE DE PRELEVEMENT	NOM DE L'OPERATEUR
Revêtement souple	Colle polymère jaune non séparable + colle bitumineuse noire + ragréage gris non séparable	11/07/2018	DUBOS Samuel
LOCALISATION		RESULTAT	
Sol		Fr2:Amiante détecté (Chrysotile)

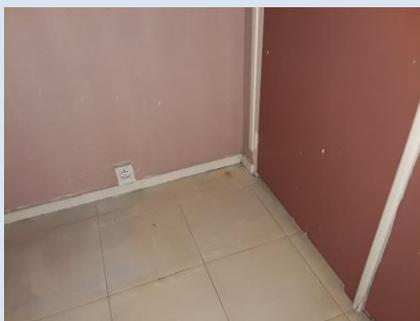
PRELEVEMENT : 14LAA0203P003			
NOM DU CLIENT	NUMERO DU DOSSIER	PIECE OU LOCAL	
OPH77	14LAA0203 11/07/2018	Chambre 1	
ELEMENT	DESCRIPTIF DU LABORATOIRE	DATE DE PRELEVEMENT	NOM DE L'OPERATEUR
Dalle de sol	Colle bitumineuse noire + ragréage gris non séparable	11/07/2018	DUBOS Samuel
LOCALISATION		RESULTAT	
Sol		Fr1:Amiante détecté (Chrysotile)

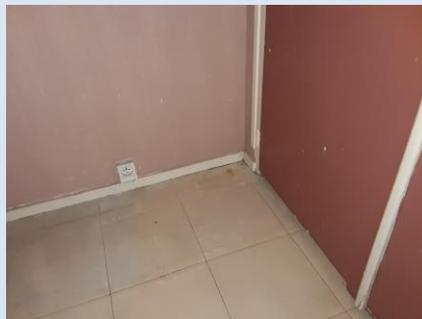
PRELEVEMENT : 14LAA0203P003			
NOM DU CLIENT	NUMERO DU DOSSIER	PIECE OU LOCAL	
OPH77	14LAA0203 11/07/2018	Chambre 1	
ELEMENT	DESCRIPTIF DU LABORATOIRE	DATE DE PRELEVEMENT	NOM DE L'OPERATEUR
Dalle de sol	Revêtement bicouche souple beige et rouge	11/07/2018	DUBOS Samuel
LOCALISATION		RESULTAT	
Sol		Fr2:Amiante non détecté

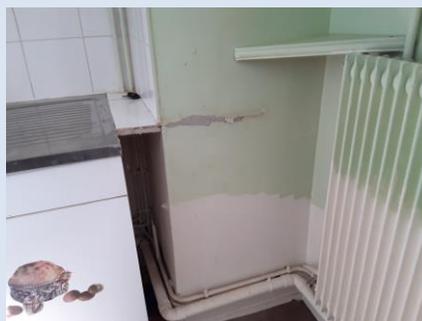
PRELEVEMENT : 14LAA0203P004			
NOM DU CLIENT	NUMERO DU DOSSIER	PIECE OU LOCAL	
OPH77	14LAA0203 11/07/2018	Cuisine	
ELEMENT	DESCRIPTIF DU LABORATOIRE	DATE DE PRELEVEMENT	NOM DE L'OPERATEUR
Enduit / Peinture béton	Enduit gris + peintures multiples non séparable	11/07/2018	DUBOS Samuel
LOCALISATION		RESULTAT	
Mur B		Amiante non détecté

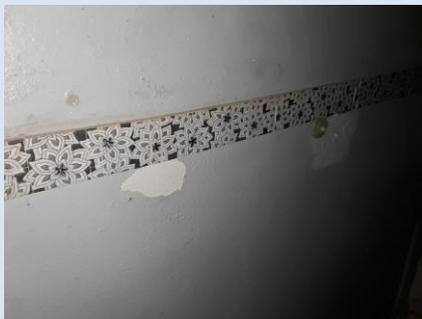
PRELEVEMENT : 14LAA0203P005			
NOM DU CLIENT	NUMERO DU DOSSIER	PIECE OU LOCAL	
OPH77	14LAA0203 11/07/2018	Salle d'eau	
ELEMENT	DESCRIPTIF DU LABORATOIRE	DATE DE PRELEVEMENT	NOM DE L'OPERATEUR
Enduit / Peinture	Peintures multiples en vrac	11/07/2018	DUBOS Samuel
LOCALISATION		RESULTAT	
Mur D		Amiante non détecté

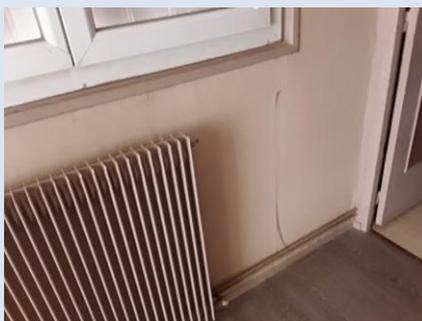
PRELEVEMENT : 14LAA0203P006			
NOM DU CLIENT	NUMERO DU DOSSIER	PIECE OU LOCAL	
OPH77	14LAA0203 11/07/2018	Séjour	
ELEMENT	DESCRIPTIF DU LABORATOIRE	DATE DE PRELEVEMENT	NOM DE L'OPERATEUR
Enduit béton	Enduit gris en vrac + peinture non séparable + papier non séparable	11/07/2018	DUBOS Samuel
LOCALISATION		RESULTAT	
Mur A		Amiante non détecté

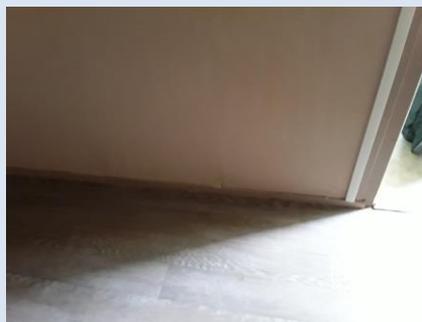
PRELEVEMENT : 14LAA0203P007			
NOM DU CLIENT	NUMERO DU DOSSIER		PIECE OU LOCAL
OPH77	14LAA0203 11/07/2018		Séjour
ELEMENT	DESCRIPTIF DU LABORATOIRE	DATE DE PRELEVEMENT	NOM DE L'OPERATEUR
Enduit	Enduit gris en vrac + peintures multiples non séparable + papier non séparable	11/07/2018	DUBOS Samuel
LOCALISATION		RESULTAT	
Mur D		Amiante non détecté

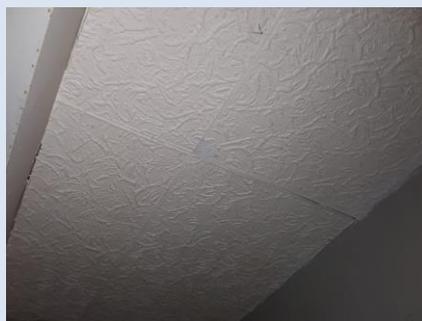
PRELEVEMENT : 14LAA0203P008			
NOM DU CLIENT	NUMERO DU DOSSIER		PIECE OU LOCAL
OPH77	14LAA0203 11/07/2018		Salle d'eau
ELEMENT	DESCRIPTIF DU LABORATOIRE	DATE DE PRELEVEMENT	NOM DE L'OPERATEUR
Colle polystyrène	Matériau en polystyrène + peintures multiples non séparable	11/07/2018	DUBOS Samuel
LOCALISATION		RESULTAT	
Plafond		Amiante non détecté
