## Rapport de mission de repérage des matériaux et produits contenant de l'amiante avant réalisation de travaux

Norme NF X 46-020 V .2017

1 RUE DE MAULNY

77167 BAGNEAUX SUR LOING

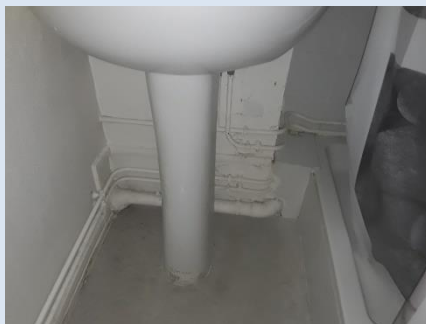
PRELEVEMENT : 14LAA0303-2P001			
NOM DU CLIENT	NUMERO DU DOSSIER		PIECE OU LOCAL
OPH77	14LAA0303-2 11/09/2019		Salle de bains (R+3)
ELEMENT	DESCRIPTIF DU LABORATOIRE	DATE DE PRELEVEMENT	NOM DE L'OPERATEUR
Enduit / Peinture béton	Peintures multiples non séparable + enduit beige en vrac	11/09/2019	IZABACHENE Lyes
LOCALISATION		RESULTAT	
Mur A		Amiante non détecté

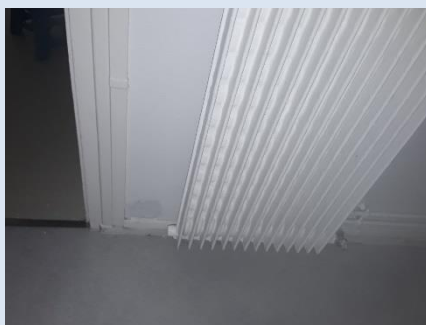
PRELEVEMENT : 14LAA0303-2P002			
NOM DU CLIENT	NUMERO DU DOSSIER		PIECE OU LOCAL
OPH77	14LAA0303-2 11/09/2019		Salle de bains (R+3)
ELEMENT	DESCRIPTIF DU LABORATOIRE	DATE DE PRELEVEMENT	NOM DE L'OPERATEUR
Enduit / Peinture	Peintures multiples avec couche en toile non séparable + enduit compact gris + matériau rouge non séparable	11/09/2019	IZABACHENE Lyes
LOCALISATION		RESULTAT	
Mur H		Amiante non détecté

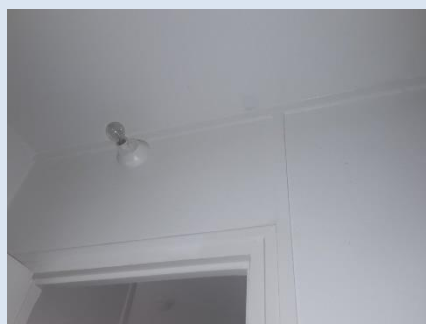
PRELEVEMENT : 14LAA0303-2P003			
NOM DU CLIENT	NUMERO DU DOSSIER	PIECE OU LOCAL	
OPH77	14LAA0303-2 11/09/2019	Salle de bains (R+3)	
ELEMENT	DESCRIPTIF DU LABORATOIRE	DATE DE PRELEVEMENT	NOM DE L'OPERATEUR
Enduit / Peinture béton	Peintures multiples non séparable + enduit beige + toile fibreuse blanche non séparable	11/09/2019	IZABACHENE Lyes
LOCALISATION		RESULTAT	
Plafond		Amiante non détecté

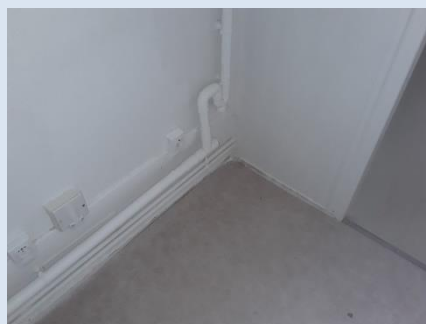
PRELEVEMENT : 14LAA0303-2P004			
NOM DU CLIENT	NUMERO DU DOSSIER	PIECE OU LOCAL	
OPH77	14LAA0303-2 11/09/2019	Cuisine (R+3)	
ELEMENT	DESCRIPTIF DU LABORATOIRE	DATE DE PRELEVEMENT	NOM DE L'OPERATEUR
Revêtement de sols	Revêtement souple bleu	11/09/2019	IZABACHENE Lyes
LOCALISATION		RESULTAT	
Sol		Fr1:Amiante non détecté

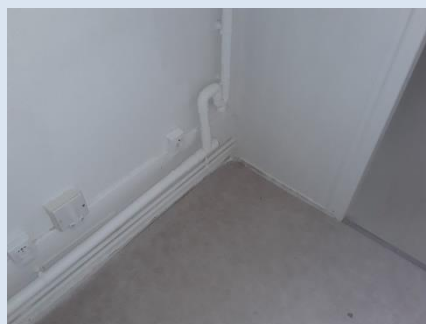
PRELEVEMENT : 14LAA0303-2P004			
NOM DU CLIENT	NUMERO DU DOSSIER	PIECE OU LOCAL	
OPH77	14LAA0303-2 11/09/2019	Cuisine (R+3)	
ELEMENT	DESCRIPTIF DU LABORATOIRE	DATE DE PRELEVEMENT	NOM DE L'OPERATEUR
Revêtement de sols	Colle polymère jaune non séparable + ragréage rose + matériau souple blanc non séparable + peintures multiples non séparable	11/09/2019	IZABACHENE Lyes
LOCALISATION		RESULTAT	
Sol		Fr2:Amiante non détecté

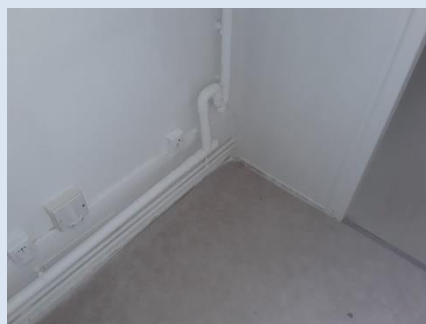
PRELEVEMENT : 14LAA0303-2P004			
NOM DU CLIENT	NUMERO DU DOSSIER	PIECE OU LOCAL	
OPH77	14LAA0303-2 11/09/2019	Cuisine (R+3)	
ELEMENT	DESCRIPTIF DU LABORATOIRE	DATE DE PRELEVEMENT	NOM DE L'OPERATEUR
Revêtement de sols	Colle polymère jaune non séparable + dalle dure cassante beige	11/09/2019	IZABACHENE Lyes
LOCALISATION		RESULTAT	
Sol		Fr3:Amiante non détecté

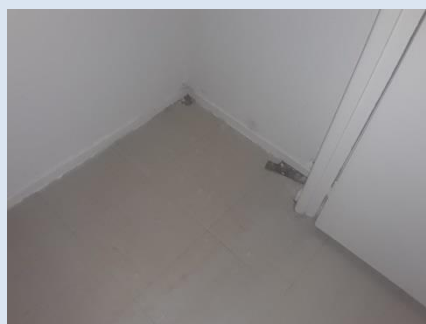
PIECE	ETAGE	ELEMENTS	DESCRIPTIF LABORATOIRE	Echantillon	REPERAGE	ETAT	RESULTAT
Placard 1	R+3	Dalle de sol	Colle polymère jaune non séparable + dalle dure cassante marron + peinture non séparable	14LAA0303-2P005	Sol	DEGRADATION PARTIELLE	Fr1:Amiante détecté (Chrysotile)

PRELEVEMENT : 14LAA0303-2P005			
NOM DU CLIENT	NUMERO DU DOSSIER	PIECE OU LOCAL	
OPH77	14LAA0303-2 11/09/2019	Placard 1 (R+3)	
ELEMENT	DESCRIPTIF DU LABORATOIRE	DATE DE PRELEVEMENT	NOM DE L'OPERATEUR
Dalle de sol	Colle polymère jaune non séparable + dalle dure cassante marron + peinture non séparable	11/09/2019	IZABACHENE Lyes
LOCALISATION		RESULTAT	
Sol		Fr1:Amiante détecté (Chrysotile)

* Colle polymère jaune non séparable + dalle dure cassante marron + peinture non séparable	META (2)	1	18/09/2019	Présence de fibres d'amiante / Chrysotile

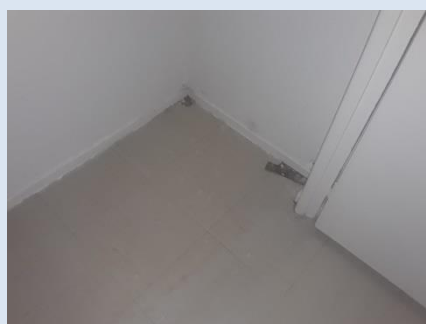
PRELEVEMENT : 14LAA0303-2P005			
NOM DU CLIENT	NUMERO DU DOSSIER	PIECE OU LOCAL	
OPH77	14LAA0303-2 11/09/2019	Placard 1 (R+3)	
ELEMENT	DESCRIPTIF DU LABORATOIRE	DATE DE PRELEVEMENT	NOM DE L'OPERATEUR
Dalle de sol	Peinture non séparable + dalle dure cassante beige	11/09/2019	IZABACHENE Lyes
LOCALISATION		RESULTAT	
Sol		Fr2:Amiante non détecté

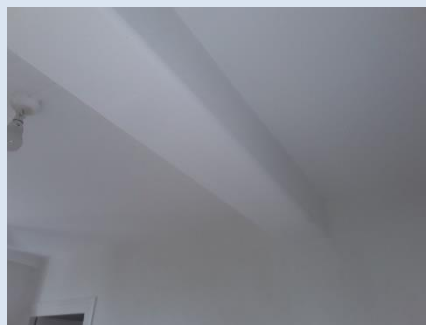
PRELEVEMENT : 14LAA0303-2P006			
NOM DU CLIENT	NUMERO DU DOSSIER		PIECE OU LOCAL
OPH77	14LAA0303-2 11/09/2019		Séjour (R+3)
ELEMENT	DESCRIPTIF DU LABORATOIRE	DATE DE PRELEVEMENT	NOM DE L'OPERATEUR
Conduit Amiante ciment		11/09/2019	IZABACHENE Lyes
LOCALISATION		RESULTAT	
Conduits		Amiante détectée

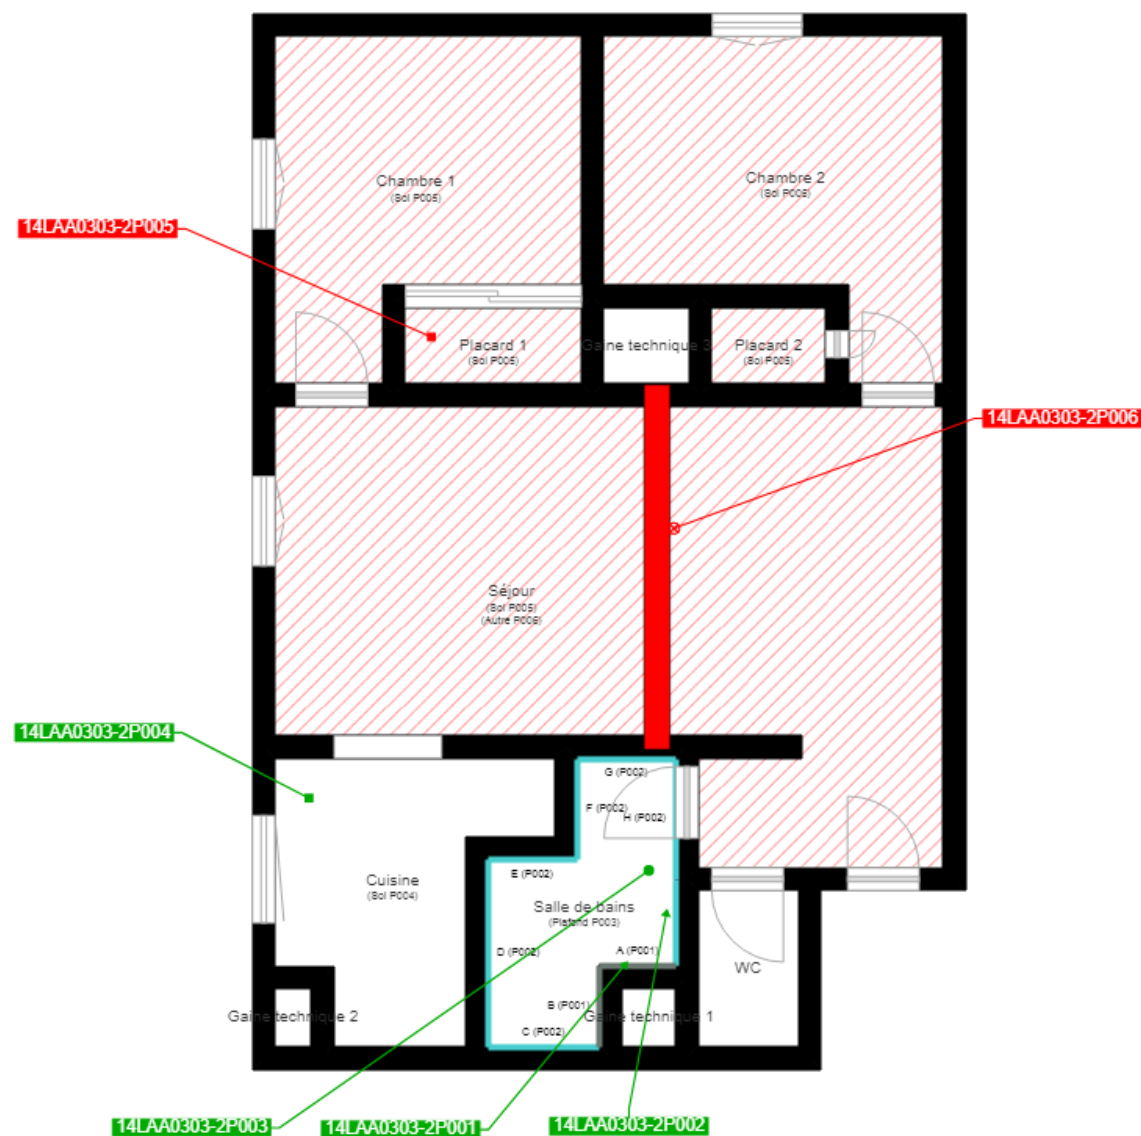
<b>PLANCHE DE REPÉRAGE</b>	Zone : R+3	Vue de dessus
Auteur : IZABACHENE Lyes	Bien : 14LAA0303-2 - 1 RUE DE MAULNY 77167 BAGNEAUX SUR LOING	Chaque support/équipement identifié a fait l'objet d'un sondage par le technicien

■ Conduit de ventilation en amiante-ciment
