Rapport de repérage des matériaux et produits contenant de l'amiante avant réalisation de travaux dans un immeuble bâti

1 Rue de Maulny - Logement 4 - ESC AA - R+3
77167 BAGNEUX SUR LOING

14LAA0304 13/03/2020 - 10:27

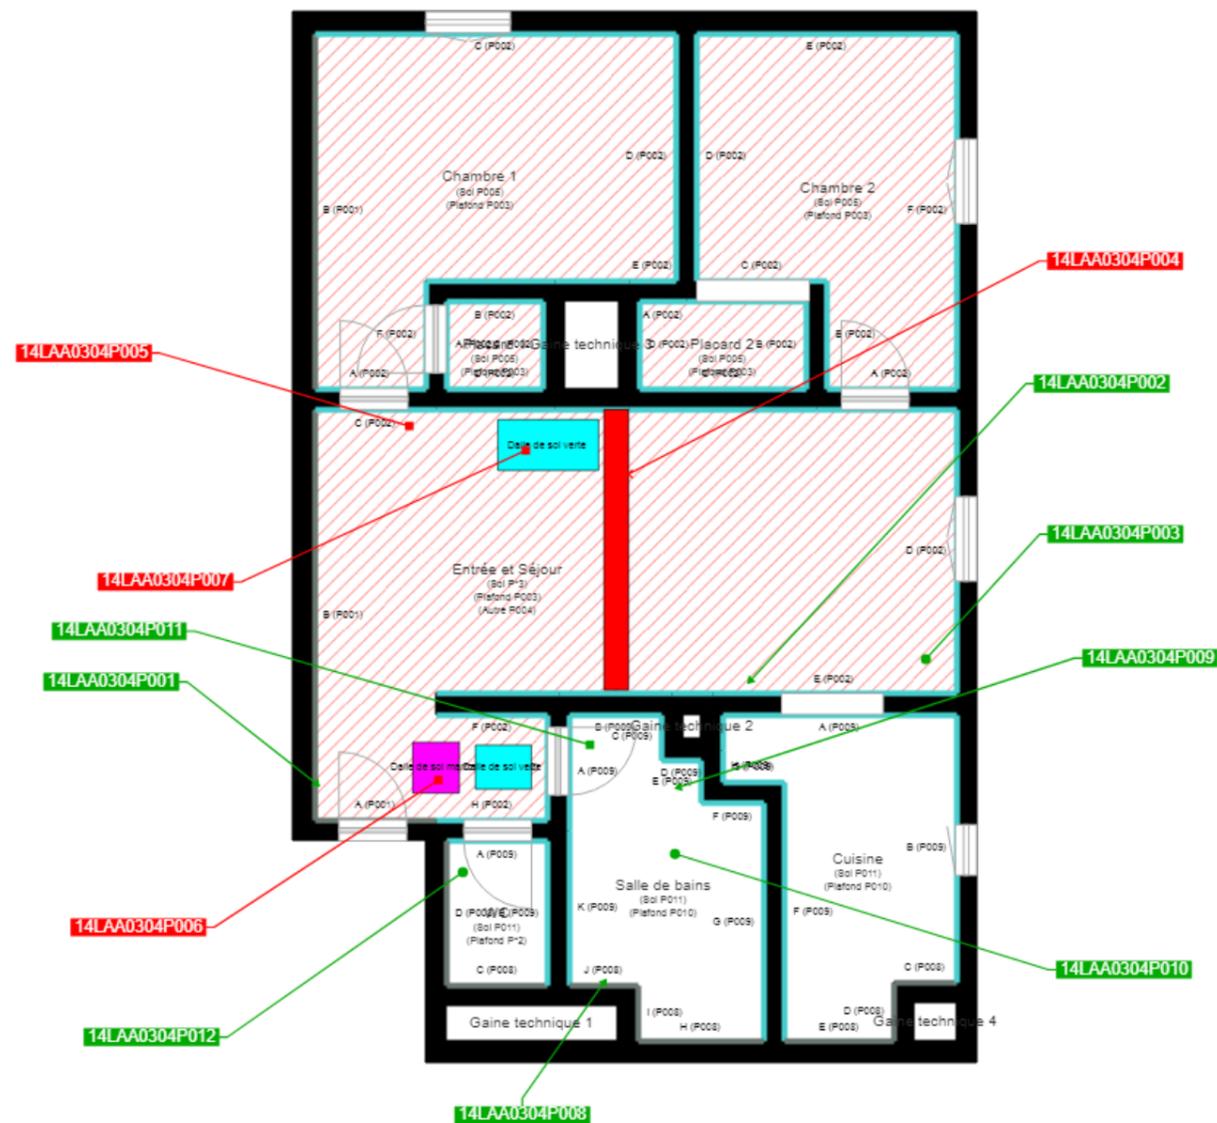
Conduit de ventilation en fibro-ciment
