Rapport de mission de repérage des matériaux et produits contenant de l'amiante avant réalisation de travaux

Référence : RAAT_156PAA0001

Bien : Maison

Adresse : 1 rue Charles Le Chauve 77680 ROISSY-EN-BRIE

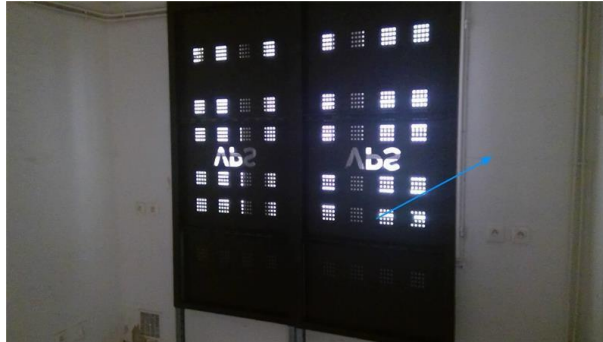
ANNEXE : Fiches d'identification et de cotation
PRELEVEMENT : P001
Emplacement

Nom du client	Numéro de dossier	Localisation
HABITAT 77 OPH DE SEINE ET MARNE	RAAT_156PAA0001	RDC - Cuisine Mur façade - D
Nom de l'opérateur	Date de prélèvement	Matériau
MARTIN Olivier	11/08/2021	Béton / Enduit / Plâtre - Peinture
Résultat amiante		
absence d'amiante

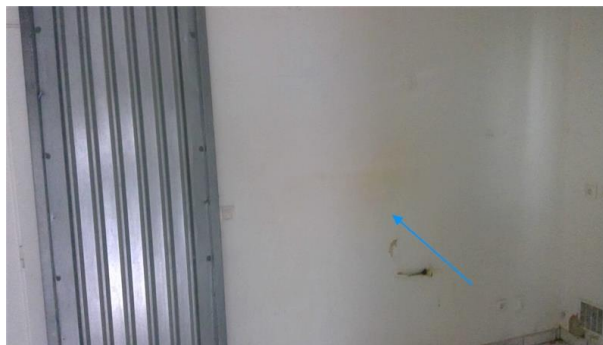
PRELEVEMENT : P002
Emplacement

Nom du client	Numéro de dossier	Localisation
HABITAT 77 OPH DE SEINE ET MARNE	RAAT_156PAA0001	RDC - Cuisine Mur - C
Nom de l'opérateur	Date de prélèvement	Matériau
MARTIN Olivier	11/08/2021	Béton / Enduit / Plâtre - Peinture
Résultat amiante		
absence d'amiante

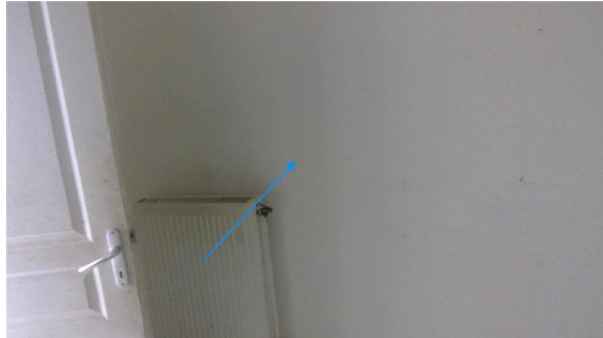
PRELEVEMENT : P003

Nom du client	Numéro de dossier	Localisation
HABITAT 77 OPH DE SEINE ET MARNE	RAAT_156PAA0001	RDC - Cuisine Cloisons - A
Nom de l'opérateur	Date de prélèvement	Matériau
MARTIN Olivier	11/08/2021	Enduit / Plâtre - toile de verre+peinture
Résultat amiante		
absence d'amiante

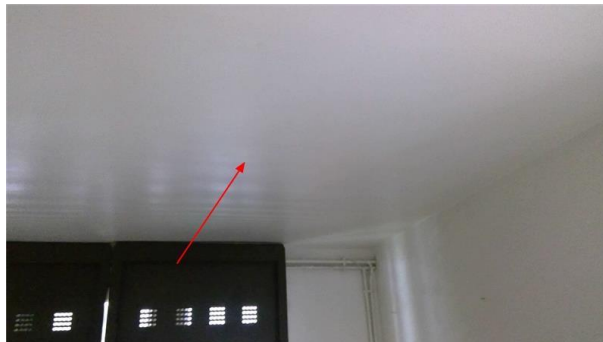
PRELEVEMENT : P004

N° Local	Local	Elément	Zone	Matériau / Produit	Méthode	référence du prélèvement	état de dégradation abrégé	(AVT2019) Quantification
4	WC n°1	Plafond	Plafond	Enduit / Plâtre - Peinture	Résultat d'analyse (P004)	P004	MD	
5	Salle d'eau	Plafond	Plafond	Enduit / Plâtre - Peinture	Résultat d'analyse (P004)	P004	MD	
10	Cuisine	Plafond	Plafond	Enduit / Plâtre - Peinture	Résultat d'analyse (P004)	P004	MD	
12	WC n°2	Plafond	Plafond	Enduit / Plâtre - Peinture	Résultat d'analyse (P004)	P004	MD	
13	Salle de Bains	Plafond	Plafond	Enduit / Plâtre - Peinture	Résultat d'analyse (P004)	P004	MD

Nom du client	Numéro de dossier	Localisation
HABITAT 77 OPH DE SEINE ET MARNE	RAAT_156PAA0001	RDC - Cuisine Plafond - Plafond
Nom de l'opérateur	Date de prélèvement	Matériau
MARTIN Olivier	11/08/2021	Enduit / Plâtre - Peinture
Résultat amiante		
Présence d'amiante (Fibres d'amiante de type chrysotile)

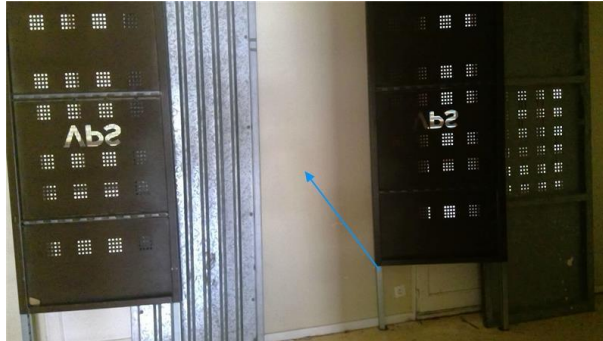
PRELEVEMENT : P005

Nom du client	Numéro de dossier	Localisation
HABITAT 77 OPH DE SEINE ET MARNE	RAAT_156PAA0001	RDC - Séjour Mur façade - C
Nom de l'opérateur	Date de prélèvement	Matériau
MARTIN Olivier	11/08/2021	Béton / Enduit / Plâtre - Peinture
Résultat amiante		
absence d'amiante

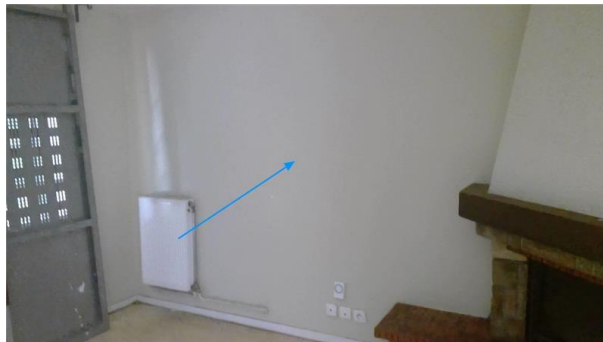
PRELEVEMENT : P006

Nom du client	Numéro de dossier	Localisation
HABITAT 77 OPH DE SEINE ET MARNE	RAAT_156PAA0001	RDC - Séjour Mur - D
Nom de l'opérateur	Date de prélèvement	Matériau
MARTIN Olivier	11/08/2021	Béton / Enduit / Plâtre - Peinture
Résultat amiante		
absence d'amiante

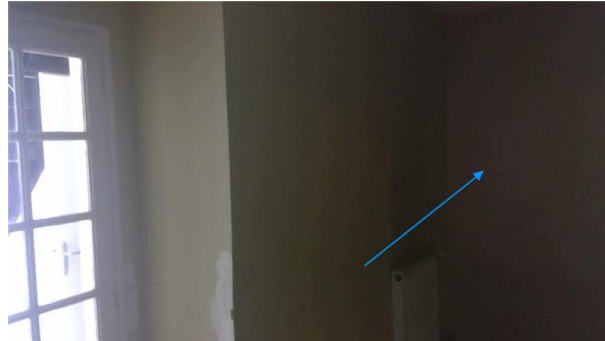
PRELEVEMENT : P007

Nom du client	Numéro de dossier	Localisation
HABITAT 77 OPH DE SEINE ET MARNE	RAAT_156PAA0001	RDC - Séjour Cloisons - B
Nom de l'opérateur	Date de prélèvement	Matériau
MARTIN Olivier	11/08/2021	Enduit / Plâtre - Peinture
Résultat amiante		
absence d'amiante

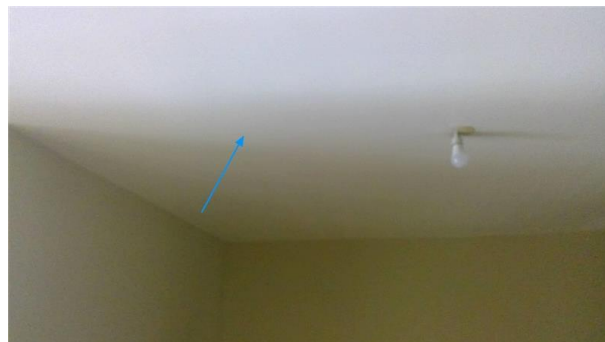
PRELEVEMENT : P008

Nom du client	Numéro de dossier	Localisation
HABITAT 77 OPH DE SEINE ET MARNE	RAAT_156PAA0001	RDC - Séjour Plafond - Plafond
Nom de l'opérateur	Date de prélèvement	Matériau
MARTIN Olivier	11/08/2021	Enduit / Plâtre - Peinture
Résultat amiante		
absence d'amiante

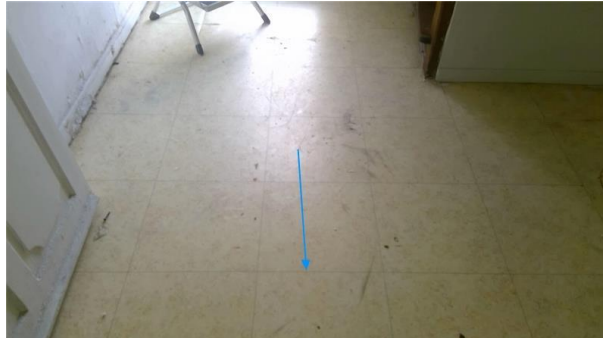
PRELEVEMENT : P009

Nom du client	Numéro de dossier	Localisation
HABITAT 77 OPH DE SEINE ET MARNE	RAAT_156PAA0001	RDC - Entrée Plancher - Sol
Nom de l'opérateur	Date de prélèvement	Matériau
MARTIN Olivier	11/08/2021	Ragréage / colle - Dalles de sol
Résultat amiante		
absence d'amiante

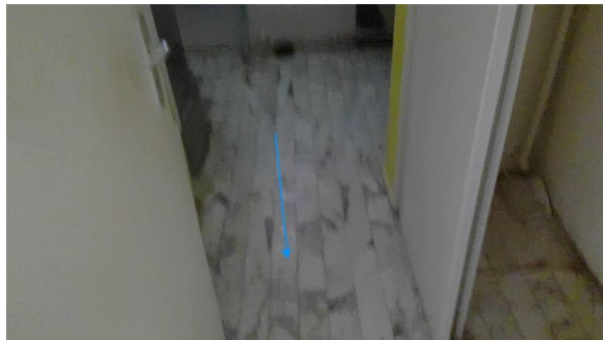
PRELEVEMENT : P010

Nom du client	Numéro de dossier	Localisation
HABITAT 77 OPH DE SEINE ET MARNE	RAAT_156PAA0001	RDC - Salle d'eau Plancher - Sol
Nom de l'opérateur	Date de prélèvement	Matériau
MARTIN Olivier	11/08/2021	Ragréage / colle - Linoleum
Résultat amiante		
absence d'amiante

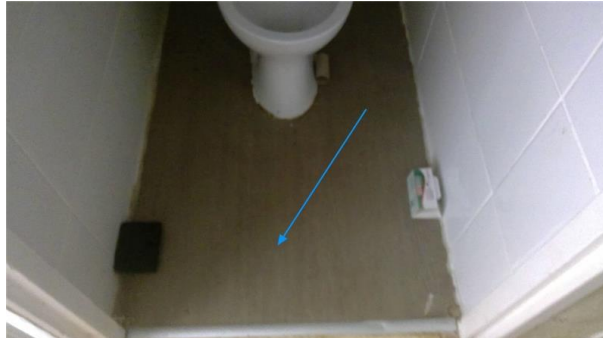
PRELEVEMENT : P011

Nom du client	Numéro de dossier	Localisation
HABITAT 77 OPH DE SEINE ET MARNE	RAAT_156PAA0001	RDC - WC n°1 Plancher - Sol
Nom de l'opérateur	Date de prélèvement	Matériau
MARTIN Olivier	11/08/2021	Ragréage / colle - Linoleum
Résultat amiante		
absence d'amiante

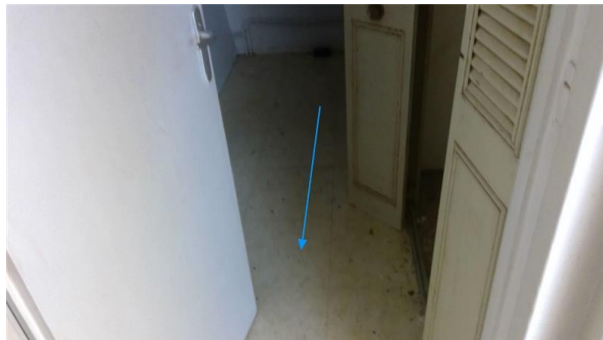
PRELEVEMENT : P012

Nom du client	Numéro de dossier	Localisation
HABITAT 77 OPH DE SEINE ET MARNE	RAAT_156PAA0001	1er - Salle de Bains Plancher - Sol
Nom de l'opérateur	Date de prélèvement	Matériau
MARTIN Olivier	11/08/2021	Ragréage / colle - Linoleum
Résultat amiante		
absence d'amiante

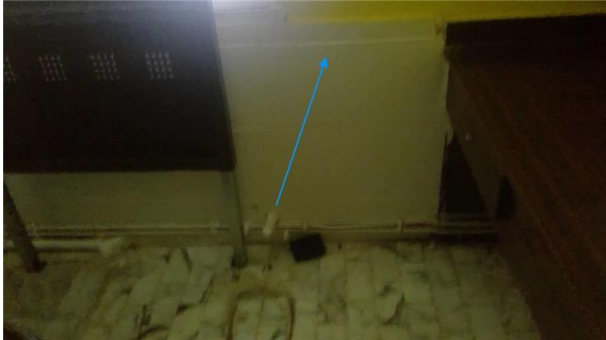
PRELEVEMENT : P013		
Emplacement

Nom du client	Numéro de dossier	Localisation
HABITAT 77 OPH DE SEINE ET MARNE	RAAT_156PAA0001	RDC - Salle d'eau Murs - D
Nom de l'opérateur	Date de prélèvement	Matériau
MARTIN Olivier	11/08/2021	Colle - Faïence
Résultat amiante		
absence d'amiante

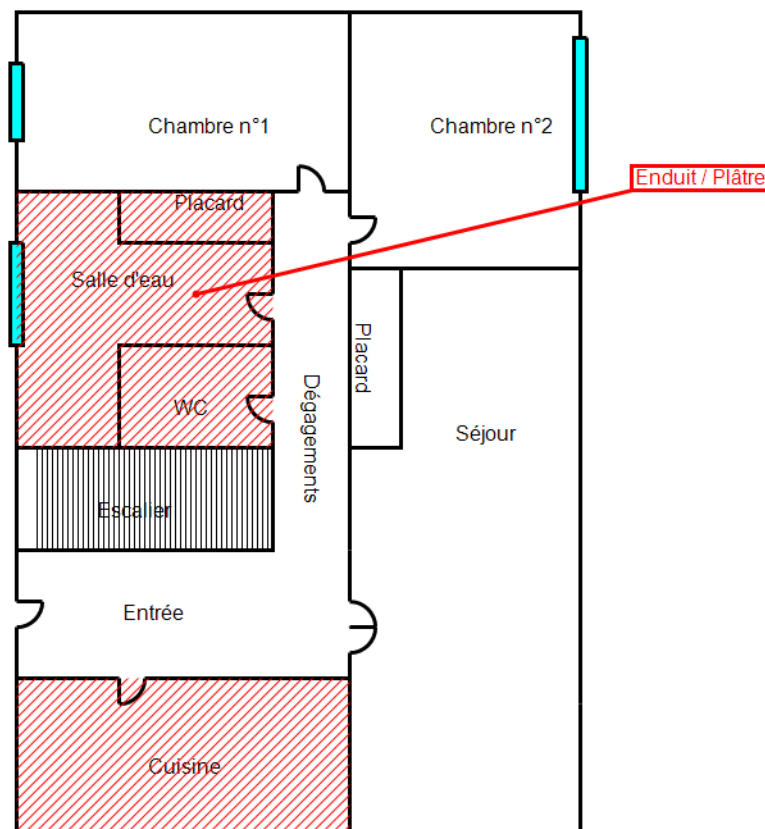
Client :	HABITAT 77 OPH DE SEINE ET	Titre :	Localisation amiante rdc
N° dossier :	RAAT_156PAA0001	Adresse :	Bâtiment 1 rue Charles Le Chauve 77680 ROISSY-EN-BRIE
N° planche :	3/4		
Type :	Croquis	Localisation / Bâtiment :	
Date :	24/08/2021	Niveau :	
Intervenant :	MARTIN Olivier	Commentaire :	
Origine du plan :	Cabinet de diagnostics

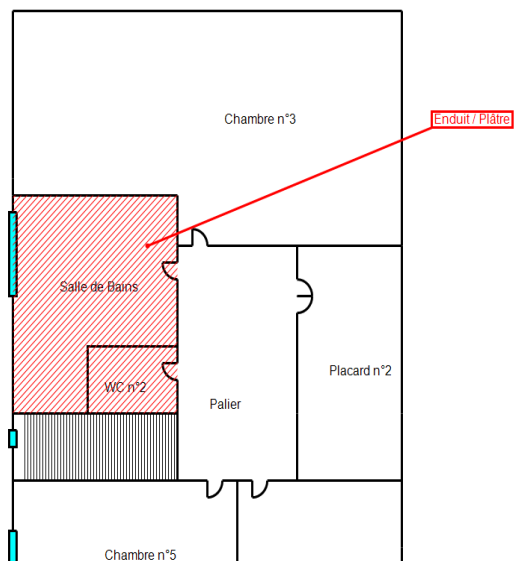
Client :	HABITAT 77 OPH DE SEINE ET	Titre :	Localisation amiante etage	
N° dossier :	RAAT_156PAA0001	Adresse :	Bâtiment 1 rue Charles Le Chauve 77680 ROISSY-EN-BRIE	
N° planche :	4/4			Version : 0
Type :	Croquis			
Date :	24/08/2021	Localisation / Bâtiment :		
Intervenant :	MARTIN Olivier	Niveau :		
Origine du plan :	Cabinet de diagnostics	Commentaire :
