Rapport de repérage des matériaux et produits contenant de l'amiante avant réalisation de travaux dans un immeuble bâti

Numéro de dossier : MA2203028625
Date d'édition: 27/03/2022

3 RUE GALILEE (157PAA0001)
 77380 COMBS LA VILLE

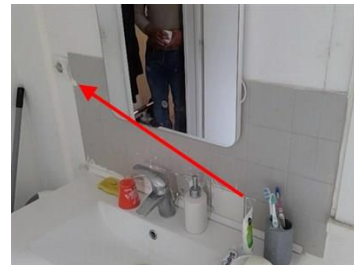
Localisation	n° de sondage	Zone	Prélèvement effectué / Sondage et extension	Echantillon	Analyse	Photo
Salle de bains	1	Faïence mur B	Oui 1er étage - Salle de bains : Faïence mur B	<p><u>Identifiant:</u> ZPSO004 <u>Réf. échantillon:</u> MA2203028625/P005 <u>Réf. laboratoire:</u> 22EK026337-005 <u>Description:</u> Couche1: Joint + Couche2: Colle de faïence <u>Composant de la construction:</u> 3 - Parois verticales intérieures - Revêtements de murs, poteaux, cloisons, gaines, coffres <u>Partie à sonder:</u> Couche1: Joint + Couche2: Colle de faïence <u>Justificatif:</u> Après analyse en laboratoire</p>	<p><u>Analyse:</u> P005 <u>Partie analysée par le laboratoire:</u> - Phase 1 Matériau dur de type carrelage, faïence (blanc) ; matériau de type système d'enduit peinture (gris) ; matériau dur de type joint ciment (blanc) ; matériau dur de type ciment-colle (granulaire) (blanc) ; matériau souple fibreux de type papier, carton (marron) ; matériau semi-dur de type plâtre (blanc) Absence d'amiante - Phase 2 Matériau souple fibreux de type papier, carton (marron) Absence d'amiante</p>

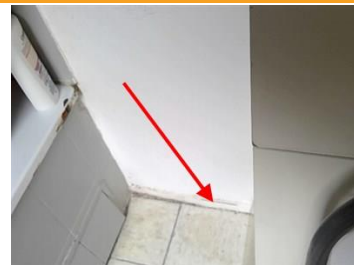
Localisation	n° de sondage	Zone	Prélèvement effectué / Sondage et extension	Echantillon	Analyse	Photo
Salle de bains	1	Porte et Plinthe	Oui 1er étage - Salle de bains : Plinthe	<p><u>Identifiant:</u> ZPSO005 <u>Réf. échantillon:</u> MA2203028625/P006 <u>Réf. laboratoire:</u> 22EK026337-006 <u>Description:</u> Peintures <u>Composant de la construction:</u> 3 - Parois verticales intérieures - Revêtements de murs, poteaux, cloisons, gaines, coffres <u>Partie à sonder:</u> Peintures <u>Justificatif:</u> Après analyse en laboratoire</p>	<p><u>Analyse:</u> P006 <u>Partie analysée par le laboratoire:</u> - Matériau de type système d'enduit peinture (blanc) ; matériau semi-dur fibreux de type bois, copeaux (marron) : Absence d'amiante</p>
