Rapport de repérage des matériaux et produits contenant de l'amiante avant réalisation de travaux dans un immeuble bâti

Bâtiment N°9
9 AVENUE DE ROTHSCHILD
77400 LAGNY SUR MARNE

<p>Date du rapport : 16/07/2020</p> <p>Date de visite : 01/07/2020</p> <p>Fait à : VILLEPINTE</p> <p>Référence du dossier : 2020 4582_2020_4579_AV ROTHSCHLD_REHAB</p> <p>Référence du rapport : Bâtiment N°9 16/07/2020 - 14:42</p> <p>Nombre de prélèvements : 59</p>	<p>Auteur du rapport : Mickaël JULIEN</p> <p>Fonction : Opérateur de repérage</p> <p>Certificat de compétence : n° DTI/2003-007</p> <p>Délivré par : SOCOTEC Certification France</p> <p>Contrat d'assurance : AXA France 313 Terrasses de l'Arche 92727 NANTERRE CEDEX</p>

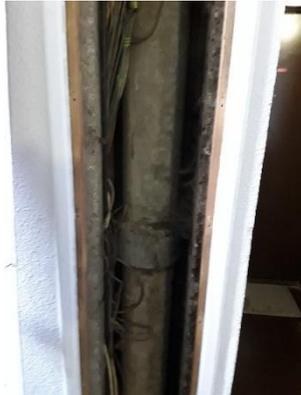
Identification : P005
Pièce et étage : Gains techniques lgt R+2
Localisation : Colonne EU
Parties d'ouvrages ou de composants : Autres (Conduit)
Descriptif Laboratoire : Peintures multiples en vrac non séparable + matériau compact gris hétérogène non séparable
Résultat (justification) : Amiante détecté (RESULTAT ANALYSE)

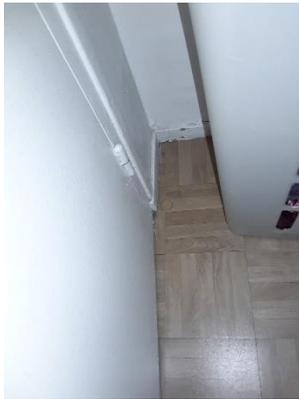
Identification : P041 (Fr2)
Pièce et étage : sdb lgt 304 R+3
Localisation : Sol
Parties d'ouvrages ou de composants : Revêtements de sols (Dalles de sol)
Descriptif Laboratoire : Colle bitumineuse noire en faible quantité avec poussières non séparable + ragréage gris
Résultat (justification) : Amiante détecté (RESULTAT ANALYSE)

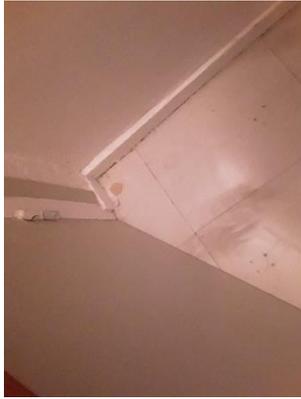
Identification : P052
Pièce et étage : sdb lgt 402 R+4
Localisation : Sol
Parties d'ouvrages ou de composants : Revêtements de sols (Dalles de sol)
Descriptif Laboratoire : Colle bitumineuse noire avec poussières non séparable + ragréage gris + matériau marron non séparable
Résultat (justification) : Amiante détecté (RESULTAT ANALYSE)
