Rapport de repérage des matériaux et produits contenant de l'amiante avant réalisation de travaux dans un immeuble bâti

Bâtiment N°10
10 AVENUE DE ROTHSCHILD

77400 LAGNY SUR MARNE

Référence du dossier : 2020
4582_2020_4579_AV
ROTHSCHLD_REHAB

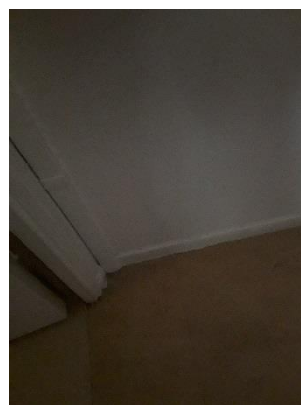
Identification : P003
Pièce et étage : séjour lgt 103 R+4
Localisation : Plafond
Parties d'ouvrages ou de composants : Plafonds (Enduits à base de plâtre projetés, lissés ou talochés)
Descriptif Laboratoire : Peintures multiples non séparable + bois non séparable
Résultat (justification) : Amiante non détectée (RESULTAT ANALYSE)

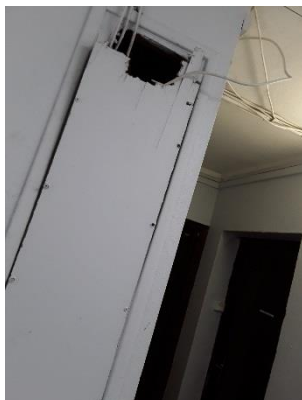
Identification : P004
Pièce et étage : cuisine lgt 103 R+3
Localisation : Mur E
Parties d'ouvrages ou de composants : Murs et cloisons maçonnés (Enduits de lissage)
Descriptif Laboratoire : Peinture non séparable + enduit gris en vrac hétérogène non séparable
Résultat (justification) : Amiante non détectée (RESULTAT ANALYSE)

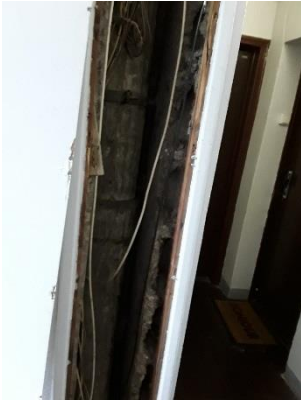
Identification : P005
Pièce et étage : sdb lgt 103 R+3
Localisation : Sol
Parties d'ouvrages ou de composants : Revêtements de sols (Dalles de sol)
Descriptif Laboratoire : Matériau gris en faible quantité en vrac
Résultat (justification) : Amiante détecté (RESULTAT ANALYSE)

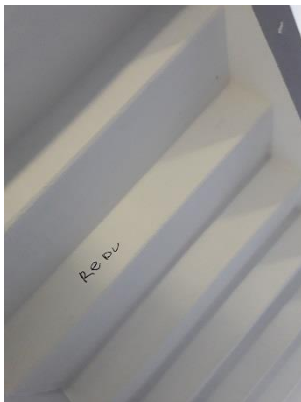
Identification : P006
Pièce et étage : sdb lgt 103 R+3
Localisation : Plafond
Parties d'ouvrages ou de composants : Plafonds (Enduits à base de plâtre projetés, lissés ou talochés)
Descriptif Laboratoire : Peintures multiples non séparable + enduit gris en faible quantité en vrac non séparable
Résultat (justification) : Amiante non détectée (RESULTAT ANALYSE)

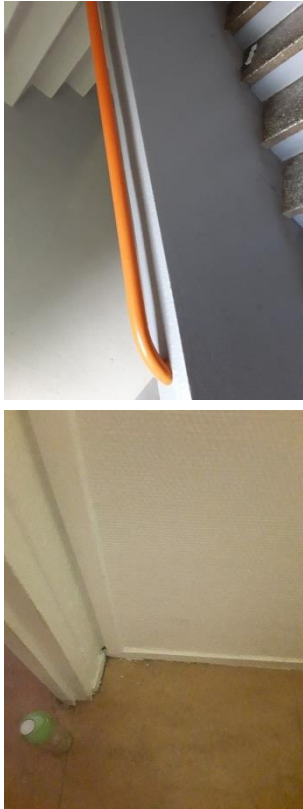
Identification : P007

Pièce et étage : wc lgt 103 R+3

Descriptif Laboratoire : Peintures multiples en vrac

Résultat (justification) : Amiante non détectée (RESULTAT ANALYSE)

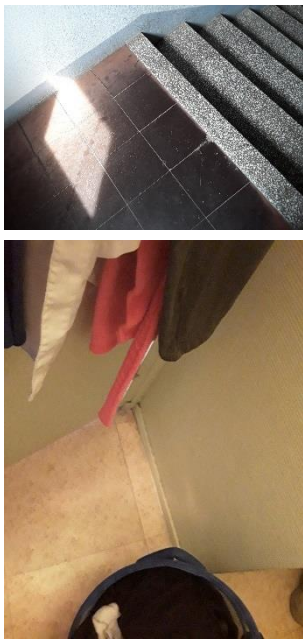
Identification : P008

Pièce et étage : sdb lgt 203 R+1

Descriptif Laboratoire : Dalle dure cassante marron + colle bitumineuse noire en faible quantité non séparable

Résultat (justification) : Amiante détecté (RESULTAT ANALYSE)

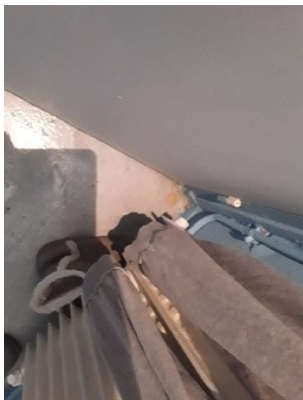
Identification : P050 (Fr3)
Pièce et étage : sdb lgt 401 R+4
Localisation : Sol
Parties d'ouvrages ou de composants : Revêtements de sols (Sous-couches (carton, feutre, -) des revêtements souples)
Descriptif Laboratoire : Colle polymère jaune avec poussières non séparable + ragréage gris + colle bitumineuse noire non séparable
Résultat (justification) : Amiante détecté (RESULTAT ANALYSE)
