Rapport de repérage des matériaux et produits contenant de l'amiante avant réalisation de travaux dans un immeuble bâti

Bâtiment N°8
8 AVENUE DE ROTHSCHILD
77400 LAGNY SUR MARNE

Date du rapport : 16/07/2020

Référence du dossier : 2020
4582_2020 4579_AV

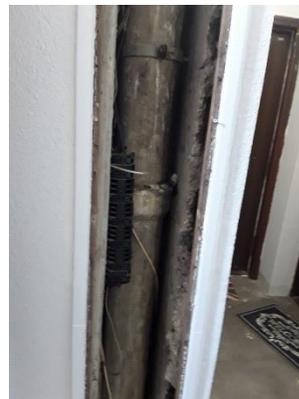
Identification : P007
Pièce et étage : Cage d'escalier 2 R+1
Localisation : Mur B
Parties d'ouvrages ou de composants : Autres (Enduit béton)
Descriptif Laboratoire : Peintures multiples non séparable + enduit plâtreux blanc en vrac non séparable + matériau gris en vrac non séparable
Résultat (justification) : Amiante non détectée (RESULTAT ANALYSE)

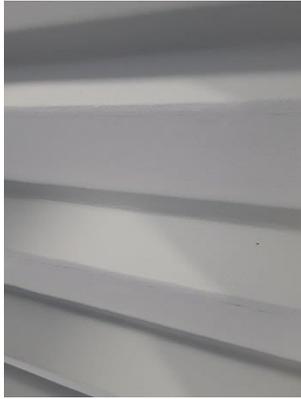
Identification : P009
Pièce et étage : Cage d'escalier 2 R+3
Localisation : Main-courante
Parties d'ouvrages ou de composants : Autres (Peinture)
Descriptif Laboratoire : Peintures multiples en vrac
Résultat (justification) : Amiante non détectée (RESULTAT ANALYSE)
néant

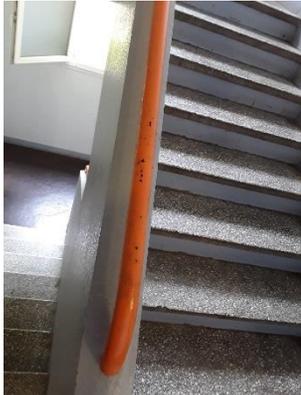
Identification : P017
Pièce et étage : Circulation 2 bâtiment 8 RC
Localisation : Sol
Parties d'ouvrages ou de composants : Autres (Colle carrelage)
Descriptif Laboratoire : Colle grise avec poussières
Résultat (justification) : Amiante non détectée (RESULTAT ANALYSE)

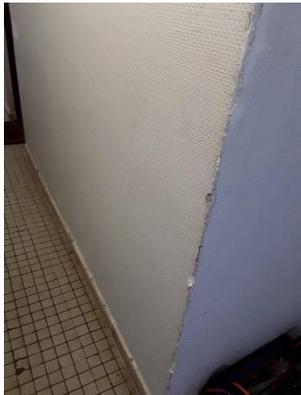
Identification : P020
Pièce et étage : Circulation 1 bâtiment 8 RC
Localisation : Plafond
Parties d'ouvrages ou de composants : Autres (Enduit / Peinture plaque de plâtre)
Descriptif Laboratoire : Peintures multiples non séparable + enduit plâtreux blanc avec couche cartonnée
Résultat (justification) : Amiante non détectée (RESULTAT ANALYSE)

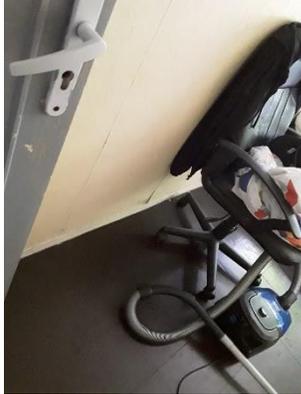
Identification : P030
Pièce et étage : Séjour lgt 002 RC
Localisation : Mur C
Parties d'ouvrages ou de composants : Murs et cloisons maçonnés (Enduits de lissage)
Descriptif Laboratoire : Peintures multiples non séparable + matériau plâtreux blanc
Résultat (justification) : Amiante non détectée (RESULTAT ANALYSE)

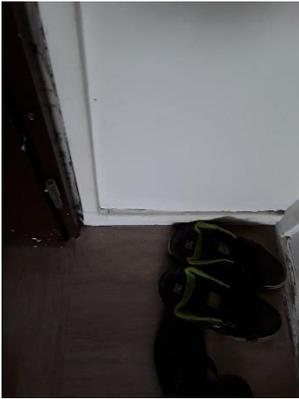
Identification : P034

Descriptif Laboratoire : Peintures multiples non séparable + matériau gris en vrac hétérogène

Résultat (justification) : Amiante non détectée (RESULTAT ANALYSE)

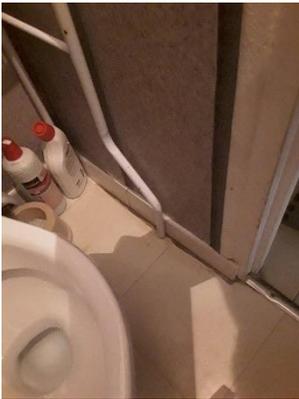
Identification : P042
Pièce et étage : entree lgt 202 R+2
Localisation : Plafond
Parties d'ouvrages ou de composants : Plafonds (Enduits à base de plâtre projetés, lissés ou talochés)
Descriptif Laboratoire : Peinture non séparable + matériau plâtreux blanc
Résultat (justification) : Amiante non détectée (RESULTAT ANALYSE)

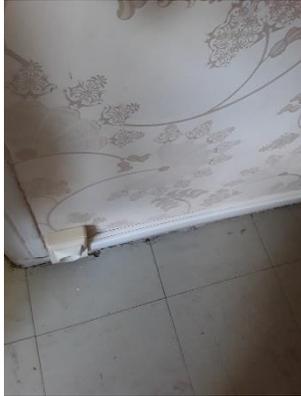
Identification : P045
Pièce et étage : sdb lgt 202 R+2
Localisation : Plafond
Parties d'ouvrages ou de composants : Plafonds (Enduits à base de plâtre projetés, lissés ou talochés)
Descriptif Laboratoire : Peintures multiples non séparable + matériau plâtreux blanc
Résultat (justification) : Amiante non détectée (RESULTAT ANALYSE)

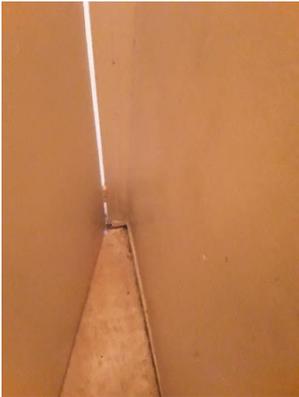
Identification : P047 (Fr2)

Descriptif Laboratoire : Revêtement souple beige

Résultat (justification) : Amiante non détectée (RESULTAT ANALYSE)

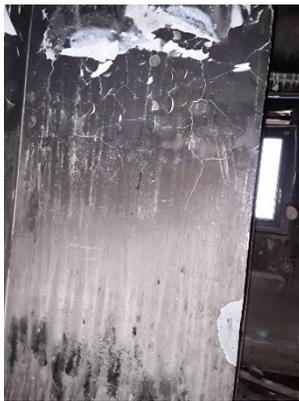
Identification : P053 (Fr1)
Pièce et étage : sdb lgt 304 R+3
Localisation : Sol
Parties d'ouvrages ou de composants : Revêtements de sols (Colles et joints de carrelage)
Descriptif Laboratoire : Carrelage
Résultat (justification) : Amiante non détectée (RESULTAT ANALYSE)

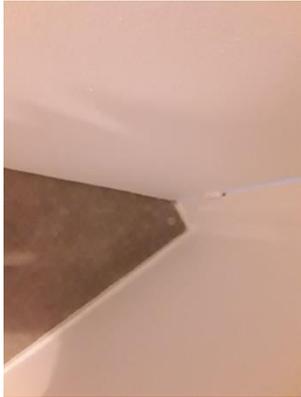
Identification : P061 (Fr2)
Pièce et étage : sdb lgt 102 R+1
Localisation : Sol
Parties d'ouvrages ou de composants : Revêtements de sols (Sous-couches (carton, feutre, -) des revêtements souples)
Descriptif Laboratoire : Matériau compact gris
Résultat (justification) : Amiante non détectée (RESULTAT ANALYSE)

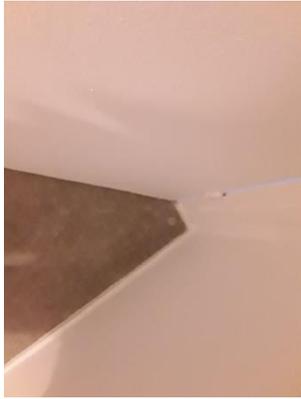
Identification : P061 (Fr3)
Pièce et étage : sdb lgt 102 R+1
Localisation : Sol
Parties d'ouvrages ou de composants : Revêtements de sols (Sous-couches (carton, feutre, -) des revêtements souples)
Descriptif Laboratoire : Colle polymère jaune non séparable + ragréage gris avec couche bitumineuse et poussières
Résultat (justification) : Amiante détecté (RESULTAT ANALYSE)

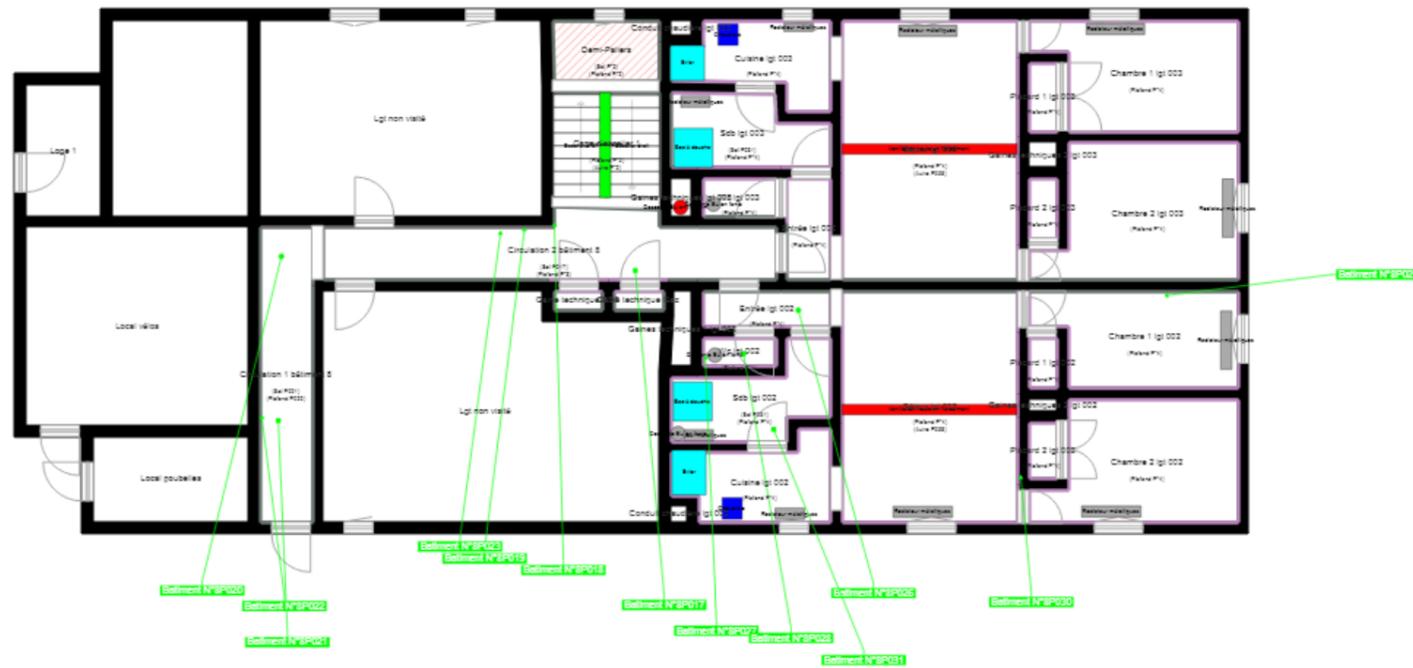
Descente EU en fibrociment
