Rapport de repérage des matériaux et produits contenant de l'amiante avant réalisation de travaux dans un immeuble bâti

Bâtiment N°3
3 AVENUE DE ROTHSCHILD
77400 LAGNY SUR MARNE

Date du rapport : 20/07/2020

Référence du dossier : 2020
4582_2020 4579_AV

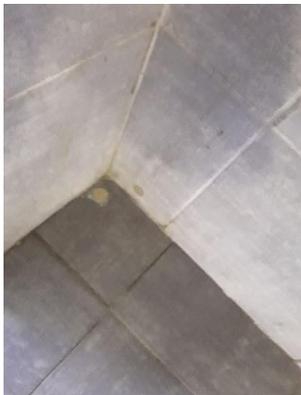
Identification : P015 (Fr1)
Pièce et étage : Hall RC
Localisation : Mur A
Parties d'ouvrages ou de composants : Autres (Colle faïence)
Descriptif Laboratoire : Carrelage
Résultat (justification) : Amiante non détectée (RESULTAT ANALYSE)

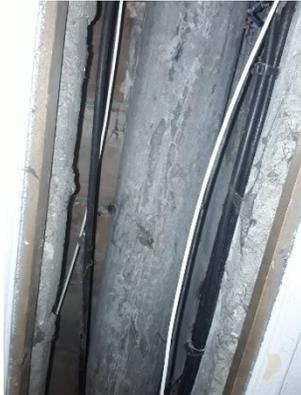
Identification : P019
Pièce et étage : Igt gaines techniques RC
Localisation : Chutes EU / EV
Parties d'ouvrages ou de composants : Autres (Conduit)
Descriptif Laboratoire : Matériau gris en faible quantité en vrac avec fibres visibles
Résultat (justification) : Amiante détecté (RESULTAT ANALYSE)
