# Rapport de repérage des matériaux et produits contenant de l'amiante avant réalisation de travaux dans un immeuble bâti

Bâtiment N°5  
5 AVENUE DE ROTHSCHILD  
77400 LAGNY SUR MARNE

**Date du rapport :** 20/07/2020

**Référence du dossier :** 2020  
4582\_2020\_4579\_AV  
ROTHSCHLD\_REHAB

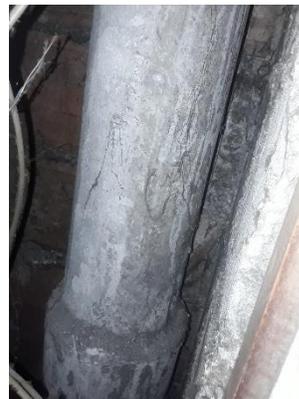
<b>Identification : P007</b>
<b>Pièce et étage : lgt gaines techniques R+3</b>
<b>Localisation : Chutes EU / EV</b>
<b>Parties d'ouvrages ou de composants : Autres (Conduit)</b>
<b>Descriptif Laboratoire : Matériau gris en vrac avec fibres visibles avec poussières</b>
<b>Résultat (justification) : Amiante détecté (RESULTAT ANALYSE)</b>

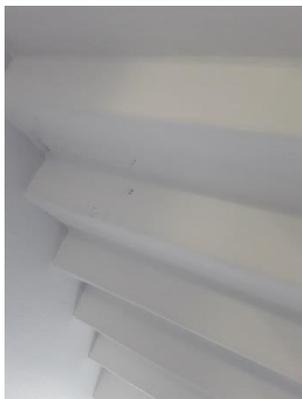
<b>Identification : P008</b>
<b>Pièce et étage : Cage d'escalier 1 R+3</b>
<b>Localisation : Sous face d'escalier</b>
<b>Parties d'ouvrages ou de composants : Autres (Enduit béton)</b>
<b>Descriptif Laboratoire : Peintures multiples non séparable + enduit compact gris en faible quantité en vrac avec poussières</b>
<b>Résultat (justification) : Amiante non détectée (RESULTAT ANALYSE)</b>

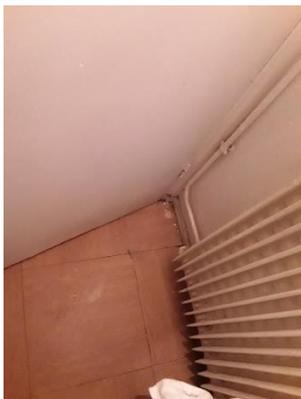
Identification : P039 (Fr1)
Pièce et étage : lgt 201 sdb R+2
Localisation : Sol
Parties d'ouvrages ou de composants : Revêtements de sols (Dalles de sol)
Descriptif Laboratoire : Revêtement souple gris
Résultat (justification) : Amiante non détectée (RESULTAT ANALYSE)

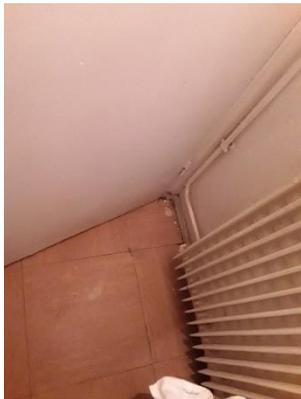
Identification : P039 (Fr2)
Pièce et étage : lgt 201 sdb R+2
Localisation : Sol
Parties d'ouvrages ou de composants : Revêtements de sols (Dalles de sol)
Descriptif Laboratoire : Colle polymère jaune avec couche bitumineuse non séparable + ragréage gris en vrac hétérogène + couche blanche non séparable
Résultat (justification) : Amiante détecté (RESULTAT ANALYSE)

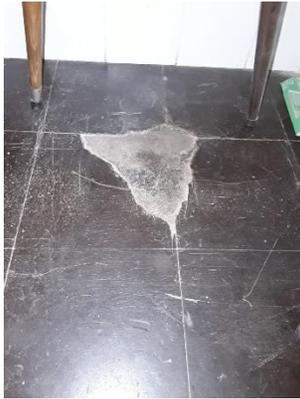
Identification : P060
Pièce et étage : Igt 202 sdb R+2
Localisation : Sol
Parties d'ouvrages ou de composants : Revêtements de sols (Dalles de sol)
Descriptif Laboratoire : Matériau bitumineux noir avec poussières
Résultat (justification) : Amiante détecté (RESULTAT ANALYSE)

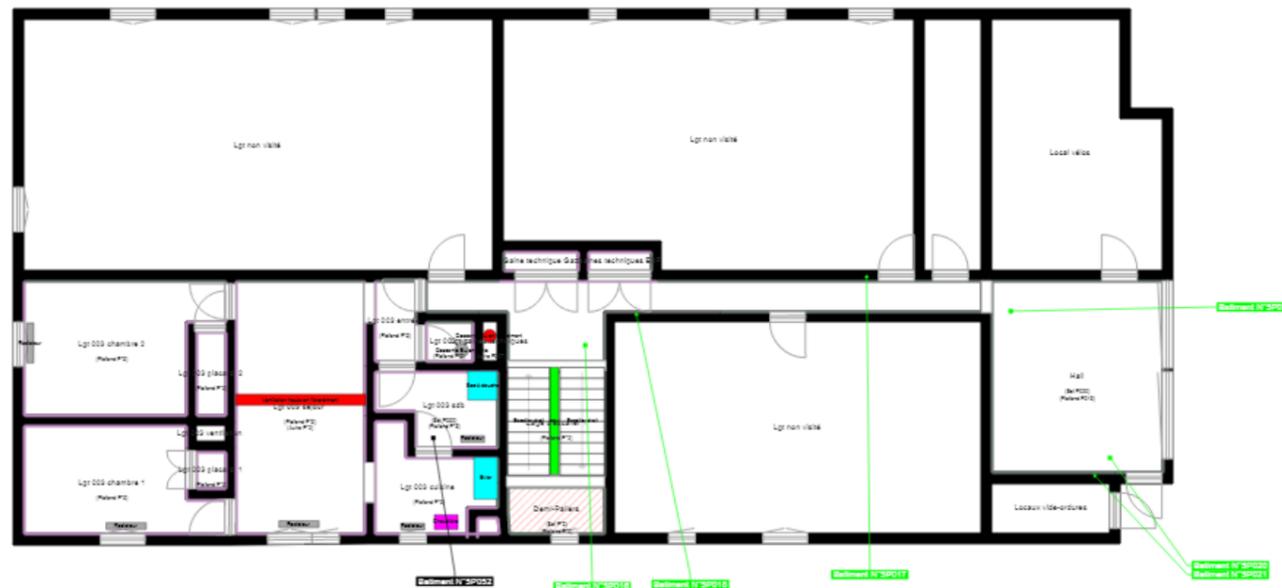
Rdc de l'entrée n 5

- Chaudière
- Ventilation haute en fibro-ciment

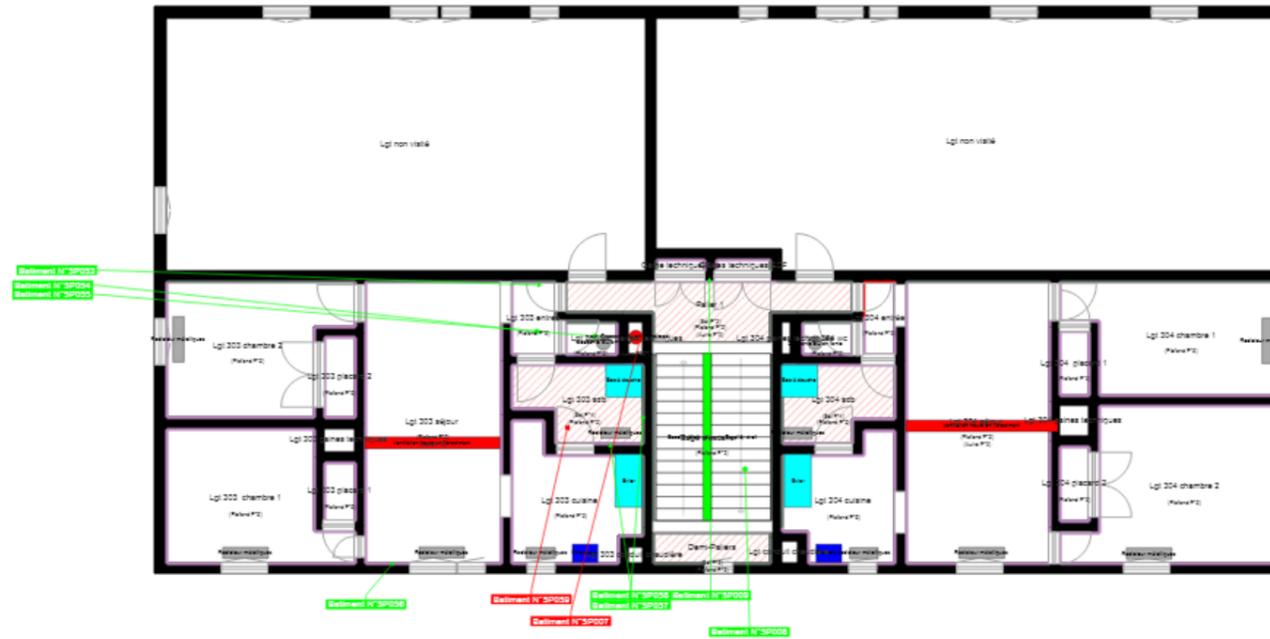
### 3eme étages du bâtiment n 5

- Chaudière
- Ventilation haute en fibrociment
