Rapport de repérage des matériaux et produits contenant de l'amiante avant réalisation de travaux dans un immeuble bâti

Bâtiment N°7
7 AVENUE DE ROTHSCHILD
77400 LAGNY SUR MARNE

Date du rapport : 20/07/2020

Référence du dossier : 2020
4582_2020 4579_AV

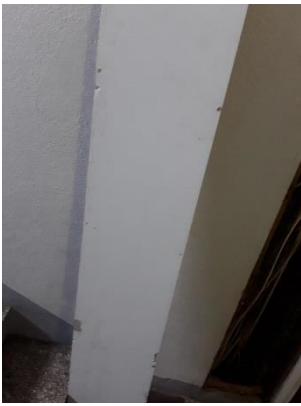
Identification : P010

Pièce et étage : Igt gaines techniques R+4

Descriptif Laboratoire : Matériau compact gris avec fibres visibles + matériau compact gris hétérogène avec poussières non séparable

Résultat (justification) : Amiante détecté (RESULTAT ANALYSE)

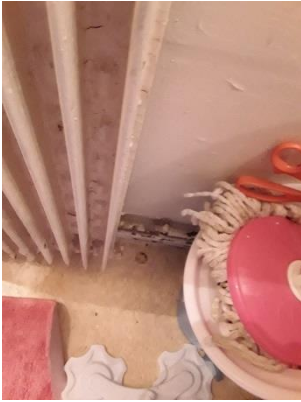
Identification : P048

Pièce et étage : Lgt 404 sdb R+4

Descriptif Laboratoire : Peintures multiples en vrac non séparable + matériau blanc en faible quantité non séparable

Résultat (justification) : Amiante détecté (RESULTAT ANALYSE)

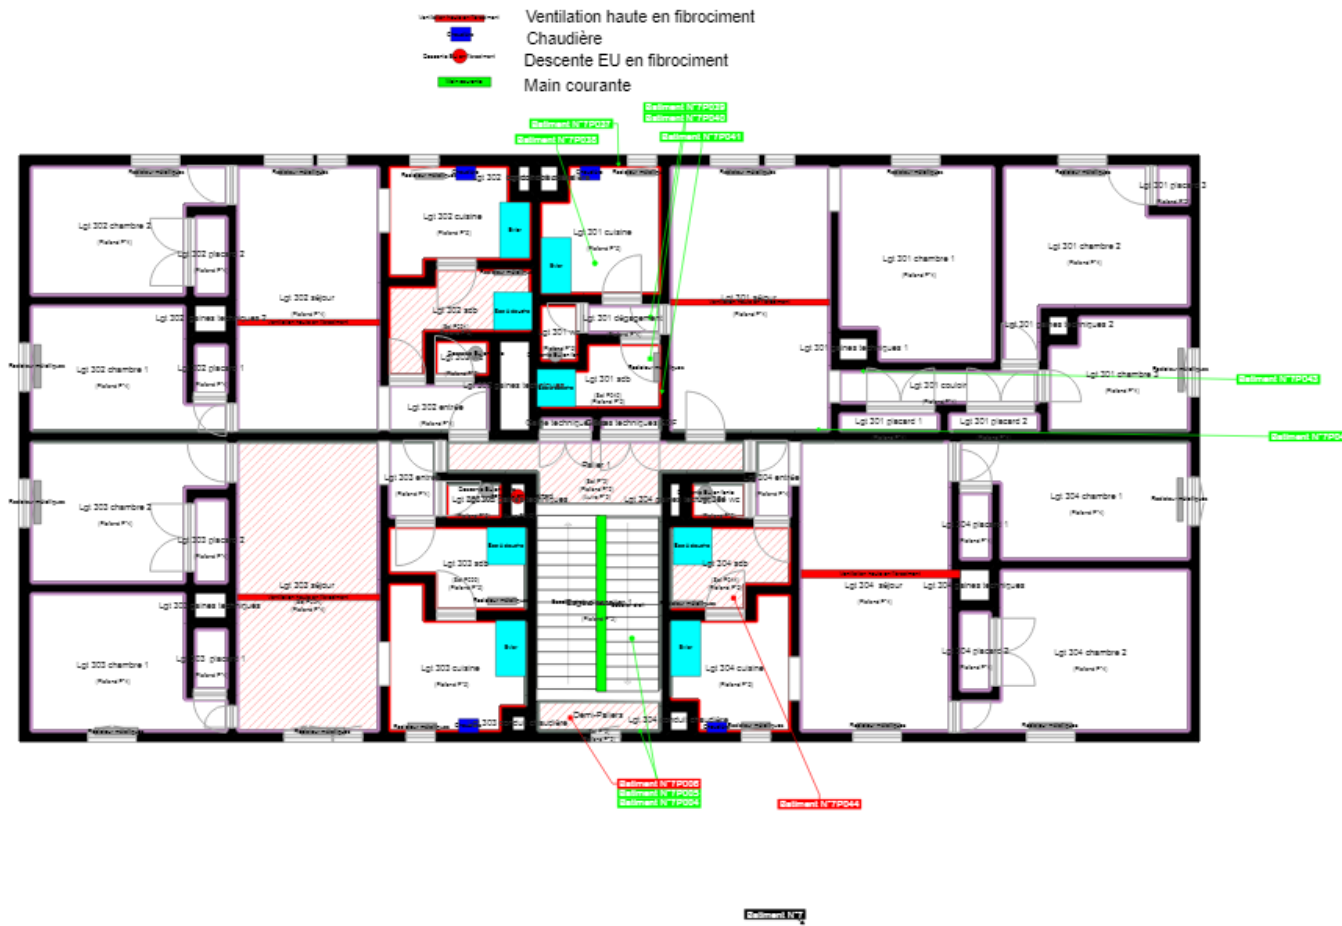
3eme étages entrée 7

Sols et plafonds amiantés

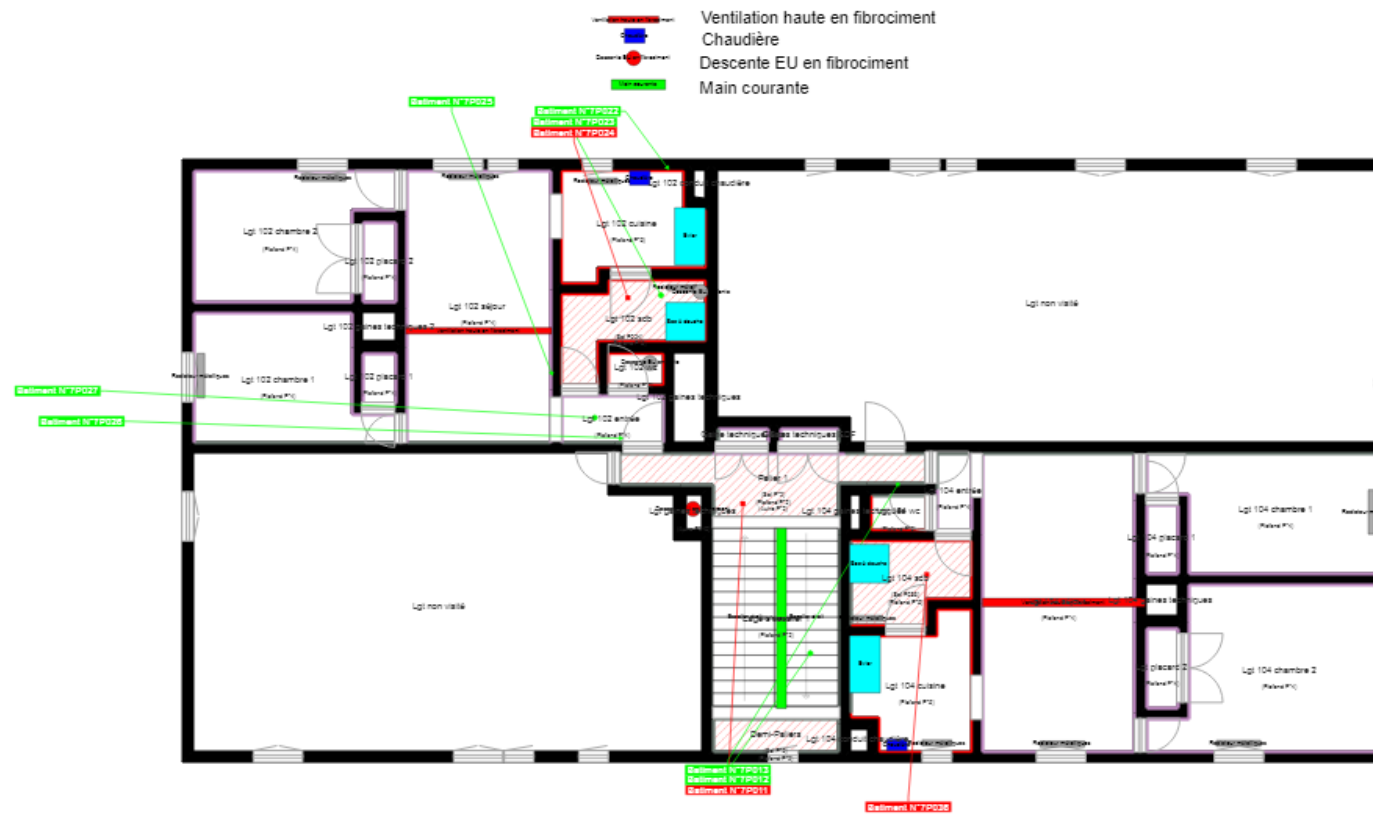
1er étage entrée 7

Sols et plafonds amiantés
