Rapport de repérage des matériaux et produits contenant de l'amiante avant réalisation de travaux dans un immeuble bâti

Bâtiment N°9
9 AVENUE DE ROTHSCHILD
77400 LAGNY SUR MARNE

<p>Date du rapport : 16/07/2020</p> <p>Date de visite : 01/07/2020</p> <p>Fait à : VILLEPINTE</p> <p>Référence du dossier : 2020 4582_2020_4579_AV ROTHSCHLD_REHAB</p> <p>Référence du rapport : Bâtiment N°9 16/07/2020 - 14:42</p> <p>Nombre de prélèvements : 59</p>	<p>Auteur du rapport : Mickaël JULIEN</p> <p>Fonction : Opérateur de repérage</p> <p>Certificat de compétence : n° DTI/2003-007</p> <p>Délivré par : SOCOTEC Certification France</p> <p>Contrat d'assurance : AXA France 313 Terrasses de l'Arche 92727 NANTERRE CEDEX</p>

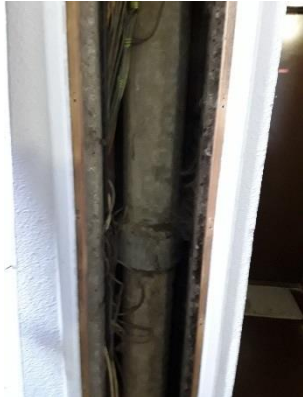
Identification : P006
Pièce et étage : Cage d'escalier 2 R+1
Localisation : Mur B
Parties d'ouvrages ou de composants : Autres (Enduit béton)
Descriptif Laboratoire : Peintures multiples en vrac non séparable + enduit plâtreux gris en vrac + matériau compact gris hétérogène non séparable
Résultat (justification) : Amiante non détectée (RESULTAT ANALYSE)

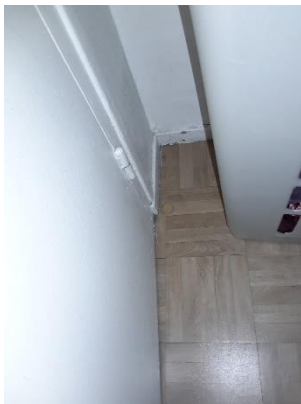
Identification : P041 (Fr2)
Pièce et étage : sdb lgt 304 R+3
Localisation : Sol
Parties d'ouvrages ou de composants : Revêtements de sols (Dalles de sol)
Descriptif Laboratoire : Colle bitumineuse noire en faible quantité avec poussières non séparable + ragréage gris
Résultat (justification) : Amiante détecté (RESULTAT ANALYSE)

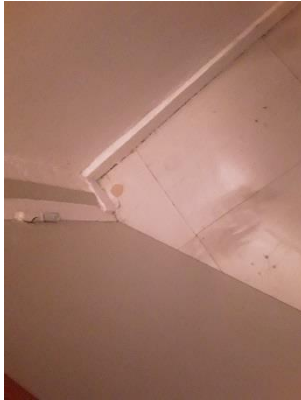
Identification : P053

Pièce et étage : Sdb lgt 203 R+1

Descriptif Laboratoire : Peintures multiples non séparable + matériau plâtreux blanc en vrac avec poussières non séparable + matériau compact gris hétérogène

Résultat (justification) : Amiante non détectée (RESULTAT ANALYSE)

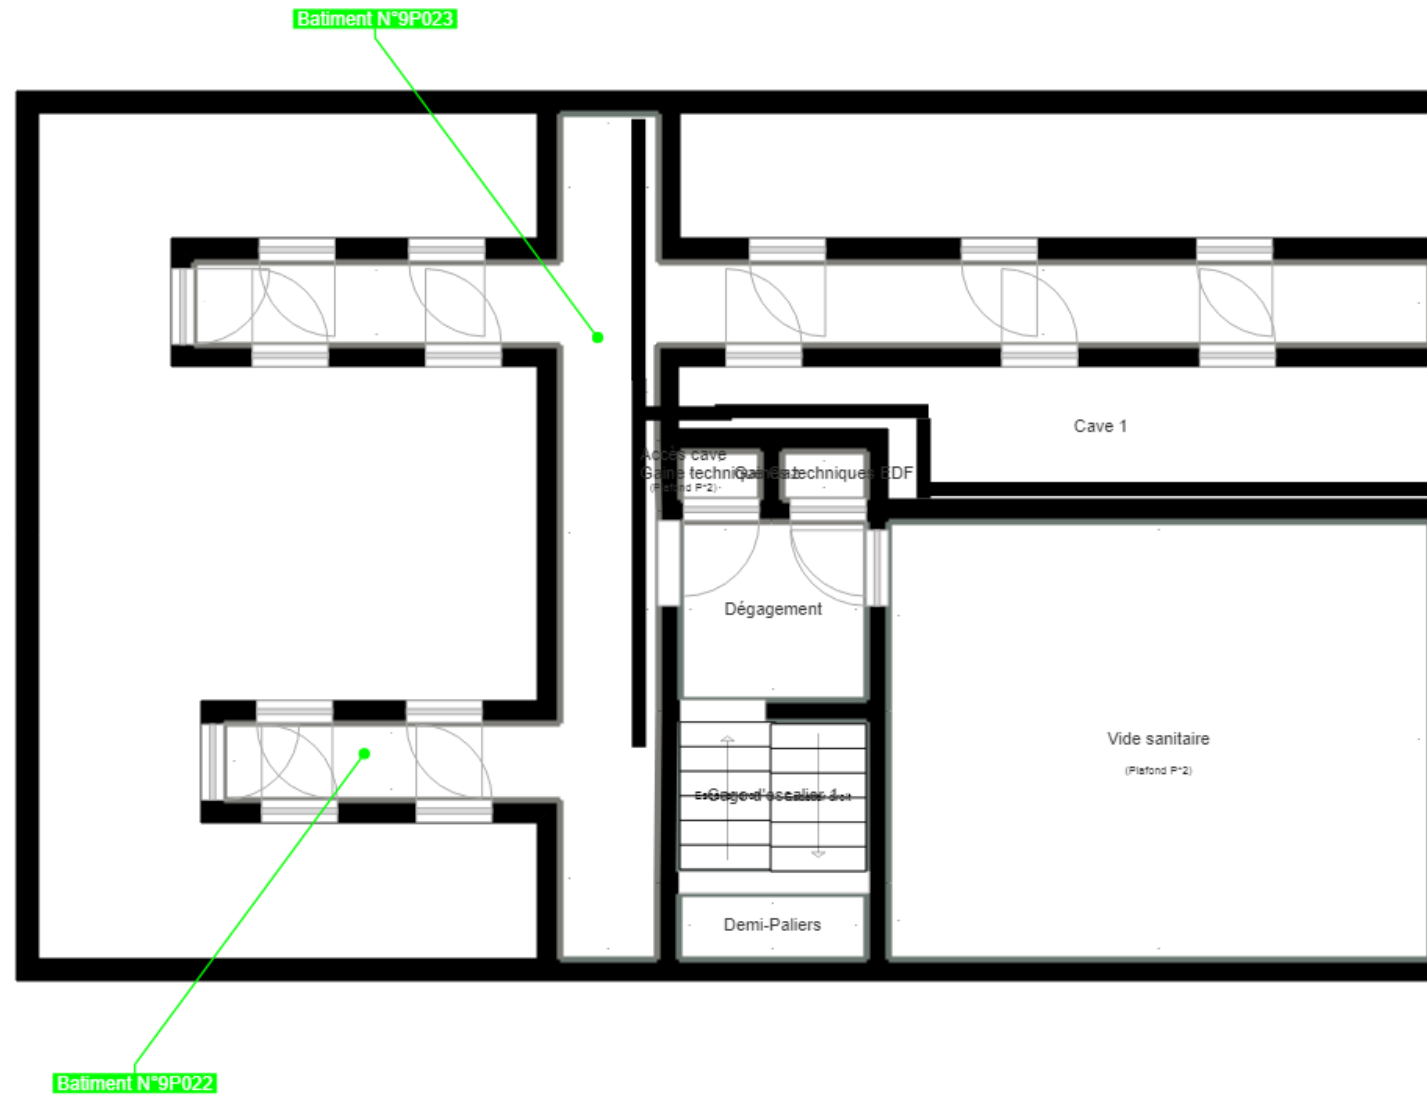
Caves du bâtiment 9

— Conduit en fonte
