Rapport de repérage des matériaux et produits contenant de l'amiante avant réalisation de travaux dans un immeuble bâti

Bâtiment N°10
10 AVENUE DE ROTHSCHILD

77400 LAGNY SUR MARNE

Date du rapport : 16/07/2020

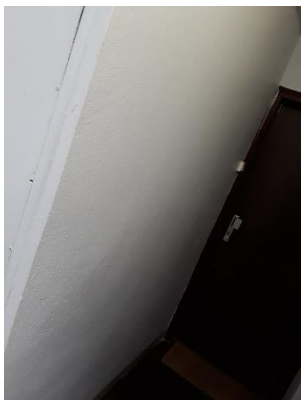
Identification : P002

Descriptif Laboratoire : Peinture non séparable + enduit plâtreux blanc
non séparable + matériau compact gris hétérogène

Résultat (justification) : Amiante non détectée (RESULTAT ANALYSE)

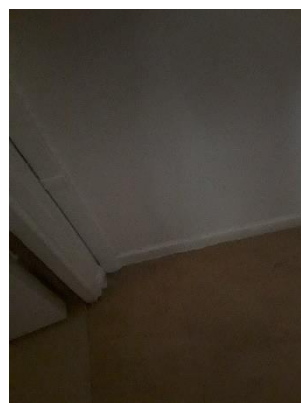
Identification : P003

Descriptif Laboratoire : Peinture non séparable + enduit plâtreux blanc
en vrac non séparable

Résultat (justification) : Amiante non détectée (RESULTAT ANALYSE)

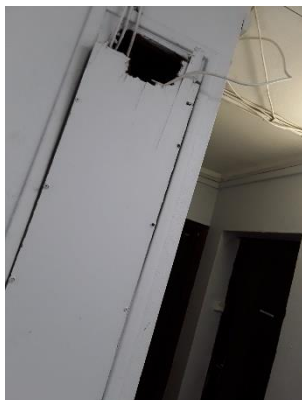
Identification : P004

Descriptif Laboratoire : Peintures multiples non séparable + bois non séparable

Résultat (justification) : Amiante non détectée (RESULTAT ANALYSE)

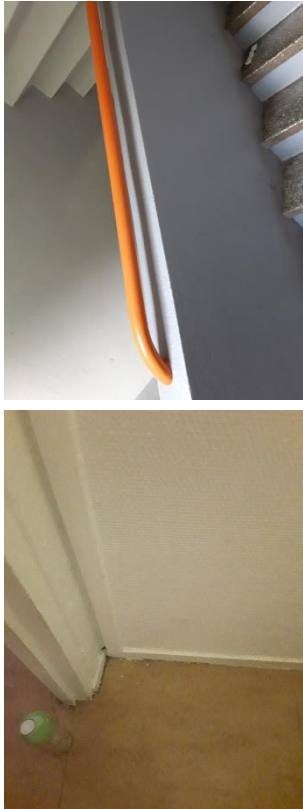
Identification : P008

Descriptif Laboratoire : Peintures multiples en vrac

Résultat (justification) : Amiante non détectée (RESULTAT ANALYSE)

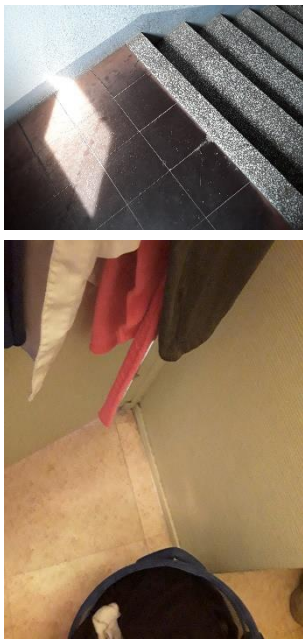
Identification : P009 (Fr1)

Descriptif Laboratoire : Dalle dure cassante marron + colle bitumineuse noire en faible quantité non séparable

Résultat (justification) : Amiante détecté (RESULTAT ANALYSE)

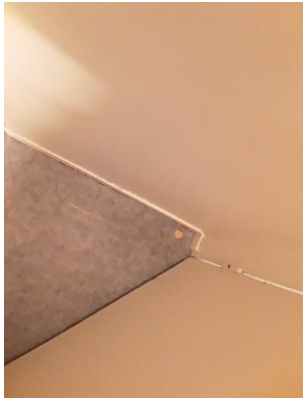
Identification : P032 (Fr2)
Pièce et étage : sdb Igt 104 R+1
Localisation : Sol
Parties d'ouvrages ou de composants : Revêtements de sols (Sous-couches (carton, feutre, -) des revêtements souples)
Descriptif Laboratoire : Colle polymère jaune avec poussières non séparable + ragréage gris
Résultat (justification) : Amiante non détectée (RESULTAT ANALYSE)

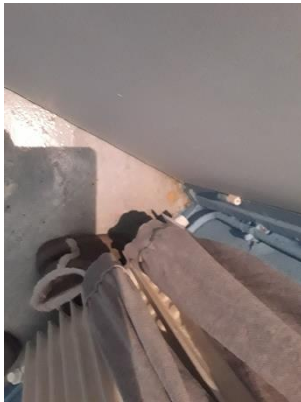
Identification : P050 (Fr2)
Pièce et étage : sdb lgt 401 R+4
Localisation : Sol
Parties d'ouvrages ou de composants : Revêtements de sols (Sous-couches (carton, feutre, -) des revêtements souples)
Descriptif Laboratoire : Dalle dure cassante beige
Résultat (justification) : Amiante non détectée (RESULTAT ANALYSE)

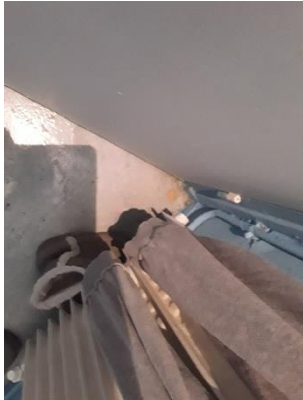
Identification : P050 (Fr3)
Pièce et étage : sdb lgt 401 R+4
Localisation : Sol
Parties d'ouvrages ou de composants : Revêtements de sols (Sous-couches (carton, feutre, -) des revêtements souples)
Descriptif Laboratoire : Colle polymère jaune avec poussières non séparable + ragréage gris + colle bitumineuse noire non séparable
Résultat (justification) : Amiante détecté (RESULTAT ANALYSE)

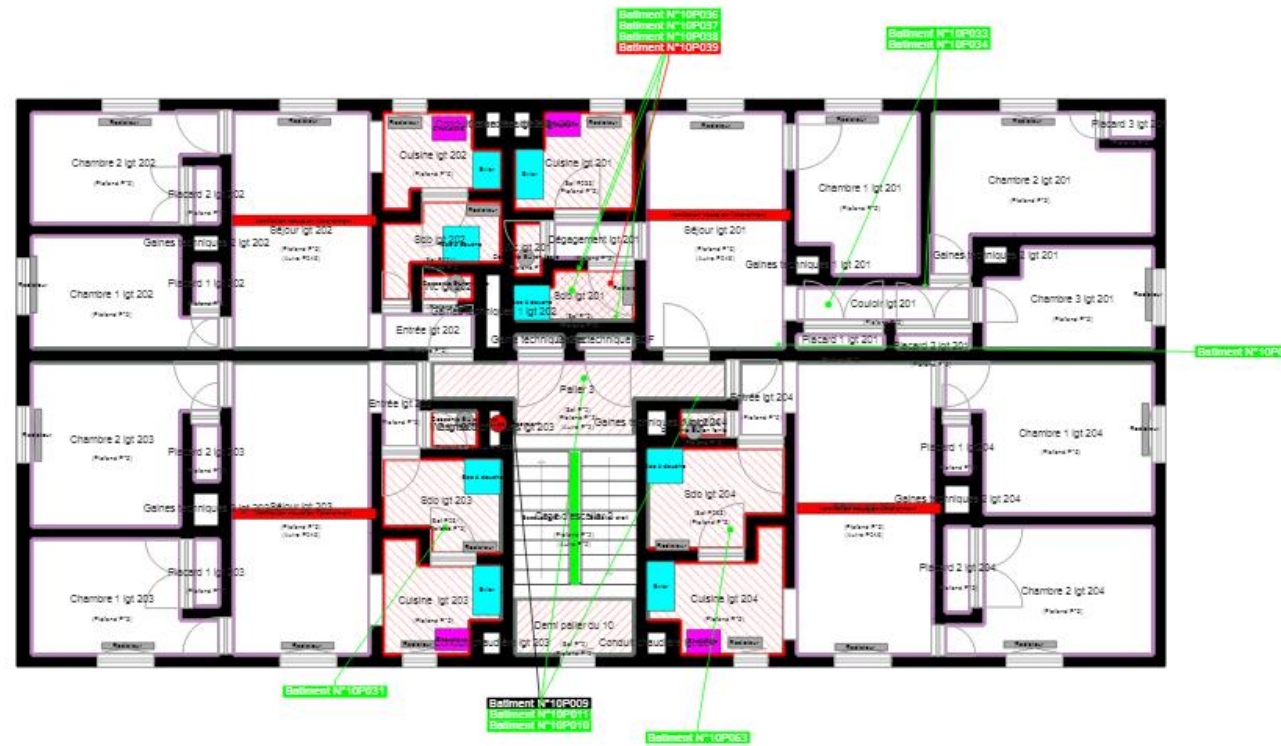
2eme étages du bâtiment n 10

● Descente EU en fibrociment
 — Main courante

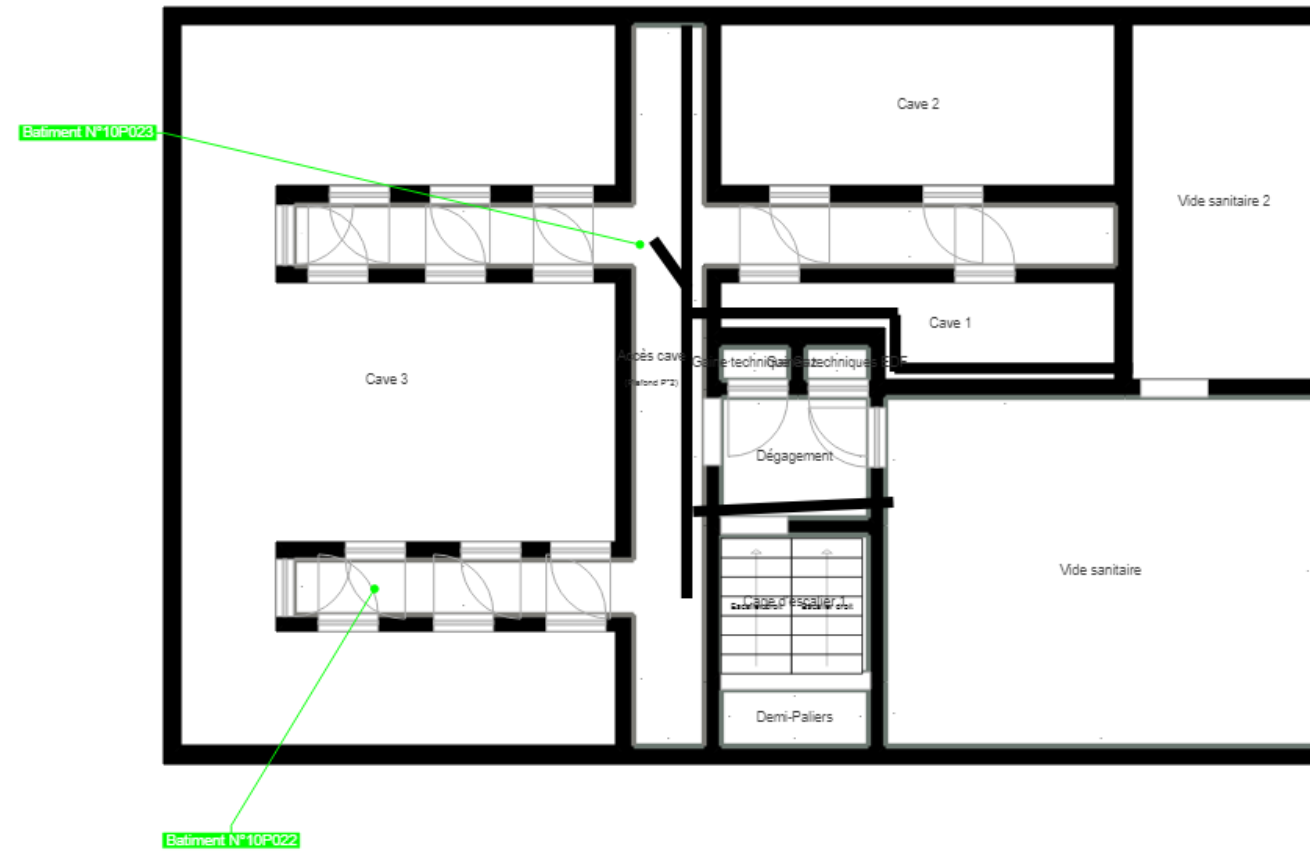
Caves du bâtiment n 10

— Conduit en fonte
