Rapport de repérage des matériaux et produits contenant de l'amiante avant réalisation de travaux dans un immeuble bâti

Bâtiment N°8
8 AVENUE DE ROTHSCHILD
77400 LAGNY SUR MARNE

Date du rapport : 16/07/2020

Référence du dossier : 2020
4582_2020 4579_AV

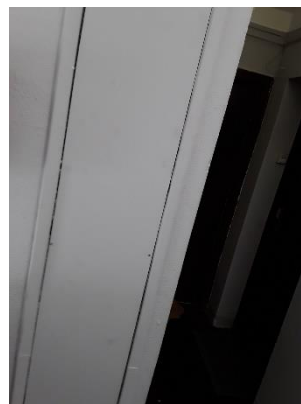
Descriptif Laboratoire : Peinture en faible quantité non séparable + matériau plâtreux blanc en faible quantité en vrac non séparable

Résultat (justification) : Amiante non détectée (RESULTAT ANALYSE)

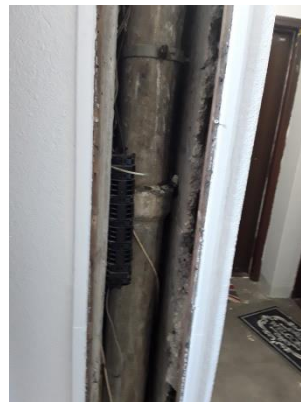
Descriptif Laboratoire : Peinture non séparable + matériau gris en vrac avec fibres visibles

Résultat (justification) : Amiante détecté (RESULTAT ANALYSE)

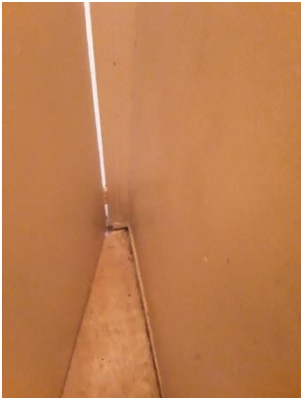
Descriptif Laboratoire : Colle bitumineuse noire avec poussières non séparable + ragréage gris

Résultat (justification) : Amiante détecté (RESULTAT ANALYSE)

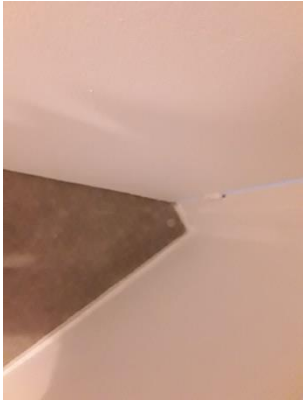
| Identification : P061 (Fr3) |

| Descriptif Laboratoire : Colle polymère jaune non séparable + ragréage gris avec couche bitumineuse et poussières |
| Résultat (justification) : Amiante détecté (RESULTAT ANALYSE) |

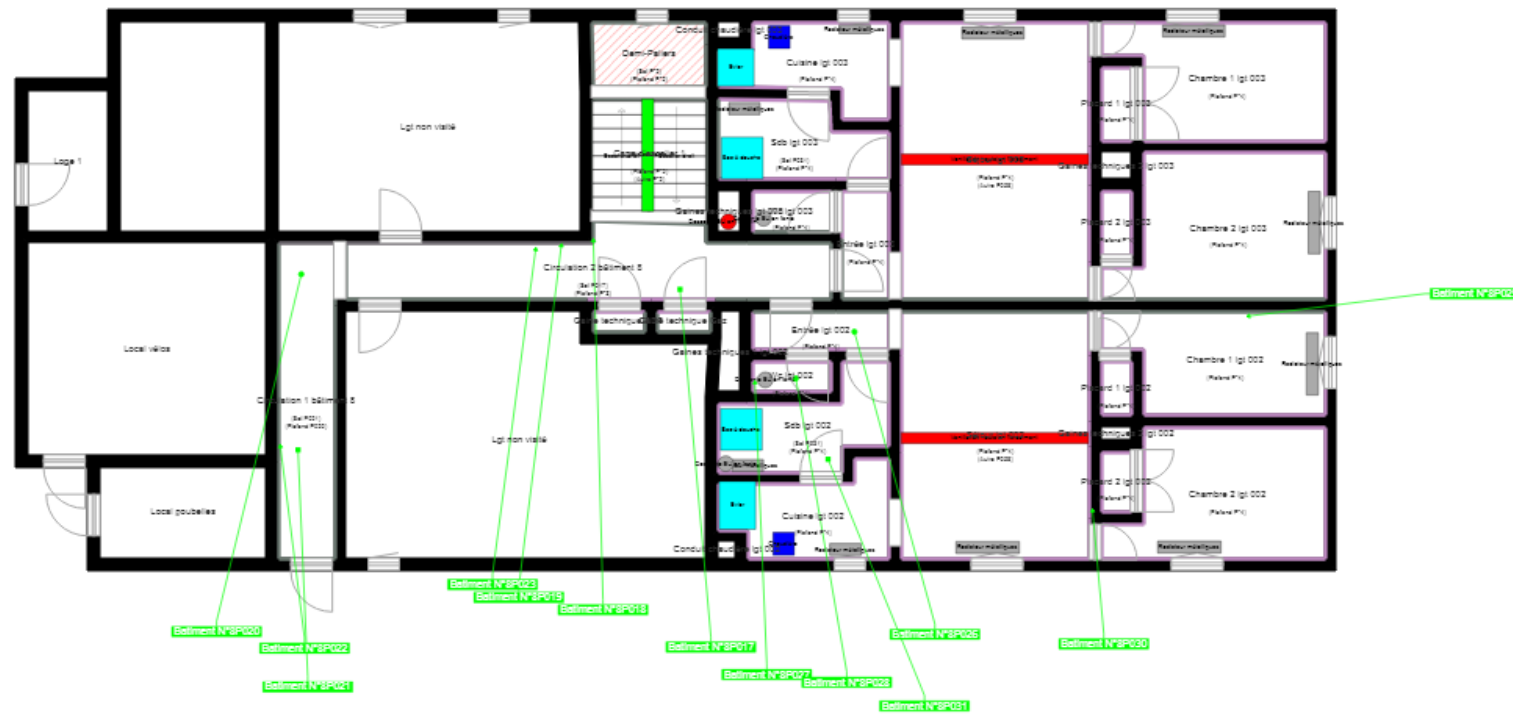
PLANCHE DE REPERAGE

Descente EU en fibrociment

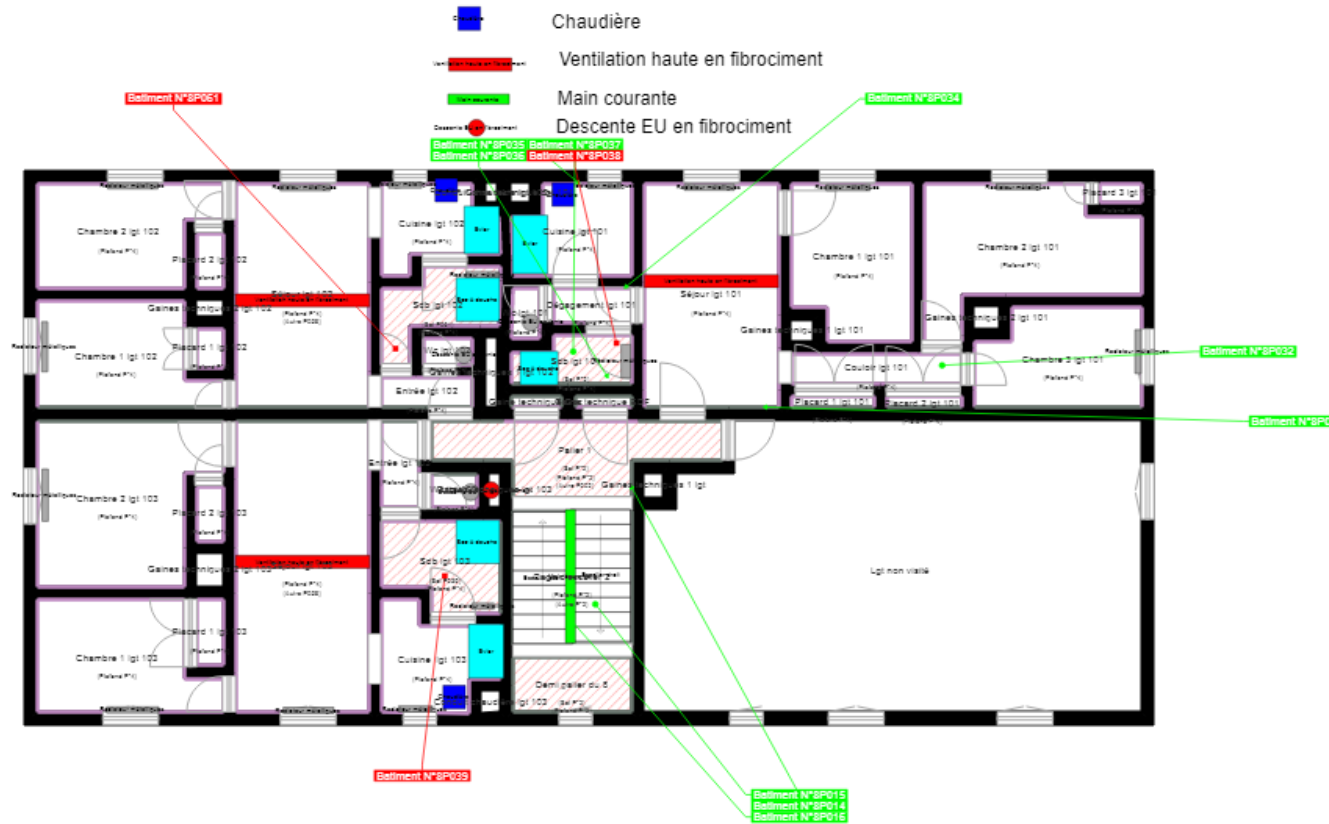
1er étage du bâtiment n 8

Sols et plafonds amiantés
