Rapport de repérage des matériaux et produits contenant de l'amiante avant réalisation de travaux dans un immeuble bâti

Bâtiment N°3
3 AVENUE DE ROTHSCHILD
77400 LAGNY SUR MARNE

Date du rapport : 20/07/2020

Référence du dossier : 2020
4582_2020 4579_AV

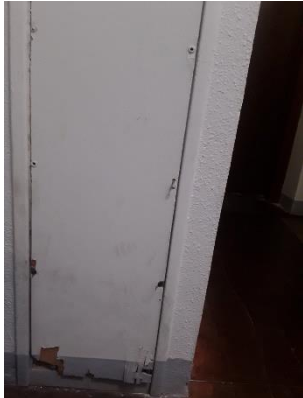
Identification : P002
Pièce et étage : Palier 1 R+4
Localisation : Trappes d'accès
Parties d'ouvrages ou de composants : Autres (Peinture)
Descriptif Laboratoire : Peintures multiples en vrac
Résultat (justification) : Amiante non détectée (RESULTAT ANALYSE)

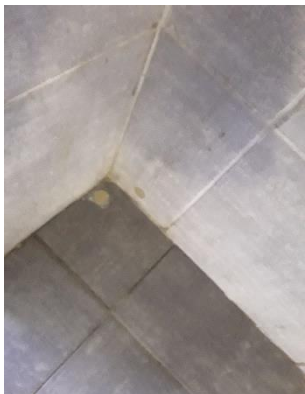
Identification : P015 (Fr1)
Pièce et étage : Hall RC
Localisation : Mur A
Parties d'ouvrages ou de composants : Autres (Colle faïence)
Descriptif Laboratoire : Carrelage
Résultat (justification) : Amiante non détectée (RESULTAT ANALYSE)

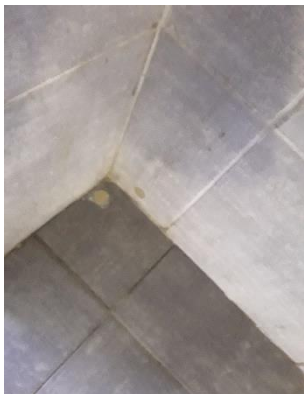
Identification : P015 (Fr2)
Pièce et étage : Hall RC
Localisation : Mur A
Parties d'ouvrages ou de composants : Autres (Colle faïence)
Descriptif Laboratoire : Colle beige
Résultat (justification) : Amiante non détectée (RESULTAT ANALYSE)

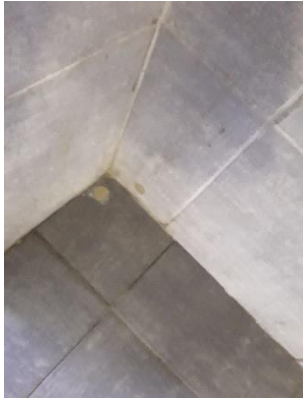
Identification : P015 (Fr3)
Pièce et étage : Hall RC
Localisation : Mur A
Parties d'ouvrages ou de composants : Autres (Colle faïence)
Descriptif Laboratoire : Matériau compact beige hétérogène
Résultat (justification) : Amiante non détectée (RESULTAT ANALYSE)

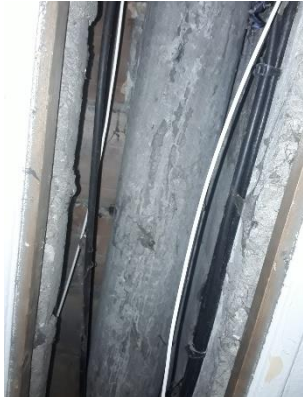
Identification : P019
Pièce et étage : Igt gaines techniques RC
Localisation : Chutes EU / EV
Parties d'ouvrages ou de composants : Autres (Conduit)
Descriptif Laboratoire : Matériau gris en faible quantité en vrac avec fibres visibles
Résultat (justification) : Amiante détecté (RESULTAT ANALYSE)

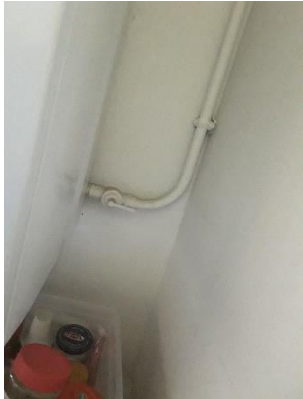
Identification : P021
Pièce et étage : Lgt 204 cuisine R+2
Localisation : Mur B
Parties d'ouvrages ou de composants : Murs et cloisons maçonnés (Enduits de lissage)
Descriptif Laboratoire : Peintures multiples non séparable + enduit gris en vrac avec poussières
Résultat (justification) : Amiante non détectée (RESULTAT ANALYSE)

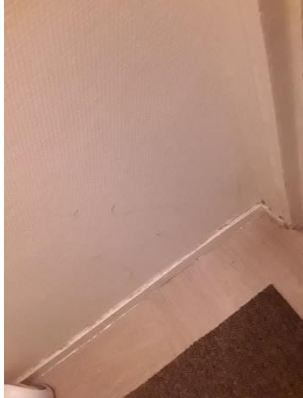
Identification : P026
Pièce et étage : Lgt 204 wc R+2
Localisation : Mur D
Parties d'ouvrages ou de composants : Murs et cloisons maçonnés (Enduits de lissage)
Descriptif Laboratoire : Peintures multiples non séparable + enduit beige en vrac avec poussières
Résultat (justification) : Amiante non détectée (RESULTAT ANALYSE)

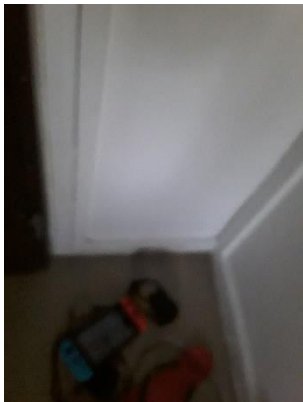
Identification : P028
Pièce et étage : Lgt 301 séjour R+1
Localisation : Mur A
Parties d'ouvrages ou de composants : Murs et cloisons maçonnés (Enduits de lissage)
Descriptif Laboratoire : Peintures multiples non séparable + enduit plâtreux blanc en vrac avec poussières + matériau gris en faible quantité en vrac non séparable
Résultat (justification) : Amiante non détectée (RESULTAT ANALYSE)

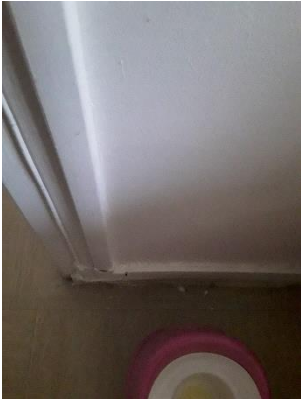
Identification : P029
Pièce et étage : Lgt 301 séjour R+1
Localisation : Mur B
Parties d'ouvrages ou de composants : Murs et cloisons maçonnés (Enduits de lissage)
Descriptif Laboratoire : Peintures multiples non séparable + enduit plâtreux blanc en vrac avec poussières
Résultat (justification) : Amiante non détectée (RESULTAT ANALYSE)

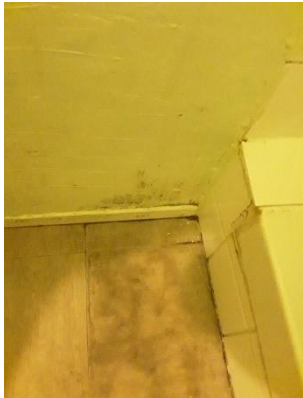
Identification : P031
Pièce et étage : Lgt 301 sdb R+2
Localisation : Mur C
Parties d'ouvrages ou de composants : Murs et cloisons maçonnés (Enduits de lissage)
Descriptif Laboratoire : Peintures multiples non séparable + enduit plâtreux blanc en vrac avec poussières + matériau gris en faible quantité en vrac non séparable
Résultat (justification) : Amiante non détectée (RESULTAT ANALYSE)

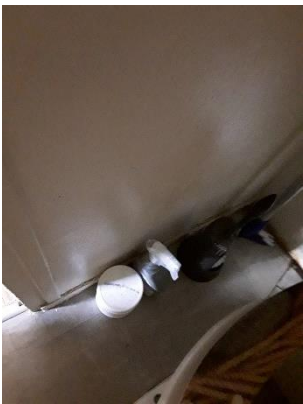
Identification : P037
Pièce et étage : Lgt 401 wc R+1
Localisation : Mur A
Parties d'ouvrages ou de composants : Murs et cloisons maçonnés (Enduits de lissage)
Descriptif Laboratoire : Peintures multiples non séparable + enduit plâtreux blanc en vrac avec poussières
Résultat (justification) : Amiante non détectée (RESULTAT ANALYSE)

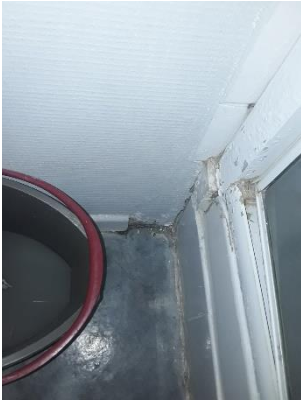
Identification : P051
Pièce et étage : Lgt 101 sdb R+1
Localisation : Mur C
Parties d'ouvrages ou de composants : Murs et cloisons maçonnés (Enduits de lissage)
Descriptif Laboratoire : Peintures multiples en vrac non séparable + toile fibreuse blanche non séparable + matériau gris en faible quantité en vrac non séparable + enduit plâtreux blanc en faible quantité en vrac non séparable
Résultat (justification) : Amiante non détectée (RESULTAT ANALYSE)

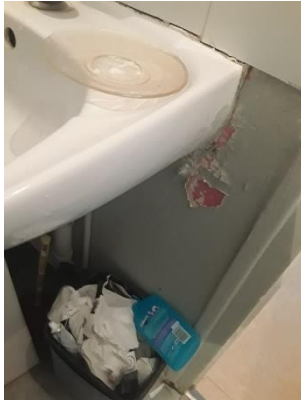
Identification : P052
Pièce et étage : Lgt 101 sdb R+1
Localisation : Mur A
Parties d'ouvrages ou de composants : Murs et cloisons maçonnés (Enduits de lissage)
Descriptif Laboratoire : Peintures multiples en vrac avec poussières
Résultat (justification) : Amiante non détectée (RESULTAT ANALYSE)

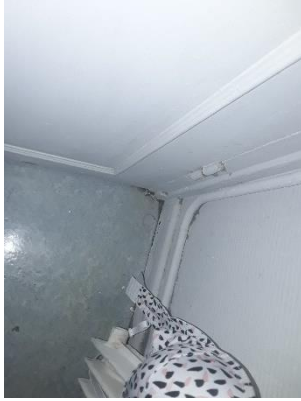
Identification : P054 (Fr1)
Pièce et étage : lgt 101 sdb R+1
Localisation : Sol
Parties d'ouvrages ou de composants : Revêtements de sols (Sous-couches (carton, feutre, -) des revêtements souples)
Descriptif Laboratoire : Colle bitumineuse noire non séparable + matériau compact orange + couche beige non séparable
Résultat (justification) : Amiante détecté (RESULTAT ANALYSE)

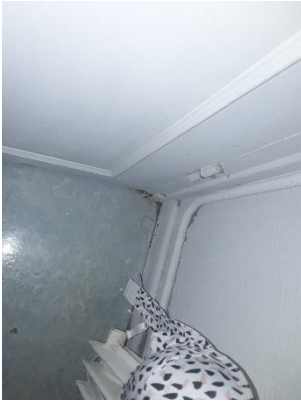
Identification : P054 (Fr2)

Descriptif Laboratoire : Revêtement souple vert

Résultat (justification) : Amiante non détectée (RESULTAT ANALYSE)

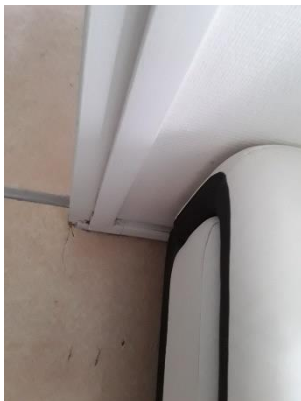
Identification : P055

Descriptif Laboratoire : Peinture en vrac non séparable + matériau plâtreux beige en vrac non séparable

Résultat (justification) : Amiante non détectée (RESULTAT ANALYSE)

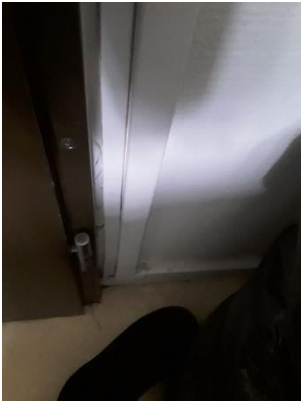
Identification : P056

Descriptif Laboratoire : Peinture en vrac non séparable + matériau plâtreux beige en vrac avec poussières non séparable

Résultat (justification) : Amiante non détectée (RESULTAT ANALYSE)
