Rapport de repérage des matériaux et produits contenant de l'amiante avant réalisation de travaux dans un immeuble bâti

Bâtiment N°5
5 AVENUE DE ROTHSCHILD
77400 LAGNY SUR MARNE

Date du rapport : 20/07/2020

Référence du dossier : 2020
4582_2020_4579_AV
ROTHSCHLD_REHAB

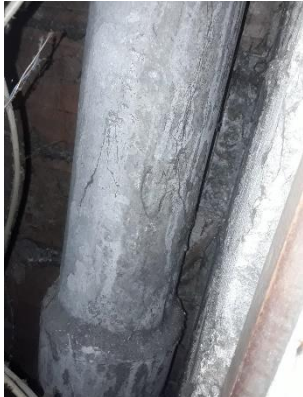
Identification : P007
Pièce et étage : lgt gaines techniques R+3
Localisation : Chutes EU / EV
Parties d'ouvrages ou de composants : Autres (Conduit)
Descriptif Laboratoire : Matériau gris en vrac avec fibres visibles avec poussières
Résultat (justification) : Amiante détecté (RESULTAT ANALYSE)

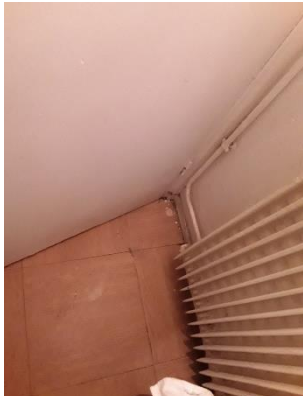
Identification : P039 (Fr2)
Pièce et étage : lgt 201 sdb R+2
Localisation : Sol
Parties d'ouvrages ou de composants : Revêtements de sols (Dalles de sol)
Descriptif Laboratoire : Colle polymère jaune avec couche bitumineuse non séparable + ragréage gris en vrac hétérogène + couche blanche non séparable
Résultat (justification) : Amiante détecté (RESULTAT ANALYSE)

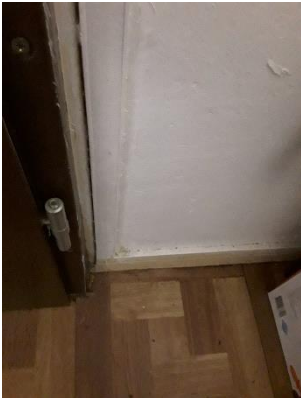
Identification : P041
Pièce et étage : lgt 203 séjour R+2
Localisation : Conduits
Parties d'ouvrages ou de composants : Conduits de fluides (air, eau, vapeur, fumée, échappement, autres fluides) (Conduits en fibres-ciment)
Descriptif Laboratoire : Peintures multiples en vrac non séparable + matériau plâtreux blanc en vrac non séparable
Résultat (justification) : Amiante détecté (RESULTAT ANALYSE)

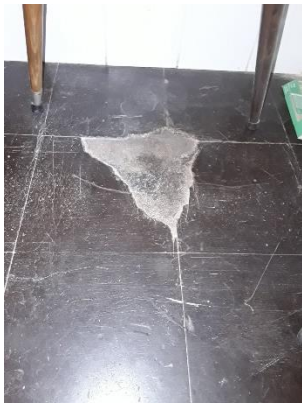
Identification : P060
Pièce et étage : Igt 202 sdb R+2
Localisation : Sol
Parties d'ouvrages ou de composants : Revêtements de sols (Dalles de sol)
Descriptif Laboratoire : Matériau bitumineux noir avec poussières
Résultat (justification) : Amiante détecté (RESULTAT ANALYSE)

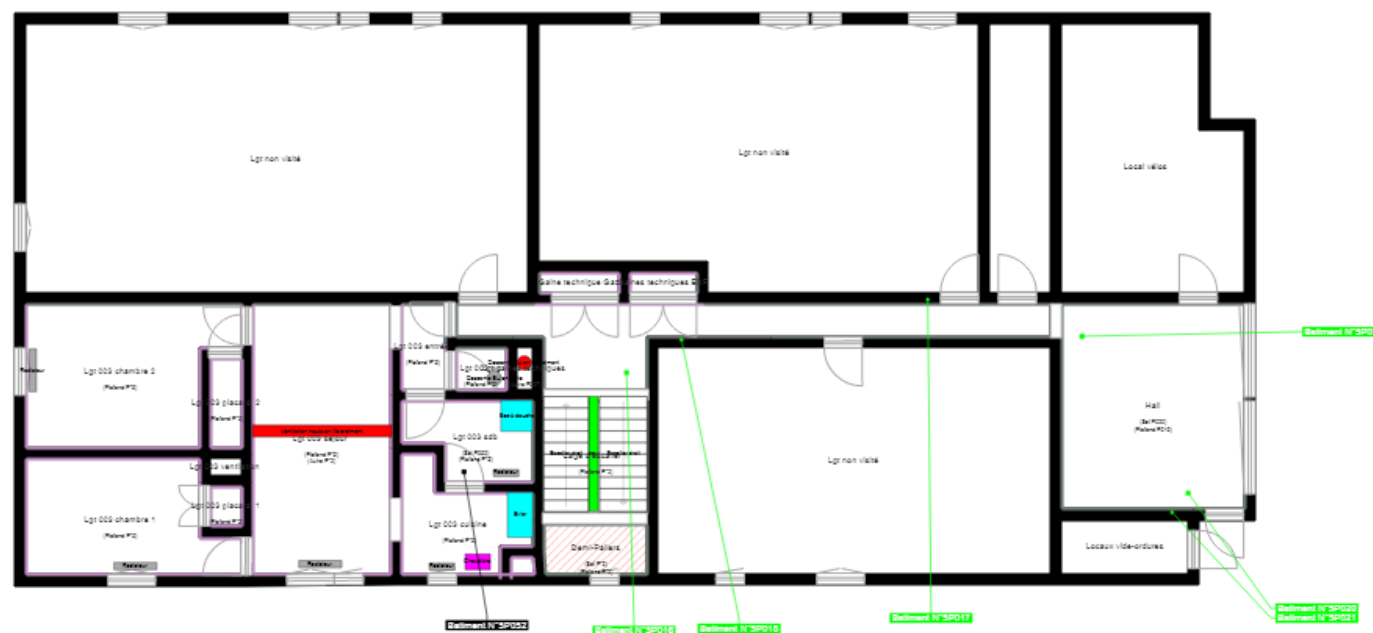
Rdc de l'entrée n 5

- Chaudière
- Ventilation haute en fibro-ciment

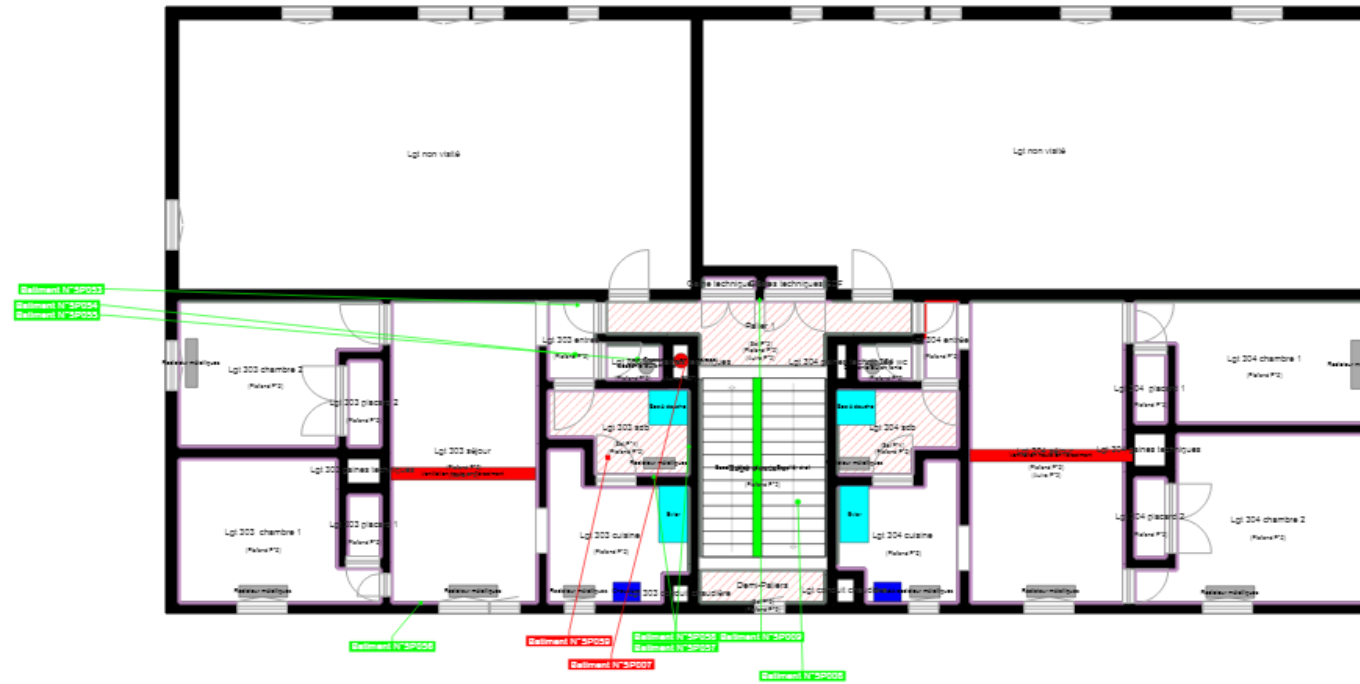
3eme étages du bâtiment n 5

- Chaudière
- Ventilation haute en fibrociment
