Rapport de repérage des matériaux et produits contenant de l'amiante avant réalisation de travaux dans un immeuble bâti

Bâtiment N°7
7 AVENUE DE ROTHSCHILD
77400 LAGNY SUR MARNE

Date du rapport : 20/07/2020

Référence du dossier : 2020
4582_2020 4579_AV

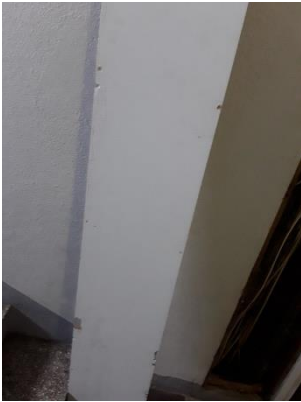
Identification : P010

Descriptif Laboratoire : Matériau compact gris avec fibres visibles + matériau compact gris hétérogène avec poussières non séparable

Résultat (justification) : Amiante détecté (RESULTAT ANALYSE)

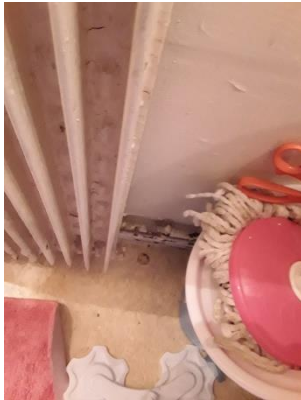
Identification : P047 (Fr2)

Descriptif Laboratoire : Dalle dure cassante noire

Résultat (justification) : Amiante détecté (RESULTAT ANALYSE)

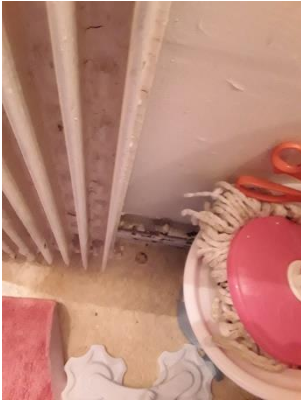
Identification : P048

Descriptif Laboratoire : Peintures multiples en vrac non séparable + matériau blanc en faible quantité non séparable

Résultat (justification) : Amiante détecté (RESULTAT ANALYSE)

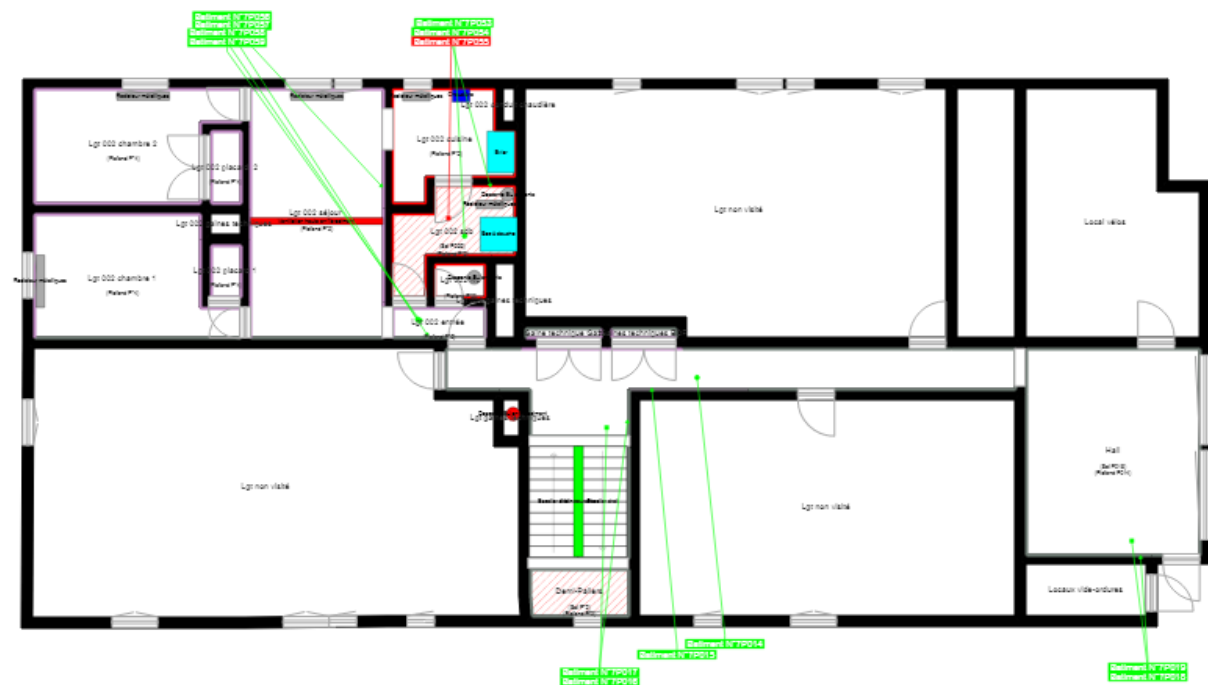
Descente EU en fibro-ciment
