Rapport de mission de repérage des matériaux et produits contenant de l'amiante avant réalisation de travaux

3 AVENUE DE ROTSCCHILD APT 103

77400 LAGNY SUR MARNE

RAPPORT N° :	OPH77 15LAA0103	Date d'émission du rapport :	08/08/2017
Le repérage a été réalisé le :	24/07/2017	Accompagnateur :	
Par :	Mickaël JULIEN	Laboratoire d'Analyses :	ITGA
N° certificat de qualification :		Adresse laboratoire :	3 RUE ARMAND HERPIN LACROIX - CS 46537 35065 RENNES CEDEX
Date d'obtention :		Numéro d'accréditation :	1-5967
Le présent rapport est établi par une personne dont les compétences sont certifiées par :		Organisme d'assurance professionnelle :	ALLIANZ
		Adresse assurance :	Direction Opérations Entreprises 5C Esplanade Charles de Gaulle 33081 BORDEAUX CEDEX
		N° de contrat d'assurance :	55897385
		Date de validité :	31/12/2017

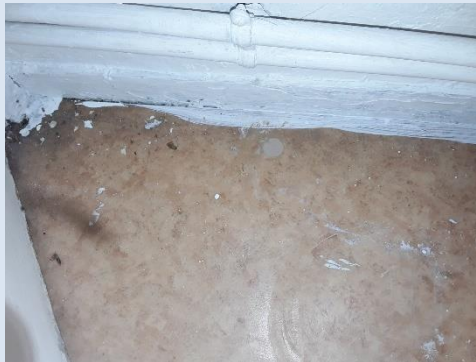
PRELEVEMENT : 15LAA0103P003		
NOM DU CLIENT	NUMERO DU DOSSIER	PIECE OU LOCAL
OPH77	15LAA0103 24/07/2017	Chambre 1
MATERIAU	DATE DE PRELEVEMENT	NOM DE L'OPERATEUR
Dalle dure cassante beige	24/07/2017	JULIEN Mickaël
LOCALISATION		RESULTAT
Sol		Fr1:Amiante non détecté

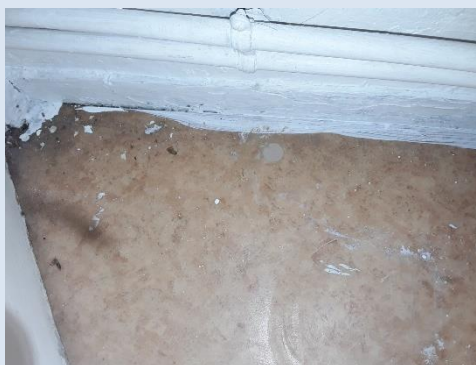
PRELEVEMENT : 15LAA0103P003		
NOM DU CLIENT	NUMERO DU DOSSIER	PIECE OU LOCAL
OPH77	15LAA0103 24/07/2017	Chambre 1
MATERIAU	DATE DE PRELEVEMENT	NOM DE L'OPERATEUR
Colle bitumineuse noire non séparable + ragréage gris en faible quantité en vrac non séparable + peinture en faible quantité non séparable + colle polymère jaune non séparable	24/07/2017	JULIEN Mickaël
LOCALISATION		RESULTAT
Sol		Fr3:Amiante détecté (Chrysotile)

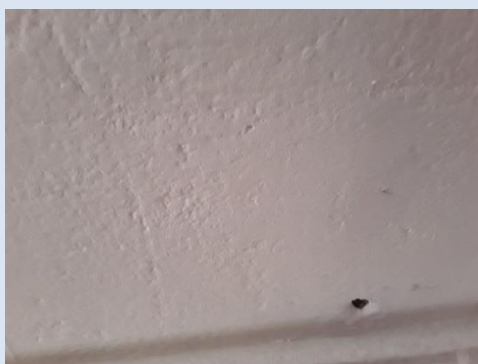
PRELEVEMENT : 15LAA0103P006		
NOM DU CLIENT	NUMERO DU DOSSIER	PIECE OU LOCAL
OPH77	15LAA0103 24/07/2017	Chambre 1
MATERIAU	DATE DE PRELEVEMENT	NOM DE L'OPERATEUR
Enduit gris en vrac non séparable + peinture non séparable	24/07/2017	JULIEN Mickaël
LOCALISATION	RESULTAT	
Mur A	Amiante non détecté

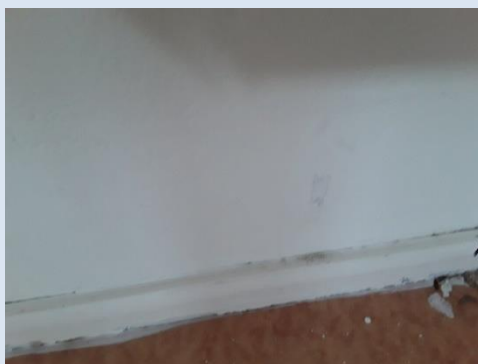
PRELEVEMENT : 15LAA0103P007		
NOM DU CLIENT	NUMERO DU DOSSIER	PIECE OU LOCAL
OPH77	15LAA0103 24/07/2017	Chambre 2
MATERIAU	DATE DE PRELEVEMENT	NOM DE L'OPERATEUR
Enduit gris en vrac + peinture non séparable	24/07/2017	JULIEN Mickaël
LOCALISATION	RESULTAT	
Mur B	Amiante non détecté

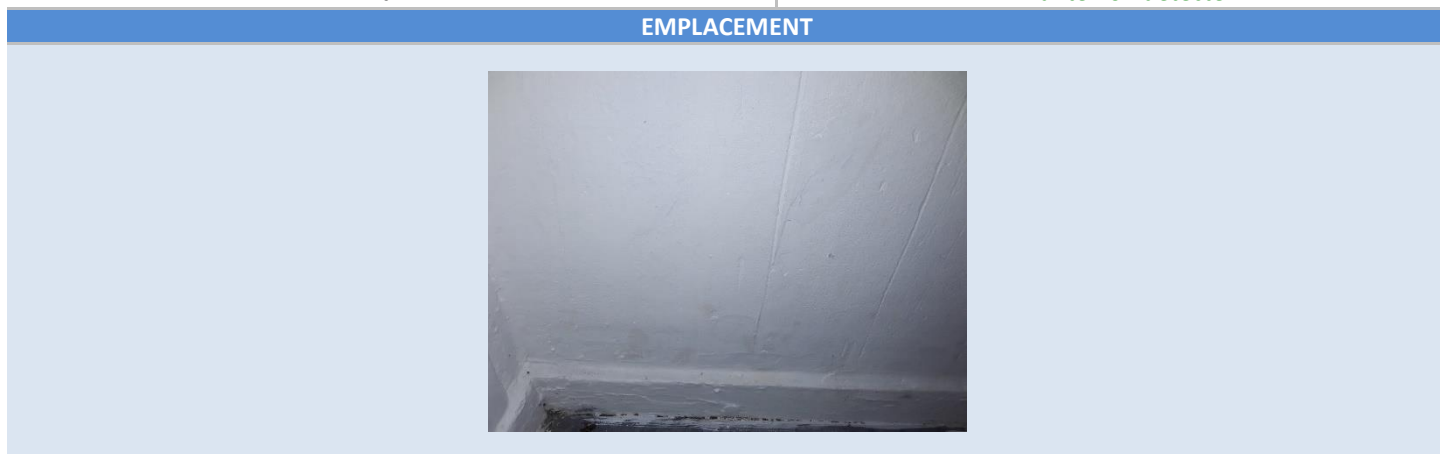
PRELEVEMENT : 15LAA0103P008		
NOM DU CLIENT	NUMERO DU DOSSIER	PIECE OU LOCAL
OPH77	15LAA0103 24/07/2017	WC
MATERIAU	DATE DE PRELEVEMENT	NOM DE L'OPERATEUR
Enduit plâtreux blanc en vrac + peinture non séparable	24/07/2017	JULIEN Mickaël
LOCALISATION		RESULTAT
Mur A		Amiante non détecté

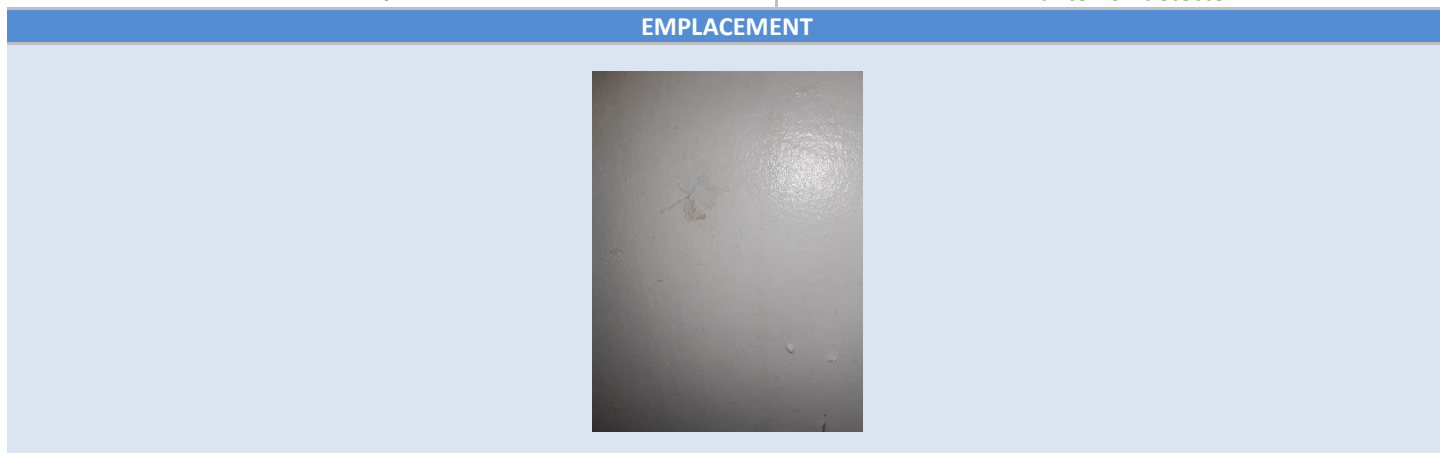
PRELEVEMENT : 15LAA0103P009		
NOM DU CLIENT	NUMERO DU DOSSIER	PIECE OU LOCAL
OPH77	15LAA0103 24/07/2017	Salle de bains
MATERIAU	DATE DE PRELEVEMENT	NOM DE L'OPERATEUR
Enduit plâtreux blanc en vrac non séparable + peinture non séparable + papier non séparable	24/07/2017	JULIEN Mickaël
LOCALISATION		RESULTAT
Mur B		Amiante non détecté

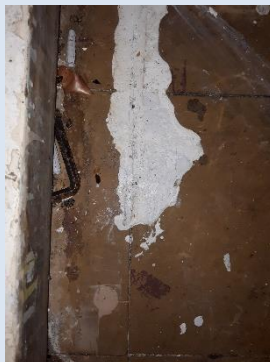
PRELEVEMENT : 15LAA0103P010		
NOM DU CLIENT	NUMERO DU DOSSIER	PIECE OU LOCAL
OPH77	15LAA0103 24/07/2017	Cuisine
MATERIAU	DATE DE PRELEVEMENT	NOM DE L'OPERATEUR
Matériau compact gris hétérogène	24/07/2017	JULIEN Mickaël
LOCALISATION		RESULTAT
Sols sous évier		Fr2:Amiante non détecté

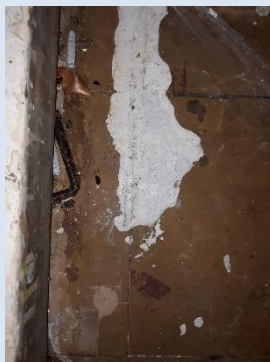
PRELEVEMENT : 15LAA0103P010		
NOM DU CLIENT	NUMERO DU DOSSIER	PIECE OU LOCAL
OPH77	15LAA0103 24/07/2017	Cuisine
MATERIAU	DATE DE PRELEVEMENT	NOM DE L'OPERATEUR
Dalle dure cassante beige	24/07/2017	JULIEN Mickaël
LOCALISATION		RESULTAT
Sols sous évier		Fr1:Amiante détecté (Chrysotile)

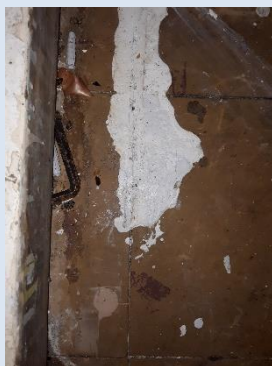
PRELEVEMENT : 15LAA0103P010		
NOM DU CLIENT	NUMERO DU DOSSIER	PIECE OU LOCAL
OPH77	15LAA0103 24/07/2017	Cuisine
MATERIAU	DATE DE PRELEVEMENT	NOM DE L'OPERATEUR
Colle bitumineuse noire non séparable + ragréage gris en faible quantité non séparable	24/07/2017	JULIEN Mickaël
LOCALISATION		RESULTAT
Sols sous évier		Fr3:Amiante détecté (Chrysotile)

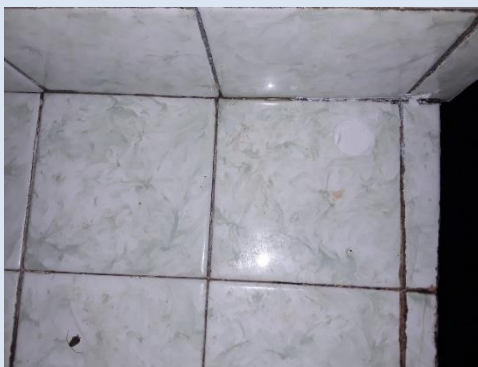
PRELEVEMENT : 15LAA0103P011		
NOM DU CLIENT	NUMERO DU DOSSIER	PIECE OU LOCAL
OPH77	15LAA0103 24/07/2017	Cuisine
MATERIAU	DATE DE PRELEVEMENT	NOM DE L'OPERATEUR
Colle beige en faible quantité en vrac non séparable + peintures multiples non séparable + bois en faible quantité non séparable + carrelage	24/07/2017	JULIEN Mickaël
LOCALISATION		RESULTAT
Mur A		Amiante non détecté
