## Rapport de mission de repérage des matériaux et produits contenant de l'amiante avant réalisation de travaux

Norme NF X 46-020 V .2017

3 AV DE ROTHSCHILD

77400 LAGNY SUR MARNE

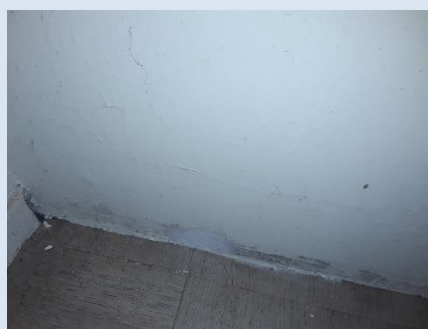
PRELEVEMENT : 15LAA0001P001			
NOM DU CLIENT	NUMERO DU DOSSIER		PIECE OU LOCAL
OPH77	15LAA0001 29/07/2019		Salle D'eau / WC (Rez de chaussée)
ELEMENT	DESCRIPTIF DU LABORATOIRE	DATE DE PRELEVEMENT	NOM DE L'OPERATEUR
Béton	Peintures multiples non séparable + enduit plâtreux blanc en vrac non séparable + matériau gris en faible quantité non séparable	29/07/2019	LEITE LOPES Alain
LOCALISATION		RESULTAT	
Mur A		AmianteNonDetecte

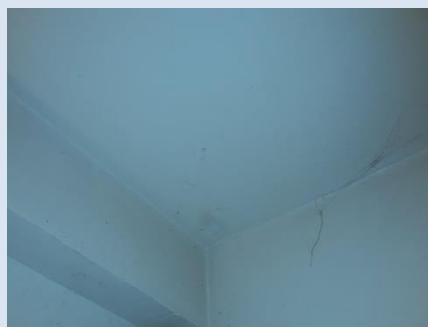
PRELEVEMENT : 15LAA0001P002			
NOM DU CLIENT	NUMERO DU DOSSIER		PIECE OU LOCAL
OPH77	15LAA0001 29/07/2019		Salle D'eau / WC (Rez de chaussée)
ELEMENT	DESCRIPTIF DU LABORATOIRE	DATE DE PRELEVEMENT	NOM DE L'OPERATEUR
Enduit / Peinture béton	Peintures multiples non séparable + enduit plâtreux blanc en vrac non séparable	29/07/2019	LEITE LOPES Alain
LOCALISATION		RESULTAT	
Plafond		AmianteNonDetecte

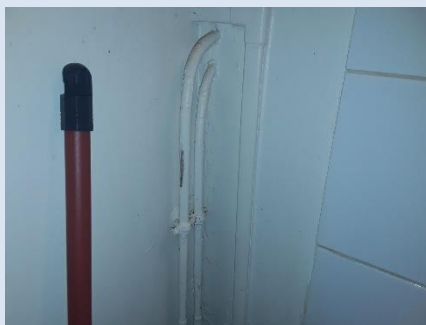
PRELEVEMENT : 15LAA0001P003			
NOM DU CLIENT	NUMERO DU DOSSIER		PIECE OU LOCAL
OPH77	15LAA0001 29/07/2019		Salle D'eau / WC (Rez de chaussée)
ELEMENT	DESCRIPTIF DU LABORATOIRE	DATE DE PRELEVEMENT	NOM DE L'OPERATEUR
Peinture	Peintures multiples non séparable + enduit plâtreux blanc en vrac non séparable	29/07/2019	LEITE LOPES Alain
LOCALISATION		RESULTAT	
Réseaux de distribution		AmianteNonDetecte

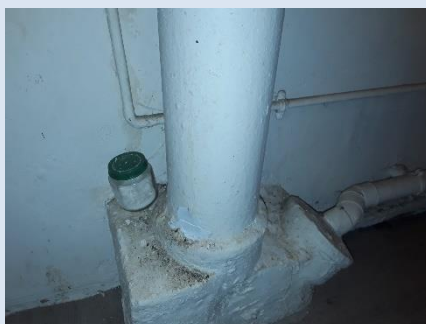
PRELEVEMENT : 15LAA0001P004			
NOM DU CLIENT	NUMERO DU DOSSIER		PIECE OU LOCAL
OPH77	15LAA0001 29/07/2019		Salle D'eau / WC (Rez de chaussée)
ELEMENT	DESCRIPTIF DU LABORATOIRE	DATE DE PRELEVEMENT	NOM DE L'OPERATEUR
Peinture	Peintures multiples en vrac non séparable + matériau rouge en vrac non séparable	29/07/2019	LEITE LOPES Alain
LOCALISATION		RESULTAT	
Colonnes de chutes		AmianteNonDetecte

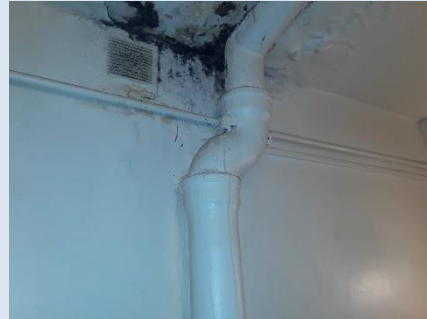
PRELEVEMENT : 15LAA0001P005			
NOM DU CLIENT	NUMERO DU DOSSIER		PIECE OU LOCAL
OPH77	15LAA0001 29/07/2019		Salle D'eau / WC (Rez de chaussée)
ELEMENT	DESCRIPTIF DU LABORATOIRE	DATE DE PRELEVEMENT	NOM DE L'OPERATEUR
Conduit Metal		29/07/2019	LEITE LOPES Alain
LOCALISATION		RESULTAT	
Colonnes de chutes		NonAnalyse
