Rapport de mission de repérage des matériaux et produits contenant de l'amiante avant réalisation de travaux

3 AVENUE DE ROTHSCHILD

77400 LAGNY SUR MARNE

RAPPORT N° :	15LAA0002	Laboratoire d'Analyses :	ITGA
Repérage réalisé le :	01/08/2018	Adresse laboratoire :	3 RUE ARMAND HERPIN LACROIX - CS 46537 35065 RENNES CEDEX
Accompagnateur :		Numéro d'accréditation :	1-5967
Par :	Mickaël JULIEN	Organisme d'assurance professionnelle :	AXA France
N° certificat :	CPDI 4129	Adresse assurance :	313 Terrasses de l'Arche 92727 NANTERRE CEDEX
Date d'obtention :	01/01/2017	N° de contrat d'assurance :	10063271004
Organisme certificateur	I.CERT Parc Edonia - Bâtiment G - Rue de la Terre Victoria - 35760 SAINT-GREGOIRE	Date de validité :	31/12/2018

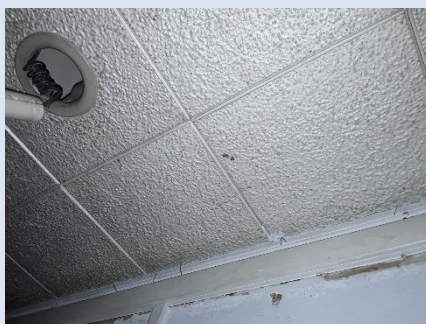
PRELEVEMENT : 15LAA0002P002			
NOM DU CLIENT	NUMERO DU DOSSIER	PIECE OU LOCAL	
OPH77	15LAA0002 01/08/2018	Entrée	
ELEMENT	DESCRIPTIF DU LABORATOIRE	DATE DE PRELEVEMENT	NOM DE L'OPERATEUR
Colle polystyrène	Matériau fibreux beige avec poussières + colle polymère jaune non séparable + matériau en polystyrène + peinture non séparable	01/08/2018	JULIEN Mickaël
LOCALISATION		RESULTAT	
Plafond		Amiante non détecté

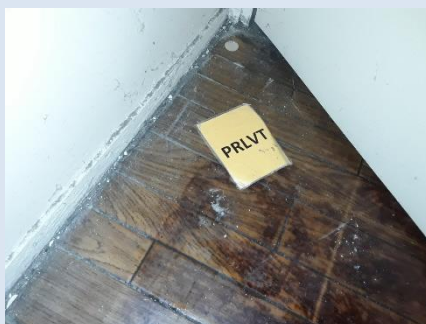
PRELEVEMENT : 15LAA0002P003			
NOM DU CLIENT	NUMERO DU DOSSIER	PIECE OU LOCAL	
OPH77	15LAA0002 01/08/2018	Salle de bains	
ELEMENT	DESCRIPTIF DU LABORATOIRE	DATE DE PRELEVEMENT	NOM DE L'OPERATEUR
Revêtement souple	Dalle dure cassante noire	01/08/2018	JULIEN Mickaël
LOCALISATION		RESULTAT	
Sol		Fr1:Amiante détecté (Chrysotile)

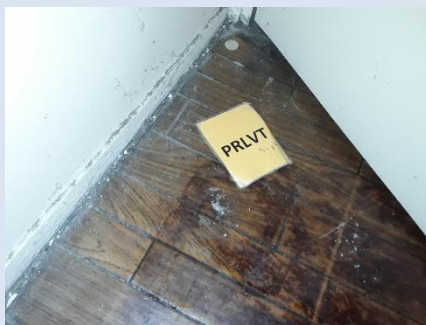
PRELEVEMENT : 15LAA0002P003			
NOM DU CLIENT	NUMERO DU DOSSIER	PIECE OU LOCAL	
OPH77	15LAA0002 01/08/2018	Salle de bains	
ELEMENT	DESCRIPTIF DU LABORATOIRE	DATE DE PRELEVEMENT	NOM DE L'OPERATEUR
Revêtement souple	Colle bitumineuse noire + colle polymère jaune non séparable + ragréage gris non séparable	01/08/2018	JULIEN Mickaël
LOCALISATION		RESULTAT	
Sol		Fr2:Amiante détecté (Chrysotile)

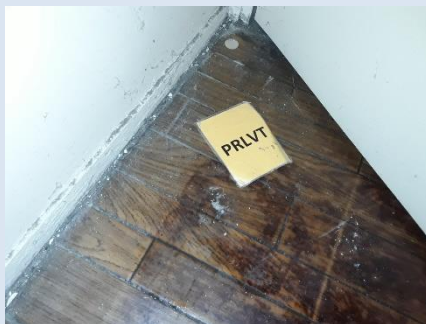
PRELEVEMENT : 15LAA0002P003			
NOM DU CLIENT	NUMERO DU DOSSIER	PIECE OU LOCAL	
OPH77	15LAA0002 01/08/2018	Salle de bains	
ELEMENT	DESCRIPTIF DU LABORATOIRE	DATE DE PRELEVEMENT	NOM DE L'OPERATEUR
Revêtement souple	Revêtement souple beige	01/08/2018	JULIEN Mickaël
LOCALISATION		RESULTAT	
Sol		Fr3:Amiante non détecté

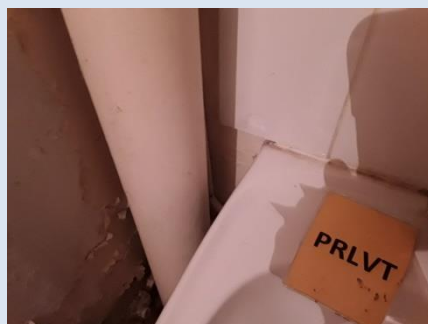
PRELEVEMENT : 15LAA0002P005			
NOM DU CLIENT	NUMERO DU DOSSIER	PIECE OU LOCAL	
OPH77	15LAA0002 01/08/2018	Salle de bains	
ELEMENT	DESCRIPTIF DU LABORATOIRE	DATE DE PRELEVEMENT	NOM DE L'OPERATEUR
Colle faïence	Colle beige avec poussières non séparable + couche plâtreuse blanche en vrac + carrelage	01/08/2018	JULIEN Mickaël
LOCALISATION		RESULTAT	
Mur E		Amiante non détecté

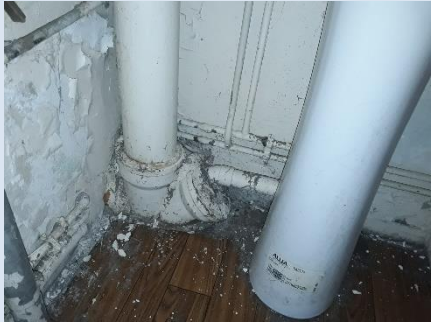
PRELEVEMENT : 15LAA0002P006			
NOM DU CLIENT	NUMERO DU DOSSIER	PIECE OU LOCAL	
OPH77	15LAA0002 01/08/2018	Salle de bains	
ELEMENT	DESCRIPTIF DU LABORATOIRE	DATE DE PRELEVEMENT	NOM DE L'OPERATEUR
Peinture	Peintures multiples en faible quantité	01/08/2018	JULIEN Mickaël
LOCALISATION		RESULTAT	
Réseaux de distribution		Amiante non détecté	
EMPLACEMENT

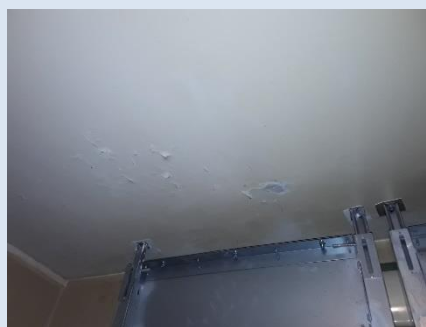
PRELEVEMENT : 15LAA0002P008			
NOM DU CLIENT	NUMERO DU DOSSIER	PIECE OU LOCAL	
OPH77	15LAA0002 01/08/2018	Séjour	
ELEMENT	DESCRIPTIF DU LABORATOIRE	DATE DE PRELEVEMENT	NOM DE L'OPERATEUR
Enduit béton	Enduit plâtreux blanc en vrac + peintures multiples non séparable	01/08/2018	JULIEN Mickaël
LOCALISATION		RESULTAT	
Plafond		Amiante détecté (Chrysotile)

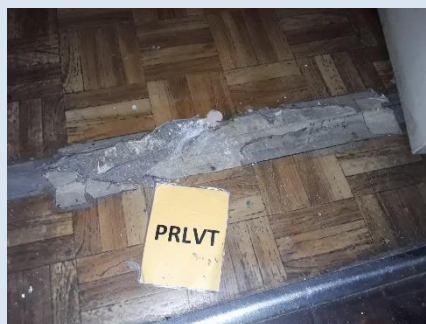
PRELEVEMENT : 15LAA0002P009			
NOM DU CLIENT	NUMERO DU DOSSIER	PIECE OU LOCAL	
OPH77	15LAA0002 01/08/2018	Chambre 1	
ELEMENT	DESCRIPTIF DU LABORATOIRE	DATE DE PRELEVEMENT	NOM DE L'OPERATEUR
Revêtement souple	Dalle dure cassante noire	01/08/2018	JULIEN Mickaël
LOCALISATION		RESULTAT	
Sol		Fr1:Amiante détecté (Chrysotile)

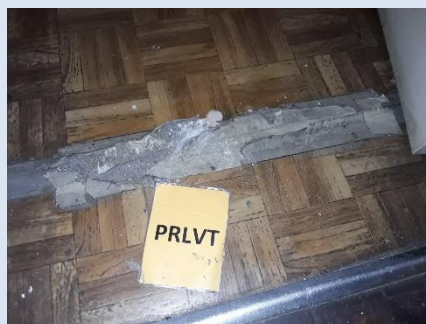
PRELEVEMENT : 15LAA0002P009			
NOM DU CLIENT	NUMERO DU DOSSIER	PIECE OU LOCAL	
OPH77	15LAA0002 01/08/2018	Chambre 1	
ELEMENT	DESCRIPTIF DU LABORATOIRE	DATE DE PRELEVEMENT	NOM DE L'OPERATEUR
Revêtement souple	Colle bitumineuse noire + colle polymère jaune non séparable + ragréage gris en vrac non séparable	01/08/2018	JULIEN Mickaël
LOCALISATION		RESULTAT	
Sol		Fr2:Amiante détecté (Chrysotile)

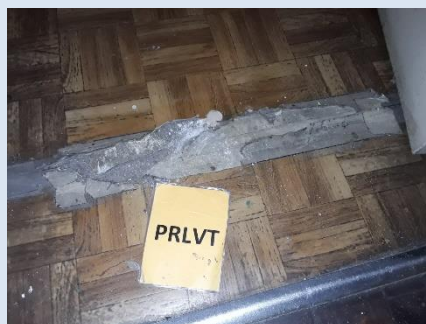
PRELEVEMENT : 15LAA0002P009			
NOM DU CLIENT	NUMERO DU DOSSIER	PIECE OU LOCAL	
OPH77	15LAA0002 01/08/2018	Chambre 1	
ELEMENT	DESCRIPTIF DU LABORATOIRE	DATE DE PRELEVEMENT	NOM DE L'OPERATEUR
Revêtement souple	Revêtement souple marron + matériau compact gris hétérogène	01/08/2018	JULIEN Mickaël
LOCALISATION		RESULTAT	
Sol		Fr3:Amiante non détecté

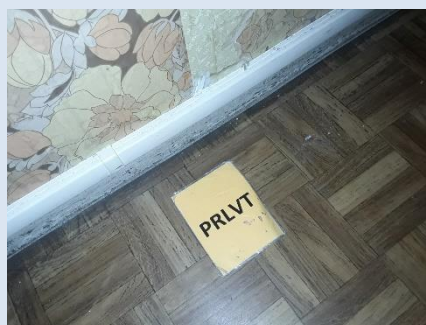
PRELEVEMENT : 15LAA0002P010			
NOM DU CLIENT	NUMERO DU DOSSIER	PIECE OU LOCAL	
OPH77	15LAA0002 01/08/2018	Chambre 1	
ELEMENT	DESCRIPTIF DU LABORATOIRE	DATE DE PRELEVEMENT	NOM DE L'OPERATEUR
Enduit béton	Enduit plâtreux blanc en faible quantité en vrac + peinture non séparable + carton non séparable + matériau gris en faible quantité en vrac non séparable	01/08/2018	JULIEN Mickaël
LOCALISATION		RESULTAT	
Mur A		Amiante non détecté

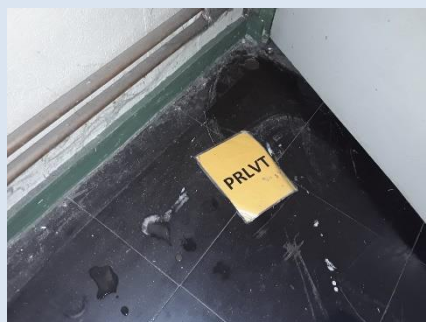
PRELEVEMENT : 15LAA0002P011			
NOM DU CLIENT	NUMERO DU DOSSIER	PIECE OU LOCAL	
OPH77	15LAA0002 01/08/2018	Chambre 2	
ELEMENT	DESCRIPTIF DU LABORATOIRE	DATE DE PRELEVEMENT	NOM DE L'OPERATEUR
Dalle de sol	Dalle dure cassante noire	01/08/2018	JULIEN Mickaël
LOCALISATION		RESULTAT	
Sol		Fr1:Amiante détecté (Chrysotile)

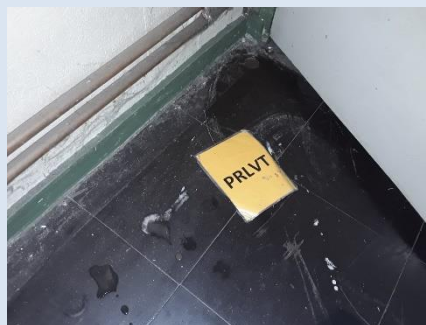
PRELEVEMENT : 15LAA0002P011			
NOM DU CLIENT	NUMERO DU DOSSIER	PIECE OU LOCAL	
OPH77	15LAA0002 01/08/2018	Chambre 2	
ELEMENT	DESCRIPTIF DU LABORATOIRE	DATE DE PRELEVEMENT	NOM DE L'OPERATEUR
Dalle de sol	Colle bitumineuse noire non séparable + ragréage gris en vrac hétérogène non séparable	01/08/2018	JULIEN Mickaël
LOCALISATION		RESULTAT	
Sol		Fr2:Amiante détecté (Chrysotile)

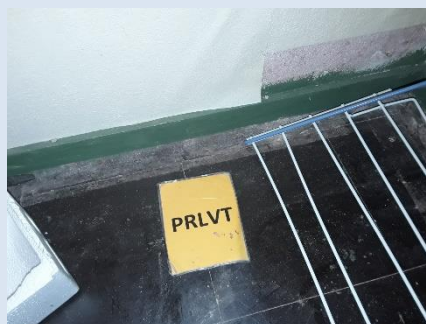
PRELEVEMENT : 15LAA0002P012			
NOM DU CLIENT	NUMERO DU DOSSIER	PIECE OU LOCAL	
OPH77	15LAA0002 01/08/2018	Chambre 2	
ELEMENT	DESCRIPTIF DU LABORATOIRE	DATE DE PRELEVEMENT	NOM DE L'OPERATEUR
Enduit	Enduit gris en vrac + peinture en faible quantité non séparable	01/08/2018	JULIEN Mickaël
LOCALISATION		RESULTAT	
Mur C		Amiante non détecté

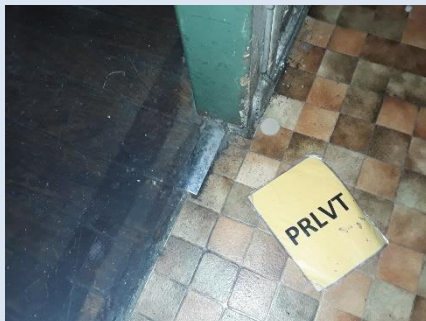
PRELEVEMENT : 15LAA0002P013

NOM DU CLIENT	NUMERO DU DOSSIER	PIECE OU LOCAL	
OPH77	15LAA0002 01/08/2018	Cuisine	
ELEMENT	DESCRIPTIF DU LABORATOIRE	DATE DE PRELEVEMENT	NOM DE L'OPERATEUR
Revêtement souple	Dalle dure cassante marron	01/08/2018	JULIEN Mickaël
LOCALISATION		RESULTAT	
Sol		Fr1:Amiante détecté (Chrysotile)

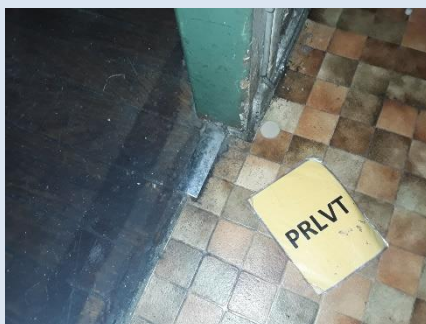
PRELEVEMENT : 15LAA0002P013

NOM DU CLIENT	NUMERO DU DOSSIER	PIECE OU LOCAL	
OPH77	15LAA0002 01/08/2018	Cuisine	
ELEMENT	DESCRIPTIF DU LABORATOIRE	DATE DE PRELEVEMENT	NOM DE L'OPERATEUR
Revêtement souple	Revêtement souple marron	01/08/2018	JULIEN Mickaël
LOCALISATION		RESULTAT	
Sol		Fr2:Amiante non détecté

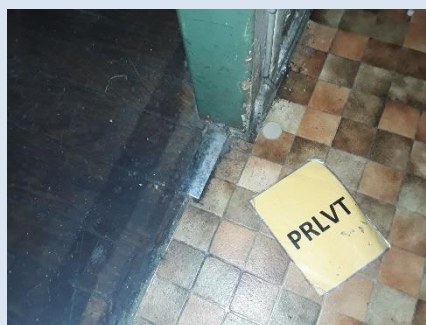
PRELEVEMENT : 15LAA0002P013			
NOM DU CLIENT	NUMERO DU DOSSIER	PIECE OU LOCAL	
OPH77	15LAA0002 01/08/2018	Cuisine	
ELEMENT	DESCRIPTIF DU LABORATOIRE	DATE DE PRELEVEMENT	NOM DE L'OPERATEUR
Revêtement souple	Colle bitumineuse noire non séparable + colle polymère jaune non séparable + ragréage gris en vrac non séparable + matériau gris en vrac hétérogène non séparable	01/08/2018	JULIEN Mickaël
LOCALISATION		RESULTAT	
Sol		Fr3:Amiante détecté (Chrysotile)

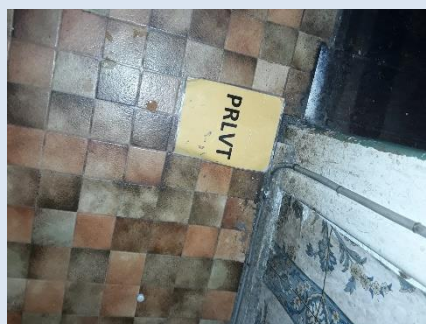
PRELEVEMENT : 15LAA0002P014			
NOM DU CLIENT	NUMERO DU DOSSIER	PIECE OU LOCAL	
OPH77	15LAA0002 01/08/2018	Cuisine	
ELEMENT	DESCRIPTIF DU LABORATOIRE	DATE DE PRELEVEMENT	NOM DE L'OPERATEUR
Enduit	Enduit gris en faible quantité en vrac + peintures multiples en faible quantité avec poussières non séparable	01/08/2018	JULIEN Mickaël
LOCALISATION		RESULTAT	
Mur A		Amiante non détecté

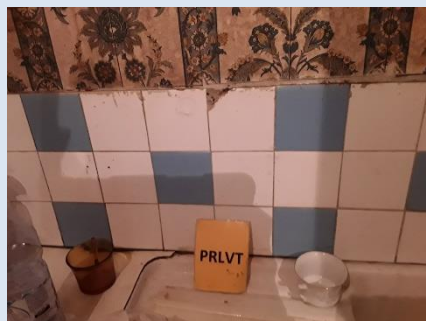
PRELEVEMENT : 15LAA0002P015			
NOM DU CLIENT	NUMERO DU DOSSIER	PIECE OU LOCAL	
OPH77	15LAA0002 01/08/2018	Cuisine	
ELEMENT	DESCRIPTIF DU LABORATOIRE	DATE DE PRELEVEMENT	NOM DE L'OPERATEUR
Colle faïence	Carrelage	01/08/2018	JULIEN Mickaël
LOCALISATION		RESULTAT	
Mur C		Fr1:Amiante non détecté

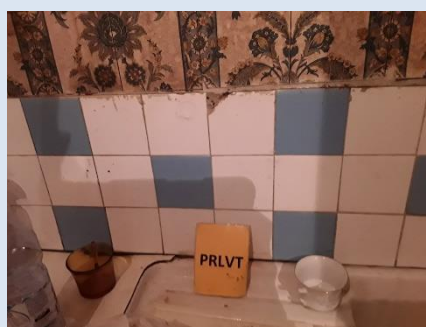
PRELEVEMENT : 15LAA0002P015			
NOM DU CLIENT	NUMERO DU DOSSIER	PIECE OU LOCAL	
OPH77	15LAA0002 01/08/2018	Cuisine	
ELEMENT	DESCRIPTIF DU LABORATOIRE	DATE DE PRELEVEMENT	NOM DE L'OPERATEUR
Colle faïence	Colle beige avec poussières + peinture non séparable	01/08/2018	JULIEN Mickaël
LOCALISATION		RESULTAT	
Mur C		Fr2:Amiante détecté (Chrysotile)
