Rapport de mission de repérage des matériaux et produits contenant de l'amiante avant réalisation de travaux

3 AVENUE DE ROTHSCHILD

MODULE 15LAA0201
77400 LAGNY SUR MARNE

RAPPORT N° :	15LAA0201	Laboratoire d'Analyses :	ITGA
Repérage réalisé le :	02/04/2019	Adresse laboratoire :	3 RUE ARMAND HERPIN LACROIX - CS 46537 35065 RENNES CEDEX
Accompagnateur :		Numéro d'accréditation :	1-5967
Par :	Mickaël JULIEN	Organisme d'assurance professionnelle :	AXA France
N° certificat :	CPDI 4129	Adresse assurance :	313 Terrasses de l'Arche 92727 NANTERRE CEDEX
Date d'obtention :	01/01/2017	N° de contrat d'assurance :	10158549604
Organisme certificateur	I.CERT Parc Edonia - Bâtiment G - Rue de la Terre Victoria - 35760 SAINT-GREGOIRE	Date de validité :	31/12/2019

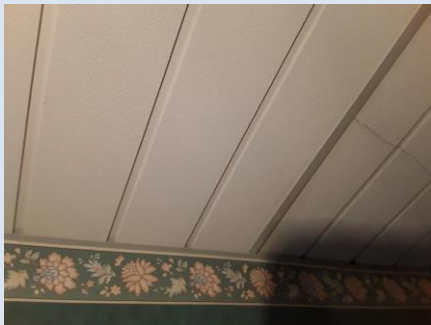
PRELEVEMENT : 15LAA0201P006			
NOM DU CLIENT	NUMERO DU DOSSIER	PIECE OU LOCAL	
OPH77	15LAA0201 02/04/2019	Couloir (RC)	
ELEMENT	DESCRIPTIF DU LABORATOIRE	DATE DE PRELEVEMENT	NOM DE L'OPERATEUR
Dalle de faux-plafonds	Matériau fibreux beige + peinture non séparable	02/04/2019	JULIEN Mickaël
LOCALISATION		RESULTAT	
Plafond		Amiante non détecté

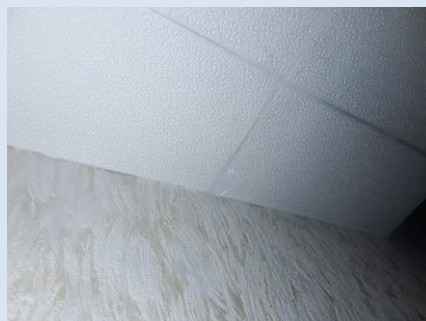
PRELEVEMENT : 15LAA0201P007

NOM DU CLIENT	NUMERO DU DOSSIER	PIECE OU LOCAL	
OPH77	15LAA0201 02/04/2019	Chambre 2 (RC)	
ELEMENT	DESCRIPTIF DU LABORATOIRE	DATE DE PRELEVEMENT	NOM DE L'OPERATEUR
Colle polystyrène	Polystyrène blanc + peinture non séparable	02/04/2019	JULIEN Mickaël
LOCALISATION		RESULTAT	
Plafond		Amiante non détecté

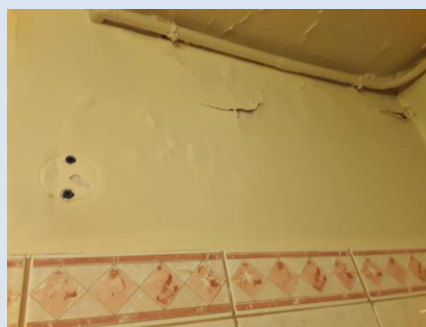
PRELEVEMENT : 15LAA0201P012			
NOM DU CLIENT	NUMERO DU DOSSIER	PIECE OU LOCAL	
OPH77	15LAA0201 02/04/2019	Salle de bains (RC)	
ELEMENT	DESCRIPTIF DU LABORATOIRE	DATE DE PRELEVEMENT	NOM DE L'OPERATEUR
Enduit béton	Enduit plâtreux blanc en vrac + peinture non séparable	02/04/2019	JULIEN Mickaël
LOCALISATION		RESULTAT	
Mur B		Amiante non détecté

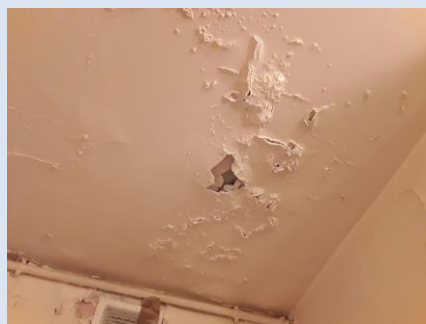
PRELEVEMENT : 15LAA0201P013			
NOM DU CLIENT	NUMERO DU DOSSIER	PIECE OU LOCAL	
OPH77	15LAA0201 02/04/2019	Salle de bains (RC)	
ELEMENT	DESCRIPTIF DU LABORATOIRE	DATE DE PRELEVEMENT	NOM DE L'OPERATEUR
Enduit béton	Enduit plâtreux blanc en vrac + peinture non séparable	02/04/2019	JULIEN Mickaël
LOCALISATION		RESULTAT	
Plafond		Amiante non détecté
