Rapport de mission de repérage des matériaux et produits contenant de l'amiante avant réalisation de travaux

3 AVENUE DE ROTHSCHILD

MODULE 15LAA0201
77400 LAGNY SUR MARNE

RAPPORT N° :	15LAA0201	Laboratoire d'Analyses :	ITGA
Repérage réalisé le :	02/04/2019	Adresse laboratoire :	3 RUE ARMAND HERPIN LACROIX - CS 46537 35065 RENNES CEDEX
Accompagnateur :		Numéro d'accréditation :	1-5967
Par :	Mickaël JULIEN	Organisme d'assurance professionnelle :	AXA France
N° certificat :	CPDI 4129	Adresse assurance :	313 Terrasses de l'Arche 92727 NANTERRE CEDEX
Date d'obtention :	01/01/2017	N° de contrat d'assurance :	10158549604
Organisme certificateur	I.CERT Parc Edonia - Bâtiment G - Rue de la Terre Victoria - 35760 SAINT-GREGOIRE	Date de validité :	31/12/2019

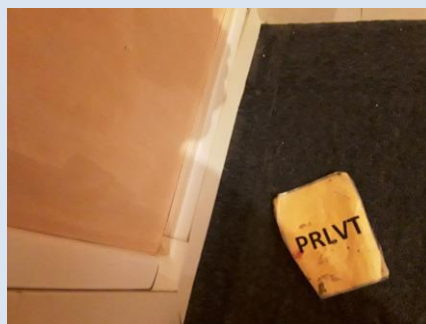
PRELEVEMENT : 15LAA0201P001			
NOM DU CLIENT	NUMERO DU DOSSIER		PIECE OU LOCAL
OPH77	15LAA0201 02/04/2019		Séjour (RC)
ELEMENT	DESCRIPTIF DU LABORATOIRE	DATE DE PRELEVEMENT	NOM DE L'OPERATEUR
Moquette	Moquette grise avec couche souple + colle bitumineuse noire non séparable	02/04/2019	JULIEN Mickaël
LOCALISATION		RESULTAT	
Sol		Amiante non détecté

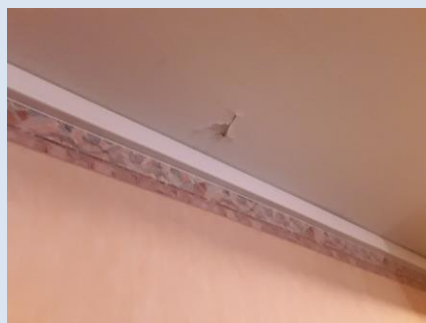
PRELEVEMENT : 15LAA0201P002			
NOM DU CLIENT	NUMERO DU DOSSIER		PIECE OU LOCAL
OPH77	15LAA0201 02/04/2019		Séjour (RC)
ELEMENT	DESCRIPTIF DU LABORATOIRE	DATE DE PRELEVEMENT	NOM DE L'OPERATEUR
Enduit béton	Enduit plâtreux blanc en vrac + peinture non séparable	02/04/2019	JULIEN Mickaël
LOCALISATION		RESULTAT	
Plafond		Amiante non détecté

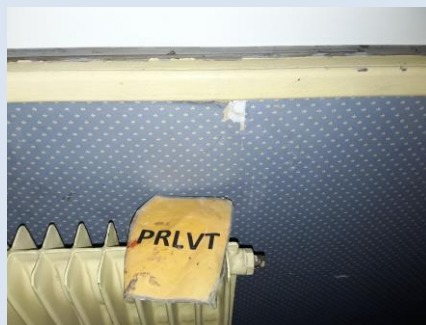
PRELEVEMENT : 15LAA0201P003			
NOM DU CLIENT	NUMERO DU DOSSIER	PIECE OU LOCAL	
OPH77	15LAA0201 02/04/2019	Chambre 1 (RC)	
ELEMENT	DESCRIPTIF DU LABORATOIRE	DATE DE PRELEVEMENT	NOM DE L'OPERATEUR
Enduit	Enduit gris en vrac hétérogène + peinture en faible quantité en vrac non séparable	02/04/2019	JULIEN Mickaël
LOCALISATION		RESULTAT	
Mur A		Amiante non détecté

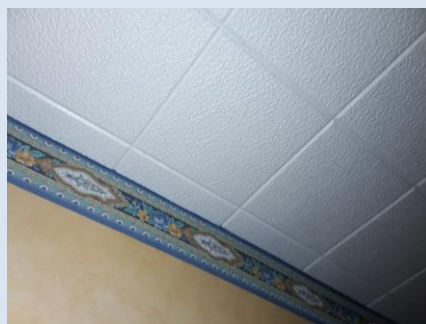
PRELEVEMENT : 15LAA0201P004			
NOM DU CLIENT	NUMERO DU DOSSIER	PIECE OU LOCAL	
OPH77	15LAA0201 02/04/2019	Chambre 1 (RC)	
ELEMENT	DESCRIPTIF DU LABORATOIRE	DATE DE PRELEVEMENT	NOM DE L'OPERATEUR
Colle polystyrène	Polystyrène blanc	02/04/2019	JULIEN Mickaël
LOCALISATION		RESULTAT	
Plafond		Amiante non détecté

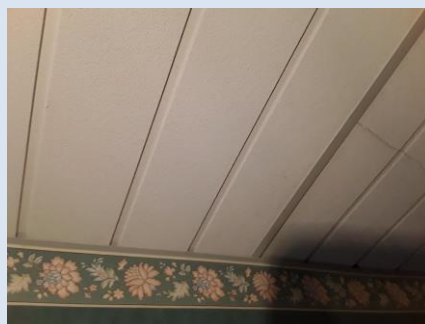
PRELEVEMENT : 15LAA0201P006			
NOM DU CLIENT	NUMERO DU DOSSIER	PIECE OU LOCAL	
OPH77	15LAA0201 02/04/2019	Couloir (RC)	
ELEMENT	DESCRIPTIF DU LABORATOIRE	DATE DE PRELEVEMENT	NOM DE L'OPERATEUR
Dalle de faux-plafonds	Matériau fibreux beige + peinture non séparable	02/04/2019	JULIEN Mickaël
LOCALISATION		RESULTAT	
Plafond		Amiante non détecté

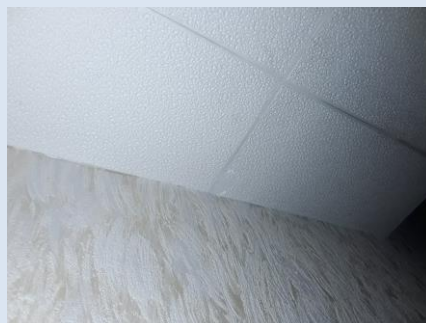
PRELEVEMENT : 15LAA0201P007

NOM DU CLIENT	NUMERO DU DOSSIER	PIECE OU LOCAL	
OPH77	15LAA0201 02/04/2019	Chambre 2 (RC)	
ELEMENT	DESCRIPTIF DU LABORATOIRE	DATE DE PRELEVEMENT	NOM DE L'OPERATEUR
Colle polystyrène	Polystyrène blanc + peinture non séparable	02/04/2019	JULIEN Mickaël
LOCALISATION		RESULTAT	
Plafond		Amiante non détecté

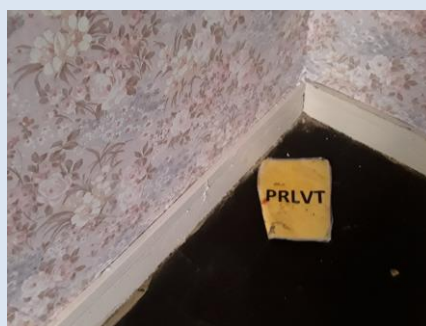
PRELEVEMENT : 15LAA0201P008

NOM DU CLIENT	NUMERO DU DOSSIER	PIECE OU LOCAL	
OPH77	15LAA0201 02/04/2019	Chambre 3 (RC)	
ELEMENT	DESCRIPTIF DU LABORATOIRE	DATE DE PRELEVEMENT	NOM DE L'OPERATEUR
Enduit béton	Peintures multiples non séparable + papier	02/04/2019	JULIEN Mickaël
LOCALISATION		RESULTAT	
Mur E		Amiante non détecté

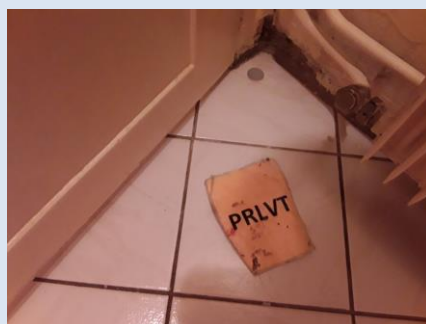
NOM DU CLIENT	NUMERO DU DOSSIER	PIECE OU LOCAL	
OPH77	15LAA0201 02/04/2019	Salle de bains (RC)	
ELEMENT	DESCRIPTIF DU LABORATOIRE	DATE DE PRELEVEMENT	NOM DE L'OPERATEUR
Colle carrelage	Colle beige hétérogène + ragréage gris non séparable	02/04/2019	JULIEN Mickaël
LOCALISATION		RESULTAT	
Sol		Fr1:Amiante non détecté

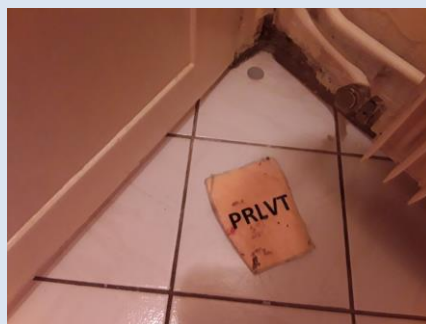
PRELEVEMENT : 15LAA0201P011

NOM DU CLIENT	NUMERO DU DOSSIER	PIECE OU LOCAL	
OPH77	15LAA0201 02/04/2019	Salle de bains (RC)	
ELEMENT	DESCRIPTIF DU LABORATOIRE	DATE DE PRELEVEMENT	NOM DE L'OPERATEUR
Colle carrelage	Carrelage	02/04/2019	JULIEN Mickaël
LOCALISATION		RESULTAT	
Sol		Fr2:Amiante non détecté

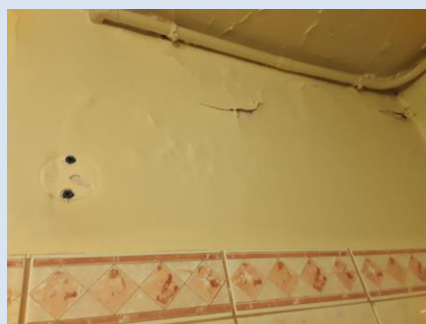
PRELEVEMENT : 15LAA0201P012			
NOM DU CLIENT	NUMERO DU DOSSIER	PIECE OU LOCAL	
OPH77	15LAA0201 02/04/2019	Salle de bains (RC)	
ELEMENT	DESCRIPTIF DU LABORATOIRE	DATE DE PRELEVEMENT	NOM DE L'OPERATEUR
Enduit béton	Enduit plâtreux blanc en vrac + peinture non séparable	02/04/2019	JULIEN Mickaël
LOCALISATION		RESULTAT	
Mur B		Amiante non détecté

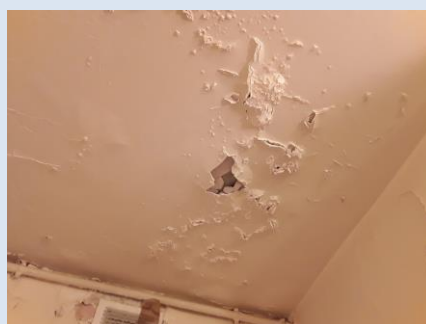
PRELEVEMENT : 15LAA0201P013			
NOM DU CLIENT	NUMERO DU DOSSIER	PIECE OU LOCAL	
OPH77	15LAA0201 02/04/2019	Salle de bains (RC)	
ELEMENT	DESCRIPTIF DU LABORATOIRE	DATE DE PRELEVEMENT	NOM DE L'OPERATEUR
Enduit béton	Enduit plâtreux blanc en vrac + peinture non séparable	02/04/2019	JULIEN Mickaël
LOCALISATION		RESULTAT	
Plafond		Amiante non détecté

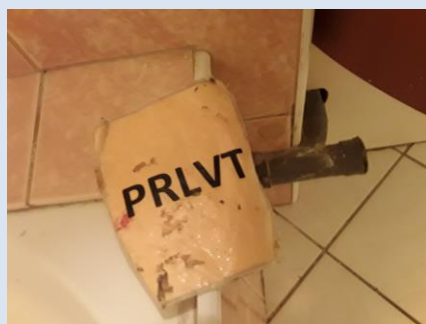
PRELEVEMENT : 15LAA0201P014			
NOM DU CLIENT	NUMERO DU DOSSIER	PIECE OU LOCAL	
OPH77	15LAA0201 02/04/2019	Salle de bains (RC)	
ELEMENT	DESCRIPTIF DU LABORATOIRE	DATE DE PRELEVEMENT	NOM DE L'OPERATEUR
Colle faïence	Colle beige + peintures multiples non séparable + matériau gris hétérogène non séparable	02/04/2019	JULIEN Mickaël
LOCALISATION		RESULTAT	
Mur D		Fr1:Amiante non détecté

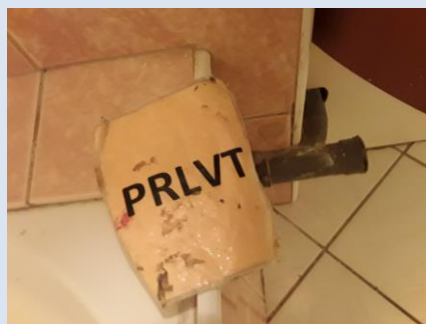
PRELEVEMENT : 15LAA0201P014			
NOM DU CLIENT	NUMERO DU DOSSIER	PIECE OU LOCAL	
OPH77	15LAA0201 02/04/2019	Salle de bains (RC)	
ELEMENT	DESCRIPTIF DU LABORATOIRE	DATE DE PRELEVEMENT	NOM DE L'OPERATEUR
Colle faïence	Carrelage	02/04/2019	JULIEN Mickaël
LOCALISATION		RESULTAT	
Mur D		Fr2:Amiante non détecté

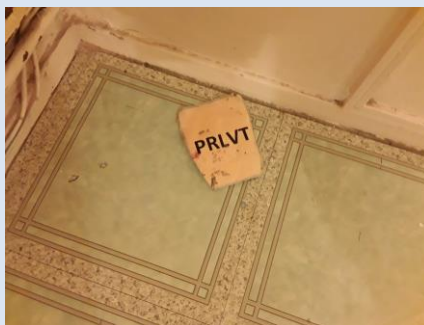
PRELEVEMENT : 15LAA0201P015			
NOM DU CLIENT	NUMERO DU DOSSIER	PIECE OU LOCAL	
OPH77	15LAA0201 02/04/2019	Cuisine (RC)	
ELEMENT	DESCRIPTIF DU LABORATOIRE	DATE DE PRELEVEMENT	NOM DE L'OPERATEUR
Enduit	Enduit gris en faible quantité hétérogène + peintures multiples en vrac non séparable	02/04/2019	JULIEN Mickaël
LOCALISATION		RESULTAT	
Mur E		Amiante non détecté
