Rapport de mission de repérage des matériaux et produits contenant de l'amiante avant réalisation de travaux

Norme NF X 46-020 V .2017

3 AVENUE DE ROTHSCHILD

RAPPORT N° :	15LAA0304	Laboratoire d'Analyses :	EUROFINS
Repérage réalisé le :	11/07/2019	Adresse laboratoire :	1294 rue Achille Pères - Bâtiment B1 - 59640 Dunkerque
Accompagnateur :		Numéro d'accréditation :	1-1935
Par :	ahmed HOURIA	Organisme d'assurance professionnelle :	AXA France
N° certificat :	8162897	Adresse assurance :	313 Terrasses de l'Arche 92727 NANTERRE CEDEX
Date d'obtention :	13/12/2018	N° de contrat d'assurance :	10158549604
Organisme certificateur	Bureau Véritas	Date de validité :	31/12/2019

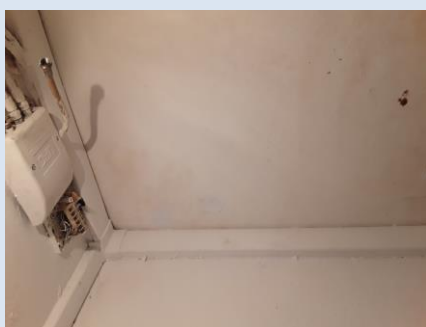
PRELEVEMENT : 15LAA0304P001			
NOM DU CLIENT	NUMERO DU DOSSIER		PIECE OU LOCAL
OPH77	15LAA0304 11/07/2019		Entrée (Rez de chaussée)
ELEMENT	DESCRIPTIF DU LABORATOIRE	DATE DE PRELEVEMENT	NOM DE L'OPERATEUR
Enduit / Peinture béton	Matériau de type peinture (beige) ; matériau semi-dur (beige) ; matériau semi-dur (beige) (foncé) en traces	11/07/2019	HOURIA ahmed
LOCALISATION		RESULTAT	
Plafond		AmianteNonDetecte

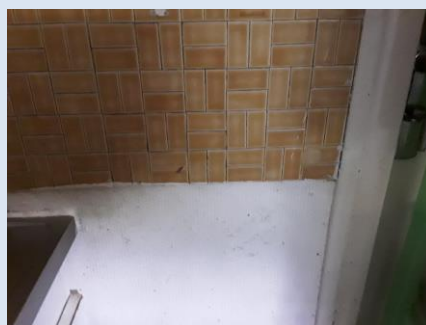
PIECE	ETAGE	ELEMENTS	DESCRIPTIF LABORATOIRE	Echantillon	REPERAGE	ETAT	RESULTAT
Cuisine	Rez de chaussée	Faïence 1	Matériau dur de type carrelage, faïence (marron) ; matériau de type maillage de fibres (blanc) ; matériau dur de type ciment-colle (gris) ; matériau semi-dur (granulaire) (beige)	15LAA0304P002	Mur E	DEGRADATION PARTIELLE	Amiante Detecte

PRELEVEMENT : 15LAA0304P002			
NOM DU CLIENT	NUMERO DU DOSSIER		PIECE OU LOCAL
OPH77	15LAA0304 11/07/2019		Cuisine (Rez de chaussée)
ELEMENT	DESCRIPTIF DU LABORATOIRE	DATE DE PRELEVEMENT	NOM DE L'OPERATEUR
Faïence 1	Matériau dur de type carrelage, faïence (marron) ; matériau de type maillage de fibres (blanc) ; matériau dur de type ciment-colle (gris) ; matériau semi-dur (granulaire) (beige)	11/07/2019	HOURIA ahmed
LOCALISATION		RESULTAT	
Mur E		AmianteDetecte

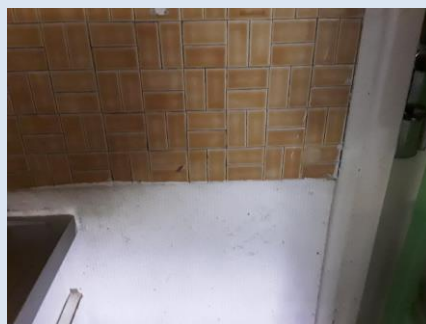
PRELEVEMENT : 15LAA0304P002			
NOM DU CLIENT	NUMERO DU DOSSIER		PIECE OU LOCAL
OPH77	15LAA0304 11/07/2019		Cuisine (Rez de chaussée)
ELEMENT	DESCRIPTIF DU LABORATOIRE	DATE DE PRELEVEMENT	NOM DE L'OPERATEUR
Faïence 1	Matériau semi-dur (granulaire) (beige)	11/07/2019	HOURIA ahmed
LOCALISATION		RESULTAT	
Mur E		AmianteNonDetecte

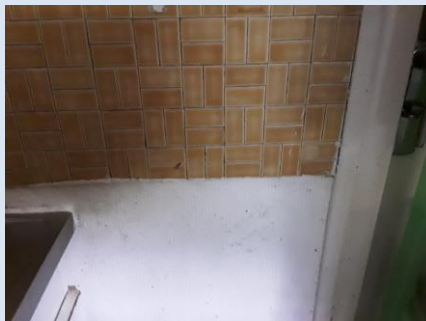
PRELEVEMENT : 15LAA0304P002			
NOM DU CLIENT	NUMERO DU DOSSIER		PIECE OU LOCAL
OPH77	15LAA0304 11/07/2019		Cuisine (Rez de chaussée)
ELEMENT	DESCRIPTIF DU LABORATOIRE	DATE DE PRELEVEMENT	NOM DE L'OPERATEUR
Faïence 1	Matériau de type maillage de fibres (blanc)	11/07/2019	HOURIA ahmed
LOCALISATION		RESULTAT	
Mur E		AmianteNonDetecte
