Rapport de mission de repérage des matériaux et produits contenant de l'amiante avant réalisation de travaux

Norme NF X 46-020 V .2017

3 AVENUE DE ROTHSCHILD

77400 LAGNY SUR MARNE

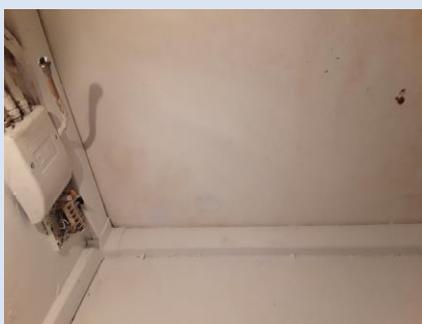
PRELEVEMENT : 15LAA0304P001			
NOM DU CLIENT	NUMERO DU DOSSIER		PIECE OU LOCAL
OPH77	15LAA0304 11/07/2019		Entrée (Rez de chaussée)
ELEMENT	DESCRIPTIF DU LABORATOIRE	DATE DE PRELEVEMENT	NOM DE L'OPERATEUR
Enduit / Peinture béton	Matériau de type peinture (beige) ; matériau semi-dur (beige) ; matériau semi-dur (beige) (foncé) en traces	11/07/2019	HOURIA ahmed
LOCALISATION		RESULTAT	
Plafond		AmianteNonDetecte

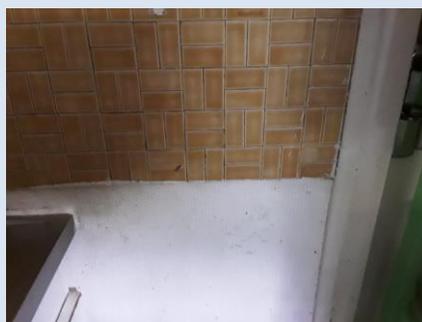
PIECE	ETAGE	ELEMENTS	DESCRIPTIF LABORATOIRE	Echantillon	REPERAGE	ETAT	RESULTAT
Cuisine	Rez de chaussée	Faïence 1	Matériau dur de type carrelage, faïence (marron) ; matériau de type maillage de fibres (blanc) ; matériau dur de type ciment-colle (gris) ; matériau semi-dur (granulaire) (beige)	15LAA0304P002	Mur E	DEGRADATION PARTIELLE	Amiante Detecte

PRELEVEMENT : 15LAA0304P002			
NOM DU CLIENT	NUMERO DU DOSSIER		PIECE OU LOCAL
OPH77	15LAA0304 11/07/2019		Cuisine (Rez de chaussée)
ELEMENT	DESCRIPTIF DU LABORATOIRE	DATE DE PRELEVEMENT	NOM DE L'OPERATEUR
Faïence 1	Matériau dur de type carrelage, faïence (marron) ; matériau de type maillage de fibres (blanc) ; matériau dur de type ciment-colle (gris) ; matériau semi-dur (granulaire) (beige)	11/07/2019	HOURIA ahmed
LOCALISATION		RESULTAT	
Mur E		AmianteDetecte

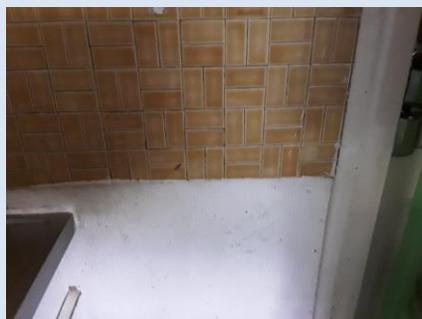
PRELEVEMENT : 15LAA0304P002			
NOM DU CLIENT	NUMERO DU DOSSIER		PIECE OU LOCAL
OPH77	15LAA0304 11/07/2019		Cuisine (Rez de chaussée)
ELEMENT	DESCRIPTIF DU LABORATOIRE	DATE DE PRELEVEMENT	NOM DE L'OPERATEUR
Faïence 1	Matériau semi-dur (granulaire) (beige)	11/07/2019	HOURIA ahmed
LOCALISATION		RESULTAT	
Mur E		AmianteNonDetecte

002-3	19NM036171-002 - 15LAA0304P002 / LOGEMENTS COLLECTIFS - - - / Cuisine Mur E Faïence 1	Matériau semi-dur (granulaire) (beige)	MET	1	Calcination et/ou attaque acide (méthode interne de traitement)	Fibres d'amiante non détectées

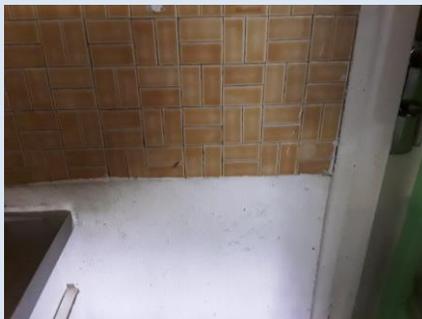
PRELEVEMENT : 15LAA0304P002			
NOM DU CLIENT	NUMERO DU DOSSIER		PIECE OU LOCAL
OPH77	15LAA0304 11/07/2019		Cuisine (Rez de chaussée)
ELEMENT	DESCRIPTIF DU LABORATOIRE	DATE DE PRELEVEMENT	NOM DE L'OPERATEUR
Faïence 1	Matériau de type maillage de fibres (blanc)	11/07/2019	HOURIA ahmed
LOCALISATION		RESULTAT	
Mur E		AmianteNonDetecte
