Rapport de mission de repérage des matériaux et produits contenant de l'amiante avant
réalisation de travaux

3 AVENUE DE ROTHSCHILD APT 2

77400 LAGNY SUR MARNE

RAPPORT N° :	OPH77 15LAA0402	Date d'émission du rapport :	07/09/2017
Le repérage a été réalisé le :	31/08/2017	Accompagnateur :	
Par :	Mickaël JULIEN	Laboratoire d'Analyses :	ITGA
N° certificat de qualification :	CPDI 4129	Adresse laboratoire :	3 RUE ARMAND HERPIN LACROIX - CS 46537 35065 RENNES CEDEX
Date d'obtention :	01/01/2017	Numéro d'accréditation :	1-5967
Le présent rapport est établi par une personne dont les compétences sont certifiées par :	I.CERT Parc Edonia - Bâtiment G - Rue de la Terre Victoria - 35760 SAINT-GREGOIRE	Organisme d'assurance professionnelle :	ALLIANZ
		Adresse assurance :	Direction Opérations Entreprises 5C Esplanade Charles de Gaulle 33081 BORDEAUX CEDEX
		N° de contrat d'assurance :	55897385
		Date de validité :	31/12/2017

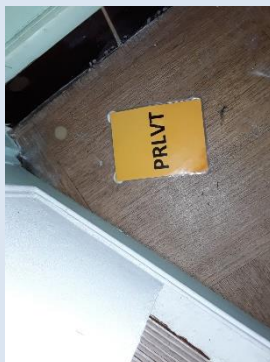
PRELEVEMENT : 15LAA0402P001		
NOM DU CLIENT	NUMERO DU DOSSIER	PIECE OU LOCAL
OPH77	15LAA0402 31/08/2017	Chambre 1
MATERIAU	DATE DE PRELEVEMENT	NOM DE L'OPERATEUR
Revêtement souple marron	31/08/2017	JULIEN Mickaël
LOCALISATION	RESULTAT	
Sol	Fr2:Amiante non détecté

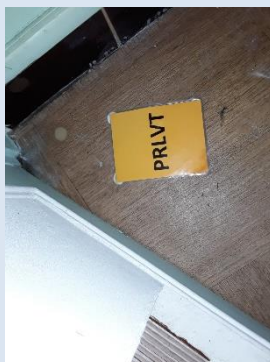
PRELEVEMENT : 15LAA0402P001		
NOM DU CLIENT	NUMERO DU DOSSIER	PIECE OU LOCAL
OPH77	15LAA0402 31/08/2017	Chambre 1
MATERIAU	DATE DE PRELEVEMENT	NOM DE L'OPERATEUR
Colle bitumineuse noire + colle polymère jaune non séparable + ragréage rose non séparable	31/08/2017	JULIEN Mickaël
LOCALISATION	RESULTAT	
Sol	Fr1:Amiante détecté (Chrysotile)

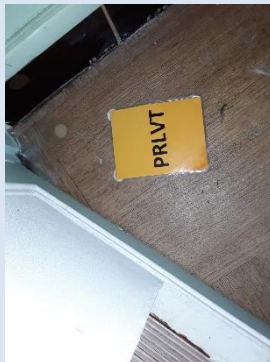
PRELEVEMENT : 15LAA0402P001		
NOM DU CLIENT	NUMERO DU DOSSIER	PIECE OU LOCAL
OPH77	15LAA0402 31/08/2017	Chambre 1
MATERIAU	DATE DE PRELEVEMENT	NOM DE L'OPERATEUR
Matériau compact gris	31/08/2017	JULIEN Mickaël
LOCALISATION	RESULTAT	
Sol	Fr3:Amiante non détecté

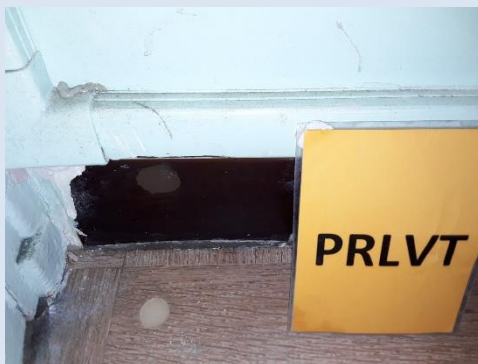
PRELEVEMENT : 15LAA0402P002		
NOM DU CLIENT	NUMERO DU DOSSIER	PIECE OU LOCAL
OPH77	15LAA0402 31/08/2017	Chambre 1
MATERIAU	DATE DE PRELEVEMENT	NOM DE L'OPERATEUR
Colle beige + couche plâtreuse blanche non séparable + peinture non séparable + carrelage	31/08/2017	JULIEN Mickaël
LOCALISATION	RESULTAT	
Mur A	Amiante non détecté

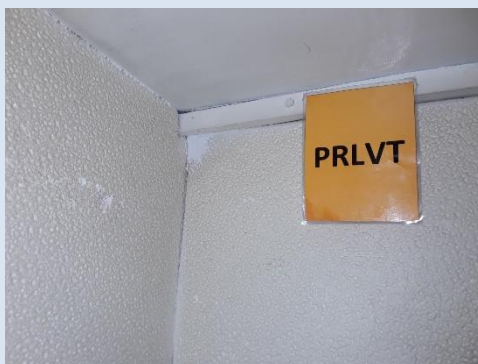
PRELEVEMENT : 15LAA0402P003		
NOM DU CLIENT	NUMERO DU DOSSIER	PIECE OU LOCAL
OPH77	15LAA0402 31/08/2017	Placard
MATERIAU	DATE DE PRELEVEMENT	NOM DE L'OPERATEUR
Polystyrène expansé (billes) blanc + matériau plâtreux blanc + peinture non séparable	31/08/2017	JULIEN Mickaël
LOCALISATION		RESULTAT
Mur B		Amiante non détecté

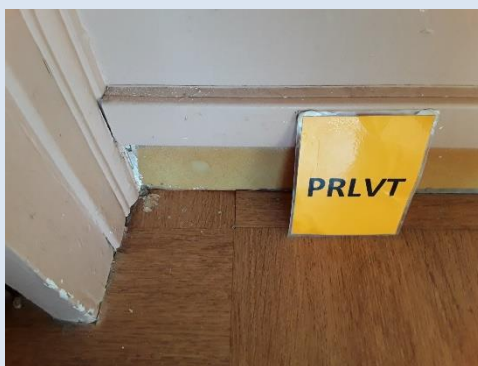
PRELEVEMENT : 15LAA0402P004		
NOM DU CLIENT	NUMERO DU DOSSIER	PIECE OU LOCAL
OPH77	15LAA0402 31/08/2017	Séjour
MATERIAU	DATE DE PRELEVEMENT	NOM DE L'OPERATEUR
Colle beige + carrelage	31/08/2017	JULIEN Mickaël
LOCALISATION		RESULTAT
Mur A		Amiante non détecté

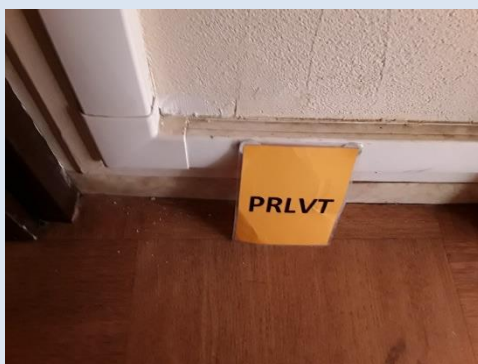
PRELEVEMENT : 15LAA0402P005		
NOM DU CLIENT	NUMERO DU DOSSIER	PIECE OU LOCAL
OPH77	15LAA0402 31/08/2017	Entrée
MATERIAU	DATE DE PRELEVEMENT	NOM DE L'OPERATEUR
Enduit beige en vrac + peintures multiples avec couche en papier non séparable	31/08/2017	JULIEN Mickaël
LOCALISATION	RESULTAT	
Mur D	Amiante non détecté

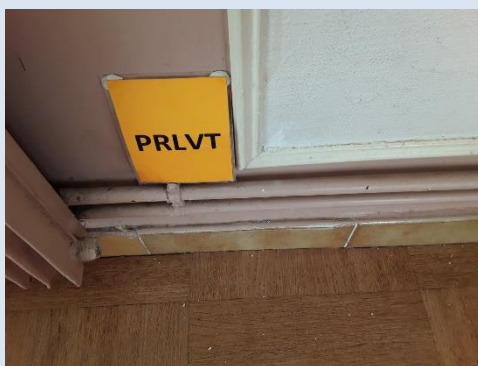
PRELEVEMENT : 15LAA0402P006		
NOM DU CLIENT	NUMERO DU DOSSIER	PIECE OU LOCAL
OPH77	15LAA0402 31/08/2017	Séjour
MATERIAU	DATE DE PRELEVEMENT	NOM DE L'OPERATEUR
Enduit plâtreux blanc en vrac + peintures multiples non séparable	31/08/2017	JULIEN Mickaël
LOCALISATION	RESULTAT	
Mur C	Amiante non détecté

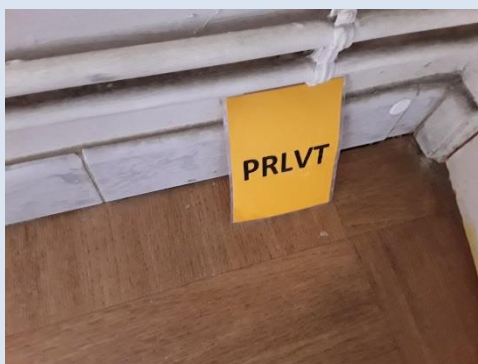
PRELEVEMENT : 15LAA0402P007		
NOM DU CLIENT	NUMERO DU DOSSIER	PIECE OU LOCAL
OPH77	15LAA0402 31/08/2017	Chambre 2
MATERIAU	DATE DE PRELEVEMENT	NOM DE L'OPERATEUR
Colle grise + peintures multiples non séparable + carrelage	31/08/2017	JULIEN Mickaël
LOCALISATION	RESULTAT	
Mur C	Amiante non détecté

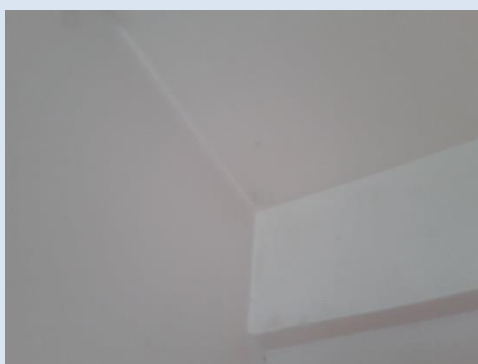
PRELEVEMENT : 15LAA0402P008		
NOM DU CLIENT	NUMERO DU DOSSIER	PIECE OU LOCAL
OPH77	15LAA0402 31/08/2017	Chambre 2
MATERIAU	DATE DE PRELEVEMENT	NOM DE L'OPERATEUR
Enduit plâtreux blanc en vrac + peinture non séparable + matériau gris en vrac non séparable	31/08/2017	JULIEN Mickaël
LOCALISATION	RESULTAT	
Plafond	Amiante non détecté

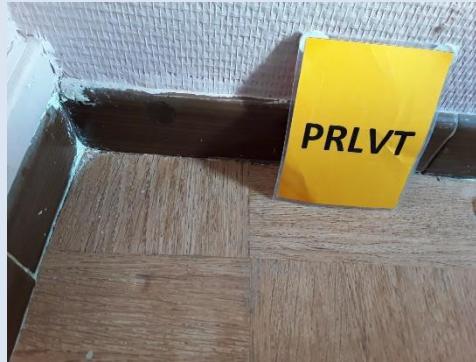
PRELEVEMENT : 15LAA0402P009		
NOM DU CLIENT	NUMERO DU DOSSIER	PIECE OU LOCAL
OPH77	15LAA0402 31/08/2017	Cuisine
MATERIAU	DATE DE PRELEVEMENT	NOM DE L'OPERATEUR
Colle beige	31/08/2017	JULIEN Mickaël
LOCALISATION		RESULTAT
Mur D		Fr1:Amiante détecté (Chrysotile)

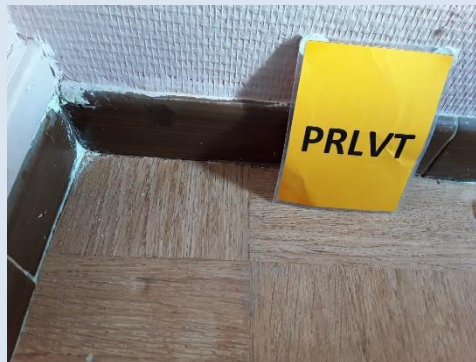
PRELEVEMENT : 15LAA0402P009		
NOM DU CLIENT	NUMERO DU DOSSIER	PIECE OU LOCAL
OPH77	15LAA0402 31/08/2017	Cuisine
MATERIAU	DATE DE PRELEVEMENT	NOM DE L'OPERATEUR
Carrelage	31/08/2017	JULIEN Mickaël
LOCALISATION		RESULTAT
Mur D		Fr2:Amiante non détecté

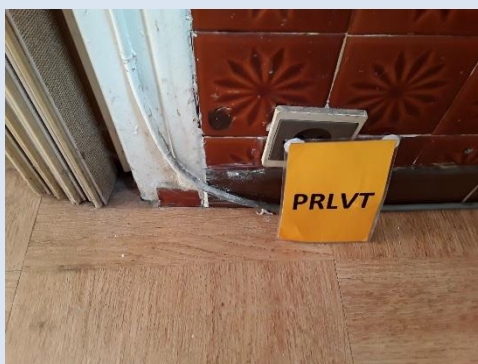
PRELEVEMENT : 15LAA0402P010		
NOM DU CLIENT	NUMERO DU DOSSIER	PIECE OU LOCAL
OPH77	15LAA0402 31/08/2017	Cuisine
MATERIAU	DATE DE PRELEVEMENT	NOM DE L'OPERATEUR
Colle beige + peintures multiples non séparable + carrelage	31/08/2017	JULIEN Mickaël
LOCALISATION		RESULTAT
Mur D		Amiante non détecté

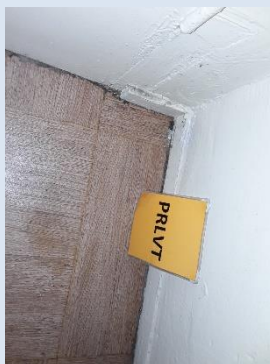
PRELEVEMENT : 15LAA0402P011		
NOM DU CLIENT	NUMERO DU DOSSIER	PIECE OU LOCAL
OPH77	15LAA0402 31/08/2017	Salle de bains
MATERIAU	DATE DE PRELEVEMENT	NOM DE L'OPERATEUR
Enduit compact gris en vrac + peintures multiples non séparable	31/08/2017	JULIEN Mickaël
LOCALISATION		RESULTAT
Mur E		Amiante non détecté

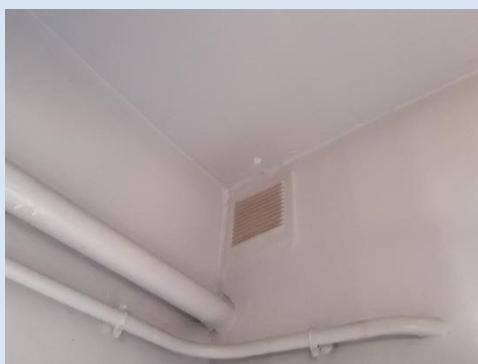
PRELEVEMENT : 15LAA0402P012		
NOM DU CLIENT	NUMERO DU DOSSIER	PIECE OU LOCAL
OPH77	15LAA0402 31/08/2017	Salle de bains
MATERIAU	DATE DE PRELEVEMENT	NOM DE L'OPERATEUR
Enduit plâtreux blanc en vrac + peintures multiples non séparable	31/08/2017	JULIEN Mickaël
LOCALISATION		RESULTAT
Plafond		Amiante non détecté

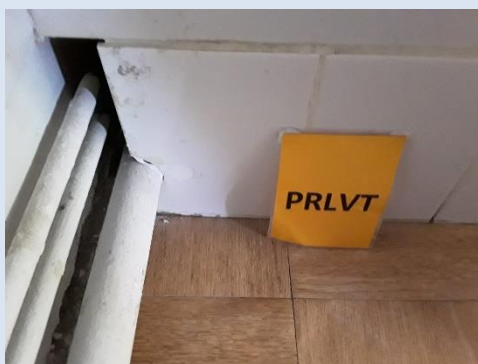
PRELEVEMENT : 15LAA0402P013		
NOM DU CLIENT	NUMERO DU DOSSIER	PIECE OU LOCAL
OPH77	15LAA0402 31/08/2017	Salle de bains
MATERIAU	DATE DE PRELEVEMENT	NOM DE L'OPERATEUR
Colle grise + matériau blanc non séparable + carrelage	31/08/2017	JULIEN Mickaël
LOCALISATION		RESULTAT
Mur A		Amiante non détecté
