Rapport de mission de repérage des matériaux et produits contenant de l'amiante avant réalisation de travaux

3 AVENUE DE ROTHSCHILD

MODULE 15LAA0404
77400 LAGNY SUR MARNE

RAPPORT N° :	15LAA0404	Laboratoire d'Analyses :	ITGA
Repérage réalisé le :	15/04/2019	Adresse laboratoire :	3 RUE ARMAND HERPIN LACROIX - CS 46537 35065 RENNES CEDEX
Accompagnateur :		Numéro d'accréditation :	1-5967
Par :	Mickaël JULIEN	Organisme d'assurance professionnelle :	AXA France
N° certificat :	CPDI 4129	Adresse assurance :	313 Terrasses de l'Arche 92727 NANTERRE CEDEX
Date d'obtention :	01/01/2017	N° de contrat d'assurance :	10158549604
Organisme certificateur	I.CERT Parc Edonia - Bâtiment G - Rue de la Terre Victoria - 35760 SAINT-GREGOIRE	Date de validité :	31/12/2019

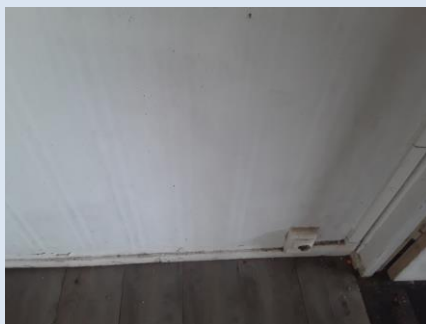
PRELEVEMENT : 15LAA0404P003			
NOM DU CLIENT	NUMERO DU DOSSIER		PIECE OU LOCAL
OPH77	15LAA0404 15/04/2019		Séjour (RC)
ELEMENT	DESCRIPTIF DU LABORATOIRE	DATE DE PRELEVEMENT	NOM DE L'OPERATEUR
Enduit / Peinture béton	Enduit plâtreux blanc en faible quantité non séparable + peinture non séparable	15/04/2019	JULIEN Mickaël
LOCALISATION		RESULTAT	
Plafond		Amiante non détecté

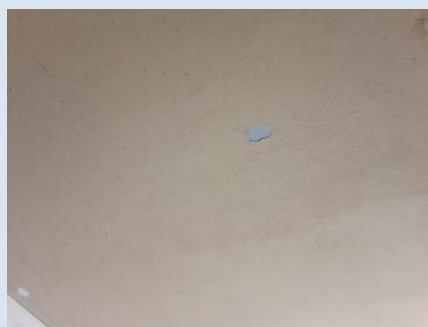
PRELEVEMENT : 15LAA0404P004			
NOM DU CLIENT	NUMERO DU DOSSIER		PIECE OU LOCAL
OPH77	15LAA0404 15/04/2019		Chambre 2 (RC)
ELEMENT	DESCRIPTIF DU LABORATOIRE	DATE DE PRELEVEMENT	NOM DE L'OPERATEUR
Enduit ciment	Enduit plâtreux blanc en vrac non séparable + peinture non séparable + matériau gris en vrac non séparable	15/04/2019	JULIEN Mickaël
LOCALISATION		RESULTAT	
Mur A		Amiante non détecté

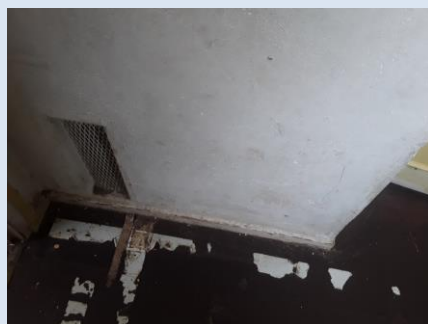
PRELEVEMENT : 15LAA0404P005			
NOM DU CLIENT	NUMERO DU DOSSIER		PIECE OU LOCAL
OPH77	15LAA0404 15/04/2019		Cuisine (RC)
ELEMENT	DESCRIPTIF DU LABORATOIRE	DATE DE PRELEVEMENT	NOM DE L'OPERATEUR
Enduit / Peinture béton	Enduit plâtreux blanc en vrac non séparable + peintures multiples non séparable	15/04/2019	JULIEN Mickaël
LOCALISATION		RESULTAT	
Plafond		Amiante non détecté

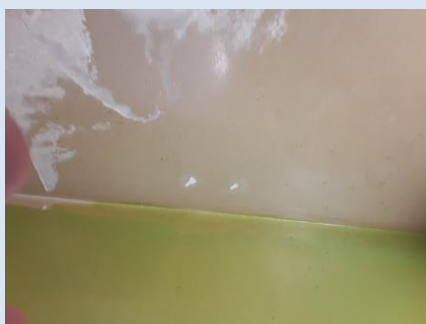
PRELEVEMENT : 15LAA0404P006			
NOM DU CLIENT	NUMERO DU DOSSIER		PIECE OU LOCAL
OPH77	15LAA0404 15/04/2019		Cuisine (RC)
ELEMENT	DESCRIPTIF DU LABORATOIRE	DATE DE PRELEVEMENT	NOM DE L'OPERATEUR
Colle faïence	Colle grise non séparable + couche plâtreuse blanche non séparable	15/04/2019	JULIEN Mickaël
LOCALISATION		RESULTAT	
Mur C		Fr1:Amiante non détecté

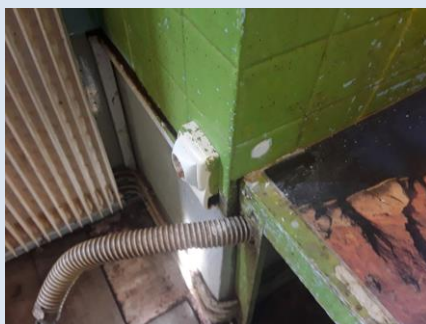
PRELEVEMENT : 15LAA0404P006			
NOM DU CLIENT	NUMERO DU DOSSIER		PIECE OU LOCAL
OPH77	15LAA0404 15/04/2019		Cuisine (RC)
ELEMENT	DESCRIPTIF DU LABORATOIRE	DATE DE PRELEVEMENT	NOM DE L'OPERATEUR
Colle faïence	Carrelage	15/04/2019	JULIEN Mickaël
LOCALISATION		RESULTAT	
Mur C		Fr2:Amiante non détecté

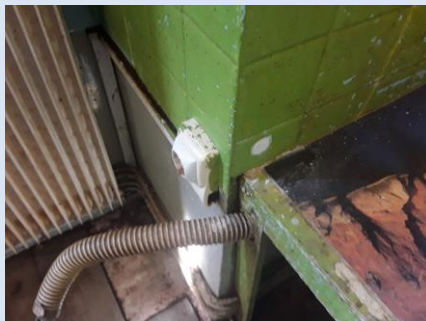
PRELEVEMENT : 15LAA0404P007			
NOM DU CLIENT	NUMERO DU DOSSIER		PIECE OU LOCAL
OPH77	15LAA0404 15/04/2019		Cuisine (RC)
ELEMENT	DESCRIPTIF DU LABORATOIRE	DATE DE PRELEVEMENT	NOM DE L'OPERATEUR
Enduit ciment	Enduit gris en vrac avec poussières non séparable + peinture non séparable	15/04/2019	JULIEN Mickaël
LOCALISATION		RESULTAT	
Mur E		Amiante non détecté

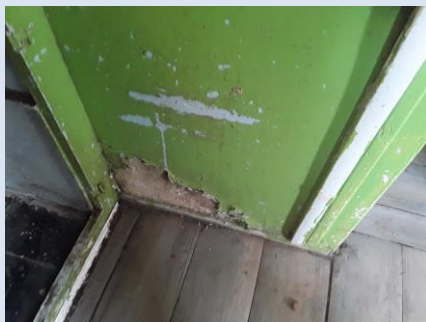
PRELEVEMENT : 15LAA0404P008			
NOM DU CLIENT	NUMERO DU DOSSIER		PIECE OU LOCAL
OPH77	15LAA0404 15/04/2019		Salle de bains (RC)
ELEMENT	DESCRIPTIF DU LABORATOIRE	DATE DE PRELEVEMENT	NOM DE L'OPERATEUR
Enduit / Peinture béton	Enduit gris en vrac hétérogène non séparable + peinture non séparable	15/04/2019	JULIEN Mickaël
LOCALISATION		RESULTAT	
Mur A		Amiante non détecté

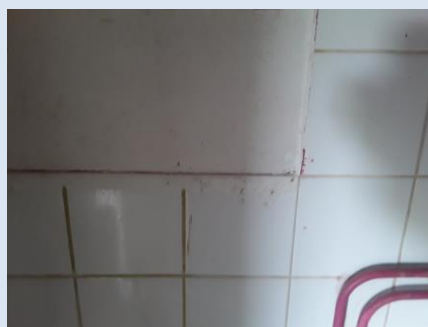
PRELEVEMENT : 15LAA0404P009			
NOM DU CLIENT	NUMERO DU DOSSIER		PIECE OU LOCAL
OPH77	15LAA0404 15/04/2019		Salle de bains (RC)
ELEMENT	DESCRIPTIF DU LABORATOIRE	DATE DE PRELEVEMENT	NOM DE L'OPERATEUR
Peinture	Peintures multiples en vrac	15/04/2019	JULIEN Mickaël
LOCALISATION		RESULTAT	
Réseaux de distribution		Amiante non détecté

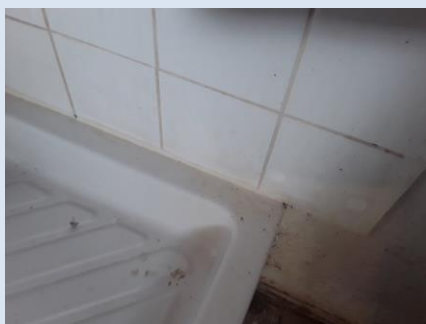
PRELEVEMENT : 15LAA0404P011			
NOM DU CLIENT	NUMERO DU DOSSIER		PIECE OU LOCAL
OPH77	15LAA0404 15/04/2019		Salle de bains (RC)
ELEMENT	DESCRIPTIF DU LABORATOIRE	DATE DE PRELEVEMENT	NOM DE L'OPERATEUR
Colle faïence	Carrelage	15/04/2019	JULIEN Mickaël
LOCALISATION		RESULTAT	
Mur B		Fr2:Amiante non détecté

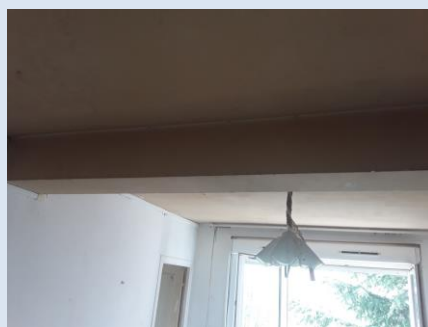
PRELEVEMENT : 15LAA0404P012			
NOM DU CLIENT	NUMERO DU DOSSIER		PIECE OU LOCAL
OPH77	15LAA0404 15/04/2019		Séjour (RC)
ELEMENT	DESCRIPTIF DU LABORATOIRE	DATE DE PRELEVEMENT	NOM DE L'OPERATEUR
Conduit Amiante ciment		15/04/2019	JULIEN Mickaël
LOCALISATION		RESULTAT	
Conduits		Amiante détectée	
EMPLACEMENT
