Rapport de mission de repérage des matériaux et produits contenant de l'amiante avant réalisation de travaux

3 AVENUE DE ROTHSCHILD

77400 LAGNY SUR MARNE

RAPPORT N° :	15LAA0404	Laboratoire d'Analyses :	ITGA
Repérage réalisé le :	29/11/2018	Adresse laboratoire :	3 RUE ARMAND HERPIN LACROIX - CS 46537 35065 RENNES CEDEX
Accompagnateur :		Numéro d'accréditation :	1-5967
Par :	Guillaume ROGEZ	Organisme d'assurance professionnelle :	AXA France
N° certificat :	8073002	Adresse assurance :	313 Terrasses de l'Arche 92727 NANTERRE CEDEX
Date d'obtention :	09/10/2017	N° de contrat d'assurance :	10063271004
Organisme certificateur	BUREAU VERITAS 60 Avenue du General de Gaulle - Immeuble Le Guillaumet - 92046 PARIS LA DEFENSE	Date de validité :	31/12/2018

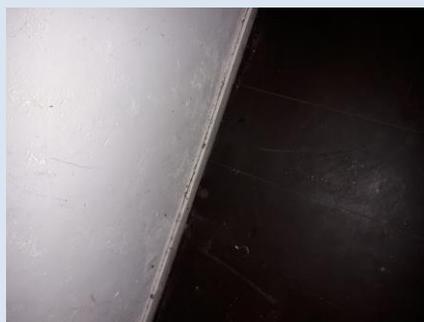
PRELEVEMENT : 15LAA0404P001			
NOM DU CLIENT	NUMERO DU DOSSIER		PIECE OU LOCAL
OPH77	15LAA0404 29/11/2018		Placard 2 (RC)
ELEMENT	DESCRIPTIF DU LABORATOIRE	DATE DE PRELEVEMENT	NOM DE L'OPERATEUR
Dalle de sol	Dalle dure cassante noire	29/11/2018	ROGEZ Guillaume
LOCALISATION		RESULTAT	
Sol		Fr1:Amiante détecté (Chrysotile)

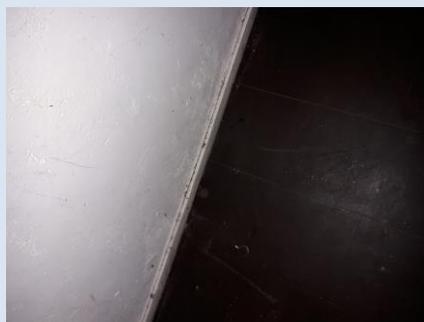
PRELEVEMENT : 15LAA0404P001			
NOM DU CLIENT	NUMERO DU DOSSIER		PIECE OU LOCAL
OPH77	15LAA0404 29/11/2018		Placard 2 (RC)
ELEMENT	DESCRIPTIF DU LABORATOIRE	DATE DE PRELEVEMENT	NOM DE L'OPERATEUR
Dalle de sol	Colle bitumineuse noire + ragréage rose en faible quantité non séparable	29/11/2018	ROGEZ Guillaume
LOCALISATION		RESULTAT	
Sol		Fr2:Amiante détecté (Chrysotile)

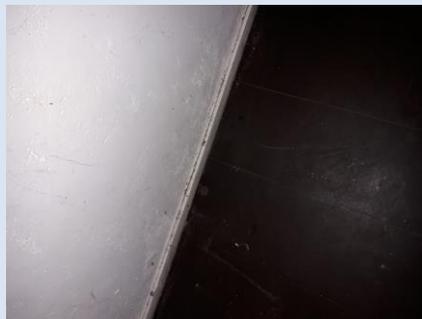
PRELEVEMENT : 15LAA0404P001

NOM DU CLIENT	NUMERO DU DOSSIER	PIECE OU LOCAL	
OPH77	15LAA0404 29/11/2018	Placard 2 (RC)	
ELEMENT	DESCRIPTIF DU LABORATOIRE	DATE DE PRELEVEMENT	NOM DE L'OPERATEUR
Dalle de sol	Matériau compact gris hétérogène	29/11/2018	ROGEZ Guillaume
LOCALISATION		RESULTAT	
Sol		Fr3:Amiante non détecté

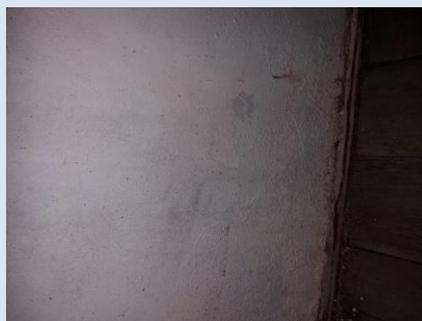
PRELEVEMENT : 15LAA0404P002

NOM DU CLIENT	NUMERO DU DOSSIER	PIECE OU LOCAL	
OPH77	15LAA0404 29/11/2018	Salle d'eau (RC)	
ELEMENT	DESCRIPTIF DU LABORATOIRE	DATE DE PRELEVEMENT	NOM DE L'OPERATEUR
Enduit / Peinture	Enduit gris en faible quantité en vrac non séparable + peintures multiples en faible quantité non séparable	29/11/2018	ROGEZ Guillaume
LOCALISATION		RESULTAT	
Mur B		Amiante non détecté

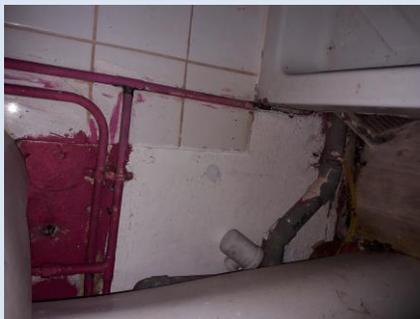
PRELEVEMENT : 15LAA0404P003

NOM DU CLIENT	NUMERO DU DOSSIER	PIECE OU LOCAL	
OPH77	15LAA0404 29/11/2018	Salle d'eau (RC)	
ELEMENT	DESCRIPTIF DU LABORATOIRE	DATE DE PRELEVEMENT	NOM DE L'OPERATEUR
Enduit / Peinture	Peintures multiples en vrac	29/11/2018	ROGEZ Guillaume
LOCALISATION		RESULTAT	
Mur A		Amiante non détecté

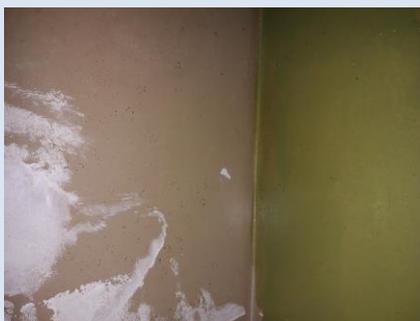
PRELEVEMENT : 15LAA0404P004

NOM DU CLIENT	NUMERO DU DOSSIER	PIECE OU LOCAL	
OPH77	15LAA0404 29/11/2018	Cuisine (RC)	
ELEMENT	DESCRIPTIF DU LABORATOIRE	DATE DE PRELEVEMENT	NOM DE L'OPERATEUR
Enduit / Peinture	Enduit plâtreux blanc en vrac + peintures multiples non séparable	29/11/2018	ROGEZ Guillaume
LOCALISATION		RESULTAT	
Plafond		Amiante non détecté

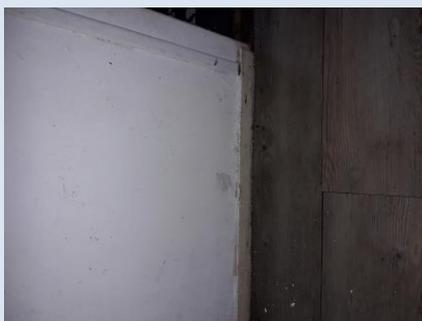
PRELEVEMENT : 15LAA0404P005			
NOM DU CLIENT	NUMERO DU DOSSIER		PIECE OU LOCAL
OPH77	15LAA0404 29/11/2018		Séjour (RC)
ELEMENT	DESCRIPTIF DU LABORATOIRE	DATE DE PRELEVEMENT	NOM DE L'OPERATEUR
Enduit / Peinture	Enduit gris en faible quantité en vrac hétérogène non séparable + peinture en faible quantité non séparable + papier peint	29/11/2018	ROGEZ Guillaume
LOCALISATION		RESULTAT	
Mur B		Amiante non détecté

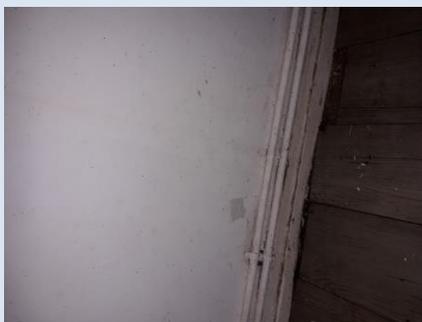
PRELEVEMENT : 15LAA0404P006			
NOM DU CLIENT	NUMERO DU DOSSIER		PIECE OU LOCAL
OPH77	15LAA0404 29/11/2018		Séjour (RC)
ELEMENT	DESCRIPTIF DU LABORATOIRE	DATE DE PRELEVEMENT	NOM DE L'OPERATEUR
Enduit / Peinture	Enduit gris en faible quantité en vrac non séparable + papier peint en faible quantité en vrac non séparable	29/11/2018	ROGEZ Guillaume
LOCALISATION		RESULTAT	
Mur C		Amiante non détecté

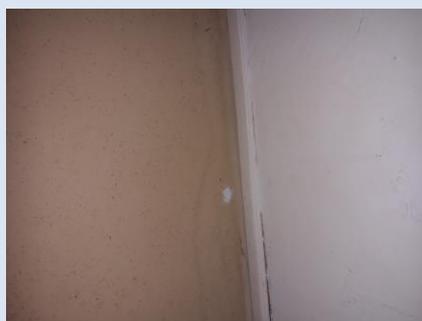
PRELEVEMENT : 15LAA0404P007			
NOM DU CLIENT	NUMERO DU DOSSIER		PIECE OU LOCAL
OPH77	15LAA0404 29/11/2018		Séjour (RC)
ELEMENT	DESCRIPTIF DU LABORATOIRE	DATE DE PRELEVEMENT	NOM DE L'OPERATEUR
Enduit / Peinture	Enduit beige en vrac non séparable + peinture non séparable	29/11/2018	ROGEZ Guillaume
LOCALISATION		RESULTAT	
Plafond		Amiante non détecté

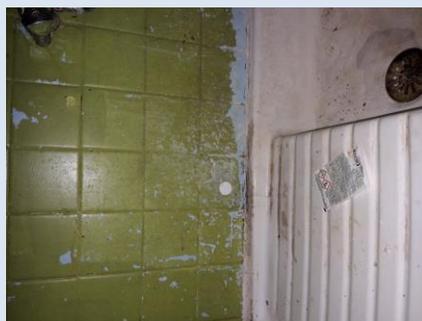
PRELEVEMENT : 15LAA0404P008			
NOM DU CLIENT	NUMERO DU DOSSIER		PIECE OU LOCAL
OPH77	15LAA0404 29/11/2018		Cuisine (RC)
ELEMENT	DESCRIPTIF DU LABORATOIRE	DATE DE PRELEVEMENT	NOM DE L'OPERATEUR
Colle faïence	Colle beige + peinture non séparable + carrelage	29/11/2018	ROGEZ Guillaume
LOCALISATION		RESULTAT	
Murs		Amiante non détecté

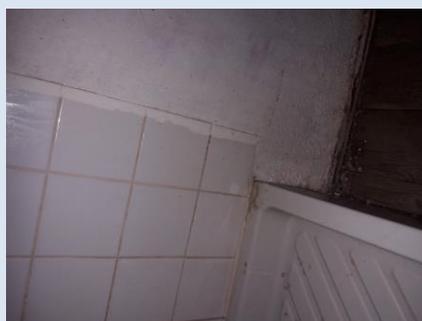
PRELEVEMENT : 15LAA0404P009			
NOM DU CLIENT	NUMERO DU DOSSIER		PIECE OU LOCAL
OPH77	15LAA0404 29/11/2018		Salle d'eau (RC)
ELEMENT	DESCRIPTIF DU LABORATOIRE	DATE DE PRELEVEMENT	NOM DE L'OPERATEUR
Colle faïence	Colle beige non séparable + matériau compact gris hétérogène + carrelage	29/11/2018	ROGEZ Guillaume
LOCALISATION		RESULTAT	
Murs		Amiante non détecté

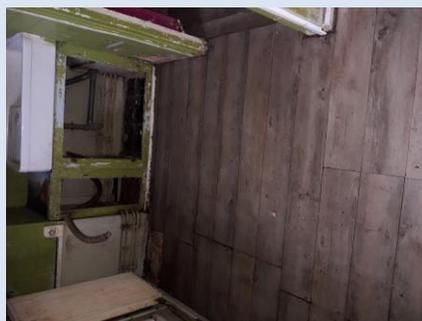
PRELEVEMENT : 15LAA0404P010			
NOM DU CLIENT	NUMERO DU DOSSIER		PIECE OU LOCAL
OPH77	15LAA0404 29/11/2018		Cuisine (RC)
ELEMENT	DESCRIPTIF DU LABORATOIRE	DATE DE PRELEVEMENT	NOM DE L'OPERATEUR
Parquet		29/11/2018	ROGEZ Guillaume
LOCALISATION		RESULTAT	
Sol		Non Analysé

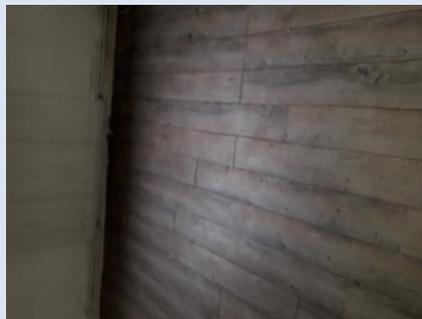
PRELEVEMENT : 15LAA0404P011			
NOM DU CLIENT	NUMERO DU DOSSIER		PIECE OU LOCAL
OPH77	15LAA0404 29/11/2018		Séjour (RC)
ELEMENT	DESCRIPTIF DU LABORATOIRE	DATE DE PRELEVEMENT	NOM DE L'OPERATEUR
Parquet		29/11/2018	ROGEZ Guillaume
LOCALISATION		RESULTAT	
Sol		Non Analysé
