Rapport de mission de repérage des matériaux et produits contenant de l'amiante avant réalisation de travaux

5 AV DE ROTHSCHILD

LOGEMENT 2

77400 LAGNY SUR MARNE

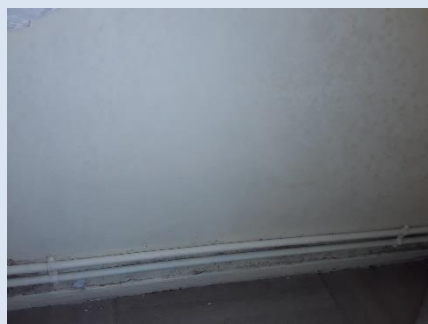
PRELEVEMENT : 15LAB0002P001			
NOM DU CLIENT	NUMERO DU DOSSIER		PIECE OU LOCAL
OPH77	15LAB0002 31/05/2019		Chambre 2 (Rez de chaussée)
ELEMENT	DESCRIPTIF DU LABORATOIRE	DATE DE PRELEVEMENT	NOM DE L'OPERATEUR
Enduit béton	Enduit gris en vrac hétérogène + peintures multiples non séparable	31/05/2019	BRUNOT Tristan
LOCALISATION		RESULTAT	
Mur C		Amiante non détecté	
EMPLACEMENT

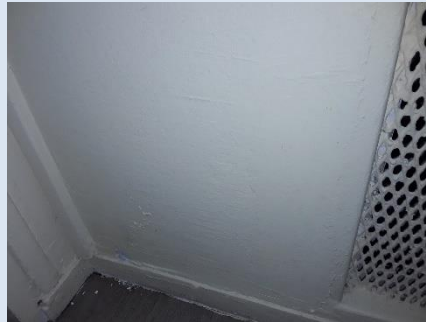
PRELEVEMENT : 15LAB0002P002			
NOM DU CLIENT	NUMERO DU DOSSIER		PIECE OU LOCAL
OPH77	15LAB0002 31/05/2019		Chambre 2 (Rez de chaussée)
ELEMENT	DESCRIPTIF DU LABORATOIRE	DATE DE PRELEVEMENT	NOM DE L'OPERATEUR
Enduit	Enduit plâtreux blanc en vrac + peintures multiples non séparable + papier en faible quantité en vrac non séparable	31/05/2019	BRUNOT Tristan
LOCALISATION		RESULTAT	
Mur E		Amiante non détecté

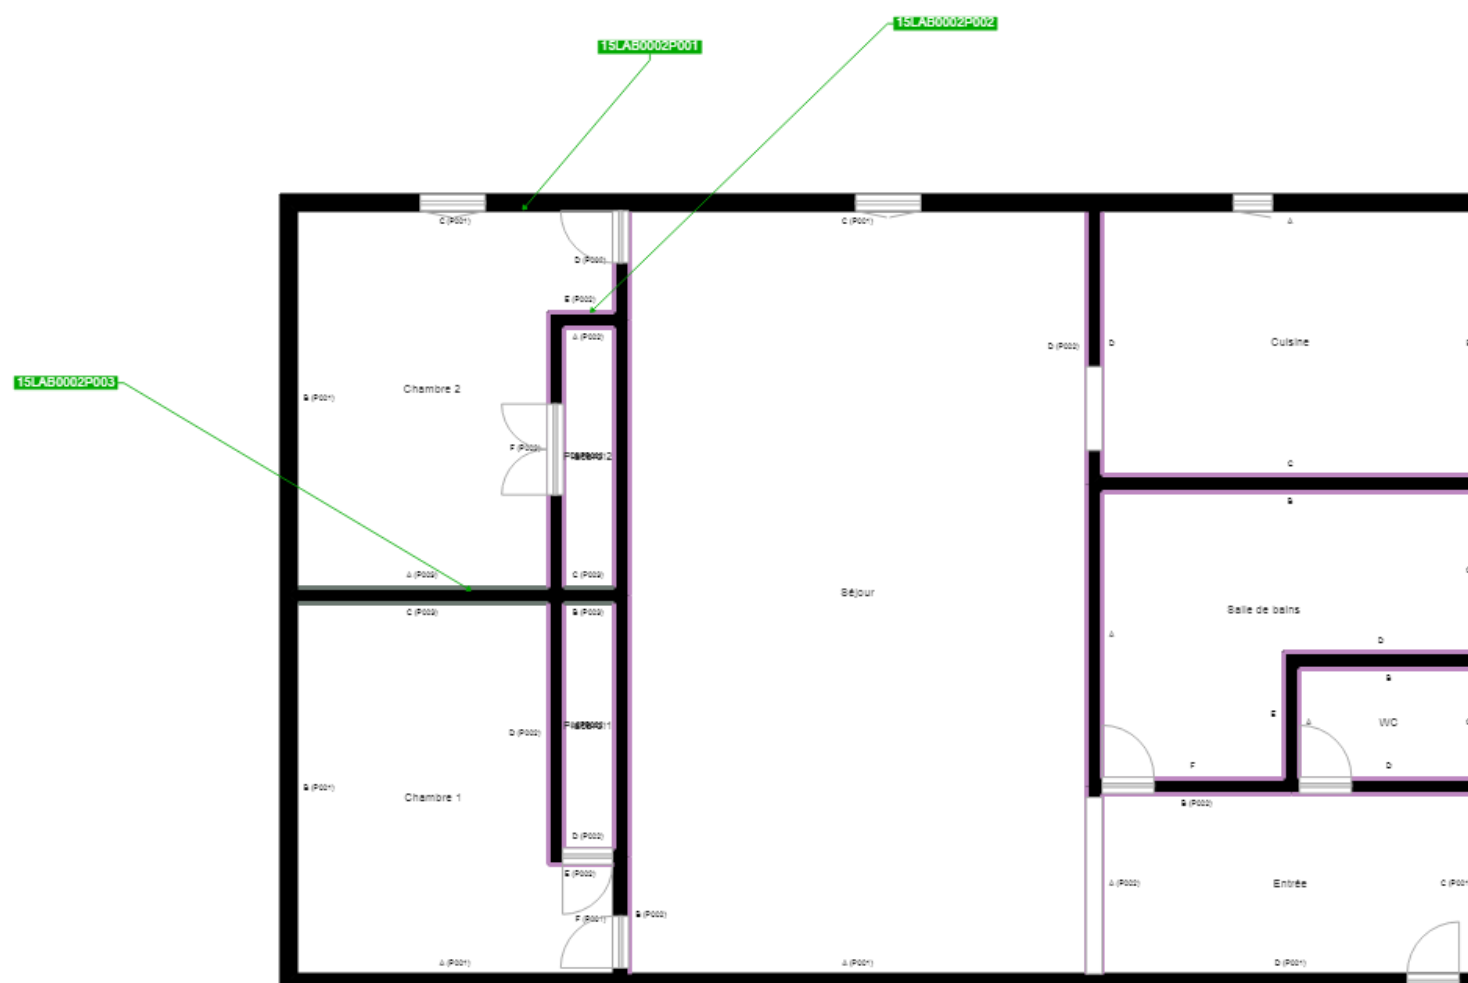
PLANCHE DE REPÉRAGE	Zone : Rez de chaussée	Vue de dessus
Auteur : BRUNIOT Tristan	Bien : 15LAB0002 - 5 AV DE ROTHSCHILD 77400 LAGNY SUR MARNE	Chaque support/équipement identifié a fait l'objet d'un sondage par le technicien
