Rapport de mission de repérage des matériaux et produits contenant de l'amiante avant réalisation de travaux

5 AVENUE DE ROTHSCHILD LGT 2

77400 LAGNY SUR MARNE

RAPPORT N° :	15LAB0102	Laboratoire d'Analyses :	ITGA
Repérage réalisé le :	12/12/2017	Adresse laboratoire :	3 RUE ARMAND HERPIN LACROIX - CS 46537 35065 RENNES CEDEX
Accompagnateur :		Numéro d'accréditation :	1-5967
Par :	Tristan BRUNOT	Organisme d'assurance professionnelle :	ALLIANZ
N° certificat :	CPDI 3541	Adresse assurance :	Direction Opérations Entreprises 5C Esplanade Charles de Gaulle 33081 BORDEAUX CEDEX
Date d'obtention :	06/08/2015	N° de contrat d'assurance :	55897385
Organisme certificateur	I.CERT PARC EDONIA - BAT G - RUE DE LA TERRE VICTORIA - 35760 SAINT GREGOIRE	Date de validité :	31/12/2017

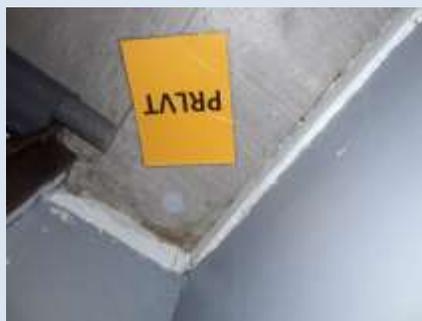
PRELEVEMENT : 15LAB0102P001			
NOM DU CLIENT	NUMERO DU DOSSIER		PIECE OU LOCAL
OPH77	15LAB0102 12/12/2017		Entrée
ELEMENT	DESCRIPTIF DU LABORATOIRE	DATE DE PRELEVEMENT	NOM DE L'OPERATEUR
Dalle de sol	Colle polymère jaune non séparable + dalle dure cassante rose avec poussières	12/12/2017	BRUNOT Tristan
LOCALISATION		RESULTAT	
Sol		Fr1:Amiante détecté (Chrysotile)

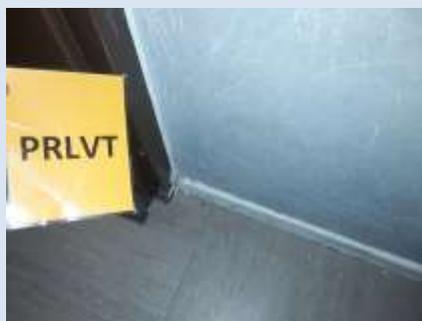
PRELEVEMENT : 15LAB0102P002			
NOM DU CLIENT	NUMERO DU DOSSIER		PIECE OU LOCAL
OPH77	15LAB0102 12/12/2017		Séjour
ELEMENT	DESCRIPTIF DU LABORATOIRE	DATE DE PRELEVEMENT	NOM DE L'OPERATEUR
Enduit béton	Enduit plâtreux blanc en faible quantité en vrac + peinture en faible quantité non séparable	12/12/2017	BRUNOT Tristan
LOCALISATION		RESULTAT	
Mur A		Amiante non détecté

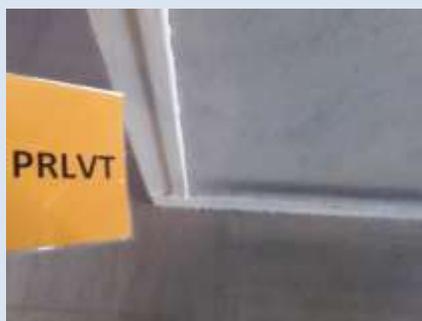
PRELEVEMENT : 15LAB0102P003

NOM DU CLIENT	NUMERO DU DOSSIER	PIECE OU LOCAL	
OPH77	15LAB0102 12/12/2017	Séjour	
ELEMENT	DESCRIPTIF DU LABORATOIRE	DATE DE PRELEVEMENT	NOM DE L'OPERATEUR
Enduit	Enduit plâtreux blanc en faible quantité en vrac + peinture en faible quantité non séparable	12/12/2017	BRUNOT Tristan
LOCALISATION		RESULTAT	
Mur B		Amiante non détecté

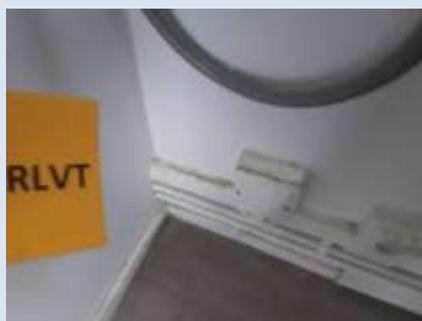
PRELEVEMENT : 15LAB0102P005			
NOM DU CLIENT	NUMERO DU DOSSIER	PIECE OU LOCAL	
OPH77	15LAB0102 12/12/2017	Cuisine	
ELEMENT	DESCRIPTIF DU LABORATOIRE	DATE DE PRELEVEMENT	NOM DE L'OPERATEUR
Enduit béton	Enduit beige en faible quantité + peintures multiples en faible quantité non séparable	12/12/2017	BRUNOT Tristan
LOCALISATION		RESULTAT	
Mur A		Amiante non détecté

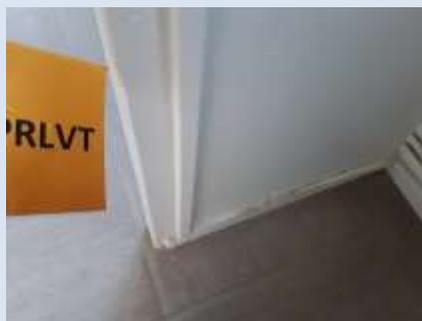
PRELEVEMENT : 15LAB0102P006			
NOM DU CLIENT	NUMERO DU DOSSIER	PIECE OU LOCAL	
OPH77	15LAB0102 12/12/2017	Cuisine	
ELEMENT	DESCRIPTIF DU LABORATOIRE	DATE DE PRELEVEMENT	NOM DE L'OPERATEUR
Enduit	Enduit beige en faible quantité en vrac + peintures multiples non séparable	12/12/2017	BRUNOT Tristan
LOCALISATION		RESULTAT	
Mur D		Amiante non détecté
