Rapport de mission de repérage des matériaux et produits contenant de l'amiante avant réalisation de travaux

Norme NF X 46-020 V .2017

5 AVENUE DE ROTHSCHILD

77400 LAGNY SUR MARNE

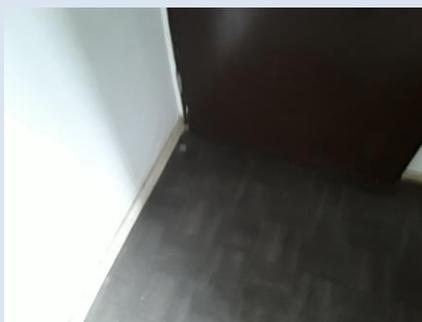
PRELEVEMENT : 15LAB0203P001			
NOM DU CLIENT	NUMERO DU DOSSIER	PIECE OU LOCAL	
OPH77	15LAB0203 27/05/2019	Entrée (R+2)	
ELEMENT	DESCRIPTIF DU LABORATOIRE	DATE DE PRELEVEMENT	NOM DE L'OPERATEUR
Revêtement souple	Dalle dure cassante marron	27/05/2019	IMBERT Yoann
LOCALISATION		RESULTAT	
Sol		Fr1:Amiante détecté (Chrysotile)

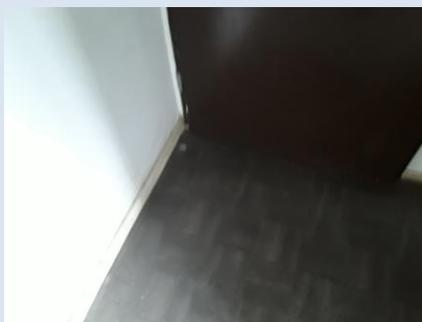
PRELEVEMENT : 15LAB0203P001			
NOM DU CLIENT	NUMERO DU DOSSIER	PIECE OU LOCAL	
OPH77	15LAB0203 27/05/2019	Entrée (R+2)	
ELEMENT	DESCRIPTIF DU LABORATOIRE	DATE DE PRELEVEMENT	NOM DE L'OPERATEUR
Revêtement souple	Colle polymère incolore non séparable + colle bitumineuse noire + ragréage gris non séparable	27/05/2019	IMBERT Yoann
LOCALISATION		RESULTAT	
Sol		Fr2:Amiante détecté (Chrysotile)

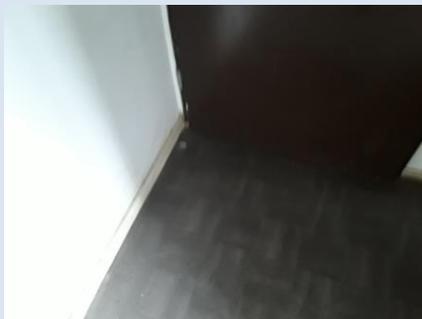
PRELEVEMENT : 15LAB0203P001

NOM DU CLIENT	NUMERO DU DOSSIER	PIECE OU LOCAL	
OPH77	15LAB0203 27/05/2019	Entrée (R+2)	
ELEMENT	DESCRIPTIF DU LABORATOIRE	DATE DE PRELEVEMENT	NOM DE L'OPERATEUR
Revêtement souple	Revêtement cassant gris	27/05/2019	IMBERT Yoann
LOCALISATION		RESULTAT	
Sol		Fr3:Amiante non détecté

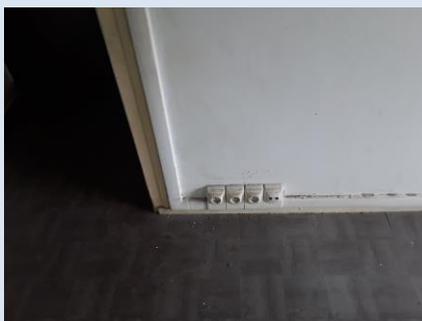
PRELEVEMENT : 15LAB0203P002

NOM DU CLIENT	NUMERO DU DOSSIER	PIECE OU LOCAL	
OPH77	15LAB0203 27/05/2019	Séjour (R+2)	
ELEMENT	DESCRIPTIF DU LABORATOIRE	DATE DE PRELEVEMENT	NOM DE L'OPERATEUR
Enduit / Peinture	Enduit plâtreux blanc en faible quantité en vrac + peinture en faible quantité non séparable	27/05/2019	IMBERT Yoann
LOCALISATION		RESULTAT	
Mur D		Amiante non détecté

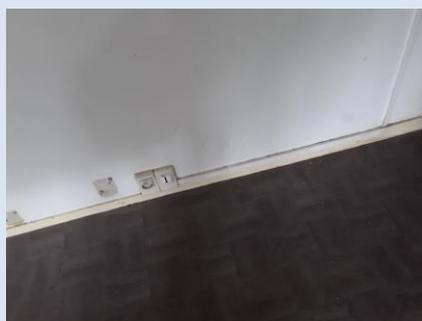
PRELEVEMENT : 15LAB0203P003

NOM DU CLIENT	NUMERO DU DOSSIER	PIECE OU LOCAL	
OPH77	15LAB0203 27/05/2019	Séjour (R+2)	
ELEMENT	DESCRIPTIF DU LABORATOIRE	DATE DE PRELEVEMENT	NOM DE L'OPERATEUR
Enduit / Peinture béton	Peinture en vrac	27/05/2019	IMBERT Yoann
LOCALISATION		RESULTAT	
Mur C		Amiante non détecté

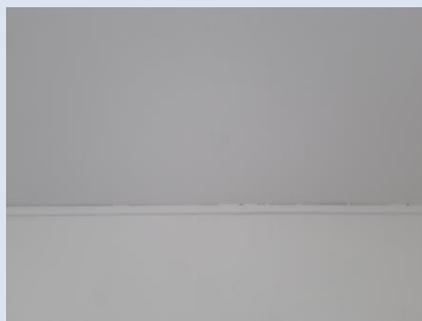
PRELEVEMENT : 15LAB0203P004

NOM DU CLIENT	NUMERO DU DOSSIER	PIECE OU LOCAL	
OPH77	15LAB0203 27/05/2019	Séjour (R+2)	
ELEMENT	DESCRIPTIF DU LABORATOIRE	DATE DE PRELEVEMENT	NOM DE L'OPERATEUR
Enduit / Peinture béton	Enduit plâtreux blanc en faible quantité non séparable + peinture en vrac	27/05/2019	IMBERT Yoann
LOCALISATION		RESULTAT	
Plafond		Amiante non détecté

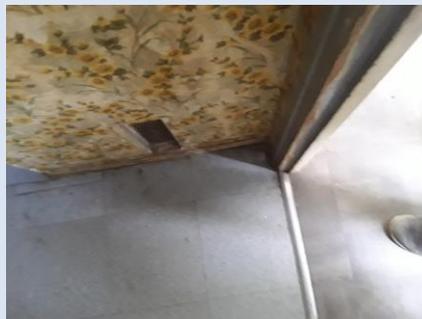
PRELEVEMENT : 15LAB0203P006			
NOM DU CLIENT	NUMERO DU DOSSIER	PIECE OU LOCAL	
OPH77	15LAB0203 27/05/2019	Chambre 1 (R+2)	
ELEMENT	DESCRIPTIF DU LABORATOIRE	DATE DE PRELEVEMENT	NOM DE L'OPERATEUR
Revêtement souple	Dalle dure cassante marron	27/05/2019	IMBERT Yoann
LOCALISATION		RESULTAT	
Sol		Fr1:Amiante détecté (Chrysotile)

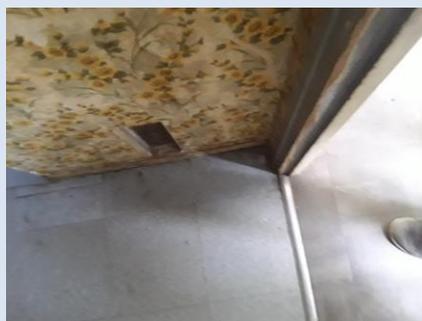
PRELEVEMENT : 15LAB0203P006			
NOM DU CLIENT	NUMERO DU DOSSIER	PIECE OU LOCAL	
OPH77	15LAB0203 27/05/2019	Chambre 1 (R+2)	
ELEMENT	DESCRIPTIF DU LABORATOIRE	DATE DE PRELEVEMENT	NOM DE L'OPERATEUR
Revêtement souple	Revêtement cassant gris	27/05/2019	IMBERT Yoann
LOCALISATION		RESULTAT	
Sol		Fr2:Amiante non détecté

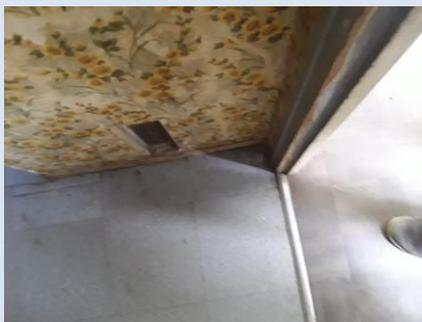
PRELEVEMENT : 15LAB0203P006			
NOM DU CLIENT	NUMERO DU DOSSIER	PIECE OU LOCAL	
OPH77	15LAB0203 27/05/2019	Chambre 1 (R+2)	
ELEMENT	DESCRIPTIF DU LABORATOIRE	DATE DE PRELEVEMENT	NOM DE L'OPERATEUR
Revêtement souple	Colle polymère incolore avec poussières non séparable + colle polymère jaune en faible quantité non séparable + colle bitumineuse noire en faible quantité	27/05/2019	IMBERT Yoann
LOCALISATION		RESULTAT	
Sol		Fr3:Amiante détecté (Chrysotile)	
EMPLACEMENT
