Rapport de mission de repérage des matériaux et produits contenant de l'amiante avant réalisation de travaux

Norme NF X 46-020 V .2017

5 AVENUE DE ROTHSCHILD

77400 LAGNY SUR MARNE

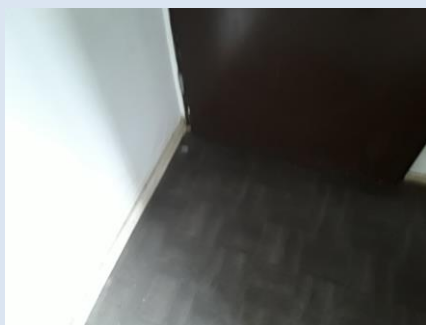
PRELEVEMENT : 15LAB0203P001			
NOM DU CLIENT	NUMERO DU DOSSIER	PIECE OU LOCAL	
OPH77	15LAB0203 27/05/2019	Entrée (R+2)	
ELEMENT	DESCRIPTIF DU LABORATOIRE	DATE DE PRELEVEMENT	NOM DE L'OPERATEUR
Revêtement souple	Dalle dure cassante marron	27/05/2019	IMBERT Yoann
LOCALISATION		RESULTAT	
Sol		Fr1:Amiante détecté (Chrysotile)

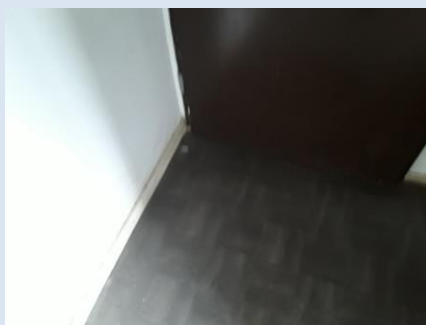
PRELEVEMENT : 15LAB0203P001			
NOM DU CLIENT	NUMERO DU DOSSIER	PIECE OU LOCAL	
OPH77	15LAB0203 27/05/2019	Entrée (R+2)	
ELEMENT	DESCRIPTIF DU LABORATOIRE	DATE DE PRELEVEMENT	NOM DE L'OPERATEUR
Revêtement souple	Colle polymère incolore non séparable + colle bitumineuse noire + ragréage gris non séparable	27/05/2019	IMBERT Yoann
LOCALISATION		RESULTAT	
Sol		Fr2:Amiante détecté (Chrysotile)

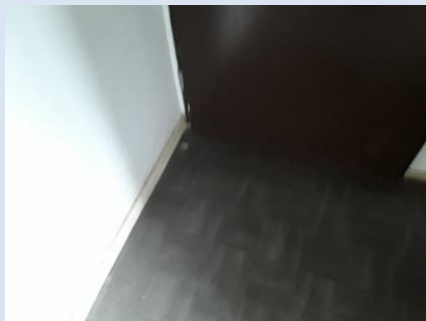
PRELEVEMENT : 15LAB0203P001

NOM DU CLIENT	NUMERO DU DOSSIER	PIECE OU LOCAL	
OPH77	15LAB0203 27/05/2019	Entrée (R+2)	
ELEMENT	DESCRIPTIF DU LABORATOIRE	DATE DE PRELEVEMENT	NOM DE L'OPERATEUR
Revêtement souple	Revêtement cassant gris	27/05/2019	IMBERT Yoann
LOCALISATION		RESULTAT	
Sol		Fr3:Amiante non détecté

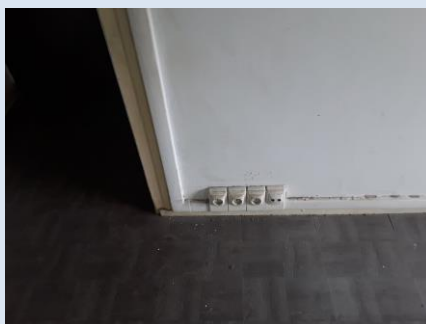
PRELEVEMENT : 15LAB0203P002

NOM DU CLIENT	NUMERO DU DOSSIER	PIECE OU LOCAL	
OPH77	15LAB0203 27/05/2019	Séjour (R+2)	
ELEMENT	DESCRIPTIF DU LABORATOIRE	DATE DE PRELEVEMENT	NOM DE L'OPERATEUR
Enduit / Peinture	Enduit plâtreux blanc en faible quantité en vrac + peinture en faible quantité non séparable	27/05/2019	IMBERT Yoann
LOCALISATION		RESULTAT	
Mur D		Amiante non détecté

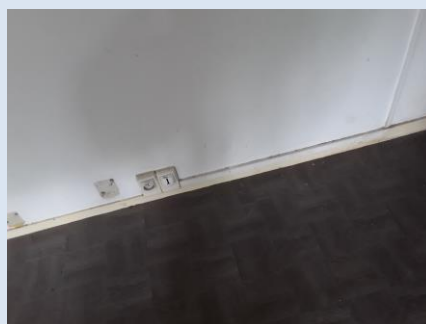
PRELEVEMENT : 15LAB0203P003

NOM DU CLIENT	NUMERO DU DOSSIER	PIECE OU LOCAL	
OPH77	15LAB0203 27/05/2019	Séjour (R+2)	
ELEMENT	DESCRIPTIF DU LABORATOIRE	DATE DE PRELEVEMENT	NOM DE L'OPERATEUR
Enduit / Peinture béton	Peinture en vrac	27/05/2019	IMBERT Yoann
LOCALISATION		RESULTAT	
Mur C		Amiante non détecté

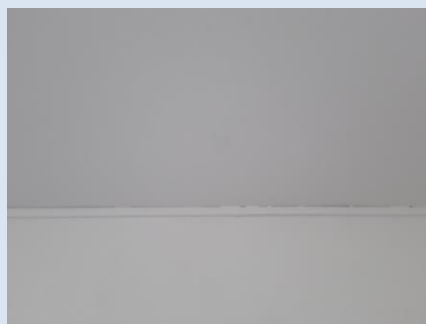
PRELEVEMENT : 15LAB0203P004

NOM DU CLIENT	NUMERO DU DOSSIER	PIECE OU LOCAL	
OPH77	15LAB0203 27/05/2019	Séjour (R+2)	
ELEMENT	DESCRIPTIF DU LABORATOIRE	DATE DE PRELEVEMENT	NOM DE L'OPERATEUR
Enduit / Peinture béton	Enduit plâtreux blanc en faible quantité non séparable + peinture en vrac	27/05/2019	IMBERT Yoann
LOCALISATION		RESULTAT	
Plafond		Amiante non détecté

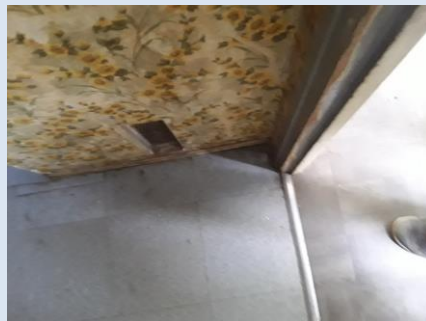
PRELEVEMENT : 15LAB0203P006			
NOM DU CLIENT	NUMERO DU DOSSIER	PIECE OU LOCAL	
OPH77	15LAB0203 27/05/2019	Chambre 1 (R+2)	
ELEMENT	DESCRIPTIF DU LABORATOIRE	DATE DE PRELEVEMENT	NOM DE L'OPERATEUR
Revêtement souple	Dalle dure cassante marron	27/05/2019	IMBERT Yoann
LOCALISATION		RESULTAT	
Sol		Fr1:Amiante détecté (Chrysotile)

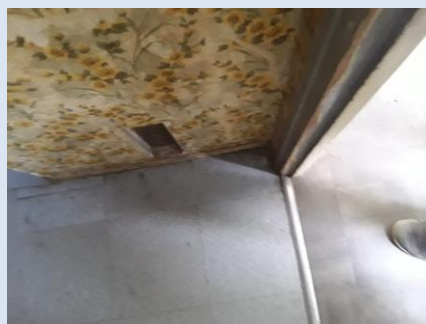
PRELEVEMENT : 15LAB0203P006			
NOM DU CLIENT	NUMERO DU DOSSIER	PIECE OU LOCAL	
OPH77	15LAB0203 27/05/2019	Chambre 1 (R+2)	
ELEMENT	DESCRIPTIF DU LABORATOIRE	DATE DE PRELEVEMENT	NOM DE L'OPERATEUR
Revêtement souple	Revêtement cassant gris	27/05/2019	IMBERT Yoann
LOCALISATION		RESULTAT	
Sol		Fr2:Amiante non détecté

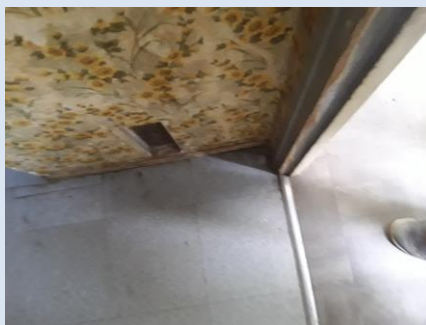
PRELEVEMENT : 15LAB0203P006			
NOM DU CLIENT	NUMERO DU DOSSIER	PIECE OU LOCAL	
OPH77	15LAB0203 27/05/2019	Chambre 1 (R+2)	
ELEMENT	DESCRIPTIF DU LABORATOIRE	DATE DE PRELEVEMENT	NOM DE L'OPERATEUR
Revêtement souple	Colle polymère incolore avec poussières non séparable + colle polymère jaune en faible quantité non séparable + colle bitumineuse noire en faible quantité	27/05/2019	IMBERT Yoann
LOCALISATION		RESULTAT	
Sol		Fr3:Amiante détecté (Chrysotile)	
EMPLACEMENT

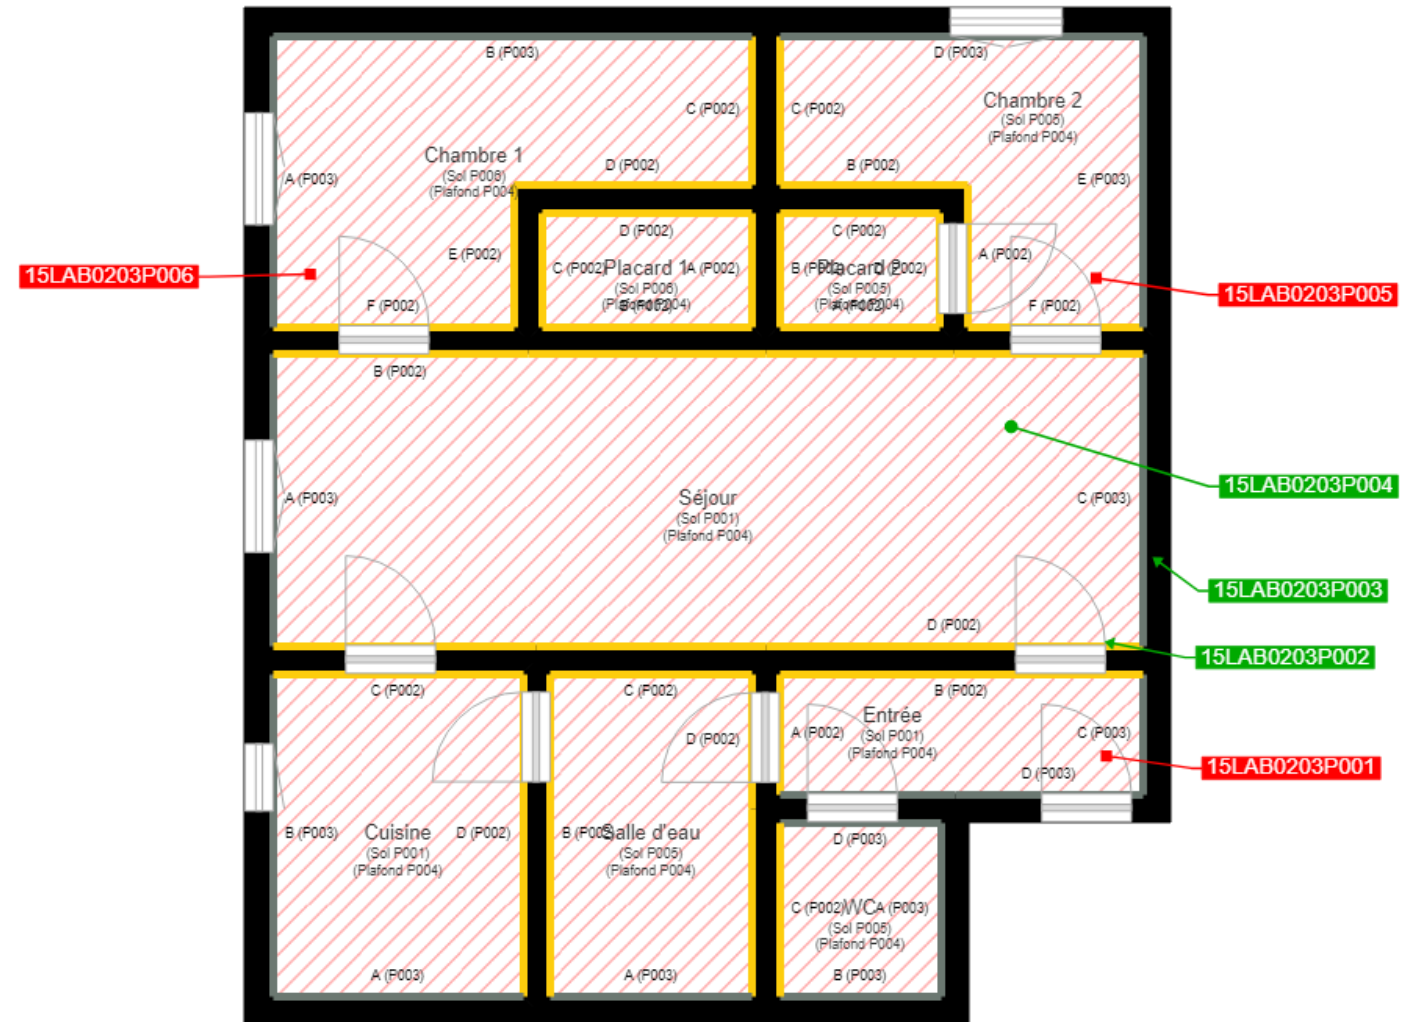
Murs amiantés
 	■ Prélèvements de sol amianté
 	■ Prélèvements de sol non amiantés
 	● Prélèvements de plafond amiantés
 	● Prélèvements de plafond non amiantés
 	→ Prélèvements de mur amiantés
 	→ Prélèvements de mur non amiantés
 	X Autres types de prélèvements amiantés
 	X Autres types de prélèvements non amiantés
 	/// Sols amiantés
 	/// Plafonds amiantés
 	⊗ Sols et plafonds amiantés
 	⊕ Conduits amiantés
 	⊕ Conduits non amiantés
