Rapport de mission de repérage des matériaux et produits contenant de l'amiante avant réalisation de travaux

Norme NF X 46-020 V .2017

5 AV DE ROTHSCHILD

RAPPORT N° :	15LAB0204	Laboratoire d'Analyses :	ITGA
Repérage réalisé le :	09/01/2020	Adresse laboratoire :	3 RUE ARMAND HERPIN LACROIX - CS 46537 35065 RENNES CEDEX
Accompagnateur :		Numéro d'accréditation :	1-5967
Par :	Lionel HOZE	Organisme d'assurance professionnelle :	AXA France
N° certificat :	C041-SE09-2017	Adresse assurance :	313 Terrasses de l'Arche 92727 NANTERRE CEDEX
Date d'obtention :	07/11/2017	N° de contrat d'assurance :	10158549604
Organisme certificateur	Qualit'Compétences Certifications 16 rue Villas - 57100 THIONVILLE	Date de validité :	31/12/2019

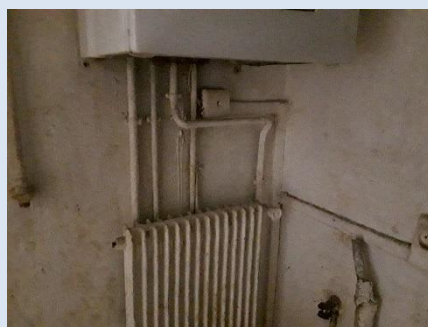
PRELEVEMENT : 15LAB0204001			
NOM DU CLIENT	NUMERO DU DOSSIER	PIECE OU LOCAL	
HABITAT 77-OPH DE SEINE ET MARNE	15LAB0204 09/01/2020	Cuisine (R+2)	
ELEMENT	DESCRIPTIF DU LABORATOIRE	DATE DE PRELEVEMENT	NOM DE L'OPERATEUR
Peinture	Peintures multiples	09/01/2020	HOZE Lionel
LOCALISATION		RESULTAT	
Conduits		Amiante non détecté

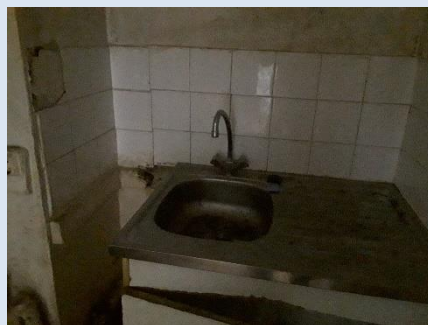
PRELEVEMENT : 15LAB0204P001			
NOM DU CLIENT	NUMERO DU DOSSIER	PIECE OU LOCAL	
HABITAT 77-OPH DE SEINE ET MARNE	15LAB0204 09/01/2020	Cuisine (R+2)	
ELEMENT	DESCRIPTIF DU LABORATOIRE	DATE DE PRELEVEMENT	NOM DE L'OPERATEUR
Colle carrelage	Joint cassant beige	09/01/2020	HOZE Lionel
LOCALISATION		RESULTAT	
Mur A		Fr1:Amiante non détecté

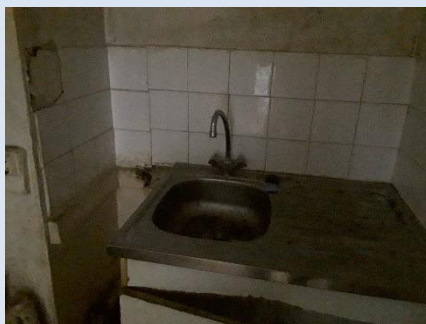
PRELEVEMENT : 15LAB0204P001			
NOM DU CLIENT	NUMERO DU DOSSIER	PIECE OU LOCAL	
HABITAT 77-OPH DE SEINE ET MARNE	15LAB0204 09/01/2020	Cuisine (R+2)	
ELEMENT	DESCRIPTIF DU LABORATOIRE	DATE DE PRELEVEMENT	NOM DE L'OPERATEUR
Colle carrelage	Carrelage	09/01/2020	HOZE Lionel
LOCALISATION		RESULTAT	
Mur A		Fr2:Non Analysé

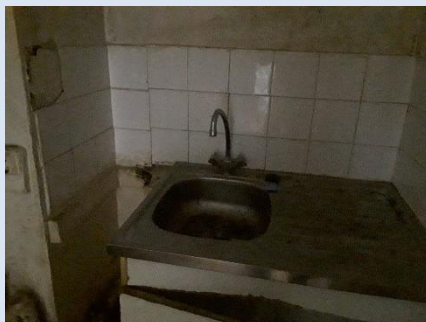
PRELEVEMENT : 15LAB0204P001			
NOM DU CLIENT	NUMERO DU DOSSIER	PIECE OU LOCAL	
HABITAT 77-OPH DE SEINE ET MARNE	15LAB0204 09/01/2020	Cuisine (R+2)	
ELEMENT	DESCRIPTIF DU LABORATOIRE	DATE DE PRELEVEMENT	NOM DE L'OPERATEUR
Colle carrelage	Colle beige + matériau blanc non séparable	09/01/2020	HOZE Lionel
LOCALISATION		RESULTAT	
Mur A		Fr3:Amiante non détecté

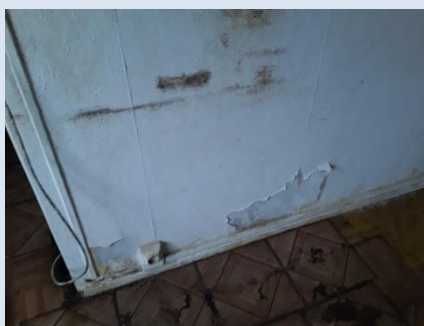
PRELEVEMENT : 15LAB0204P002			
NOM DU CLIENT	NUMERO DU DOSSIER	PIECE OU LOCAL	
HABITAT 77-OPH DE SEINE ET MARNE	15LAB0204 09/01/2020	Séjour (R+2)	
ELEMENT	DESCRIPTIF DU LABORATOIRE	DATE DE PRELEVEMENT	NOM DE L'OPERATEUR
Enduit / Peinture	Peinture en vrac non séparable + enduit plâtreux blanc en vrac non séparable + matériau gris en vrac non séparable	09/01/2020	HOZE Lionel
LOCALISATION		RESULTAT	
Mur C		Amiante non détecté

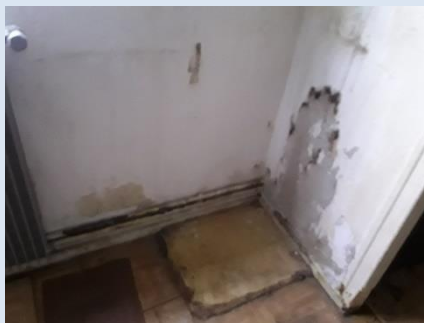
PRELEVEMENT : 15LAB0204P003			
NOM DU CLIENT	NUMERO DU DOSSIER	PIECE OU LOCAL	
HABITAT 77-OPH DE SEINE ET MARNE	15LAB0204 09/01/2020	Séjour (R+2)	
ELEMENT	DESCRIPTIF DU LABORATOIRE	DATE DE PRELEVEMENT	NOM DE L'OPERATEUR
Enduit / Peinture	Peinture non séparable + enduit plâtreux blanc en vrac	09/01/2020	HOZE Lionel
LOCALISATION		RESULTAT	
Mur D		Amiante non détecté

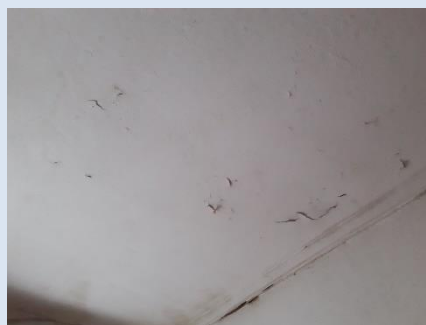
PRELEVEMENT : 15LAB0204P004			
NOM DU CLIENT	NUMERO DU DOSSIER	PIECE OU LOCAL	
HABITAT 77-OPH DE SEINE ET MARNE	15LAB0204 09/01/2020	Séjour (R+2)	
ELEMENT	DESCRIPTIF DU LABORATOIRE	DATE DE PRELEVEMENT	NOM DE L'OPERATEUR
Enduit / Peinture	Peinture non séparable + enduit plâtreux blanc en vrac	09/01/2020	HOZE Lionel
LOCALISATION		RESULTAT	
Plafond		Amiante non détecté	
EMPLACEMENT

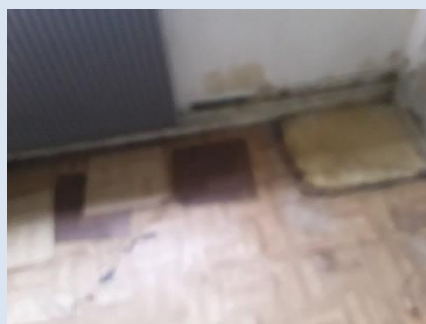
PRELEVEMENT : 15LAB0204P005			
NOM DU CLIENT	NUMERO DU DOSSIER	PIECE OU LOCAL	
HABITAT 77-OPH DE SEINE ET MARNE	15LAB0204 09/01/2020	Séjour (R+2)	
ELEMENT	DESCRIPTIF DU LABORATOIRE	DATE DE PRELEVEMENT	NOM DE L'OPERATEUR
Colle	Revêtement cassant marron + colle polymère incolore avec poussières non séparable	09/01/2020	HOZE Lionel
LOCALISATION		RESULTAT	
Sol		Amiante non détecté	
EMPLACEMENT

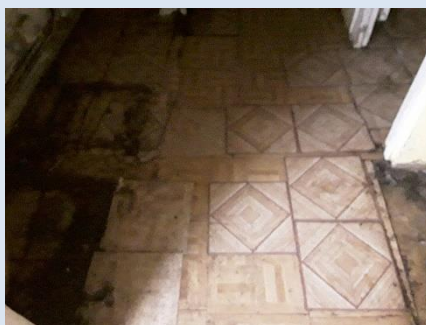
PRELEVEMENT : 15LAB0204P006			
NOM DU CLIENT	NUMERO DU DOSSIER	PIECE OU LOCAL	
HABITAT 77-OPH DE SEINE ET MARNE	15LAB0204 09/01/2020	Cuisine (R+2)	
ELEMENT	DESCRIPTIF DU LABORATOIRE	DATE DE PRELEVEMENT	NOM DE L'OPERATEUR
Colle	Revêtement cassant beige + colle polymère incolore avec poussières non séparable	09/01/2020	HOZE Lionel
LOCALISATION		RESULTAT	
Sol		Amiante non détecté	
EMPLACEMENT

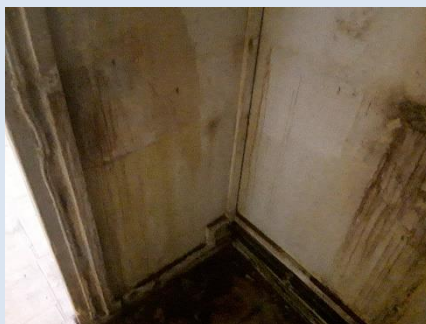
PRELEVEMENT : 15LAB0204P007			
NOM DU CLIENT	NUMERO DU DOSSIER	PIECE OU LOCAL	
HABITAT 77-OPH DE SEINE ET MARNE	15LAB0204 09/01/2020	Cuisine (R+2)	
ELEMENT	DESCRIPTIF DU LABORATOIRE	DATE DE PRELEVEMENT	NOM DE L'OPERATEUR
Enduit / Peinture	Peinture non séparable + enduit plâtreux blanc en vrac	09/01/2020	HOZE Lionel
LOCALISATION		RESULTAT	
Mur A		Amiante non détecté	
EMPLACEMENT

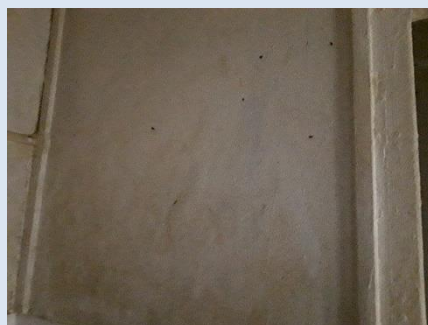
PRELEVEMENT : 15LAB0204P008			
NOM DU CLIENT	NUMERO DU DOSSIER	PIECE OU LOCAL	
HABITAT 77-OPH DE SEINE ET MARNE	15LAB0204 09/01/2020	Cuisine (R+2)	
ELEMENT	DESCRIPTIF DU LABORATOIRE	DATE DE PRELEVEMENT	NOM DE L'OPERATEUR
Enduit / Peinture	Peinture non séparable + enduit plâtreux blanc en vrac	09/01/2020	HOZE Lionel
LOCALISATION		RESULTAT	
Mur E		Amiante non détecté	
EMPLACEMENT

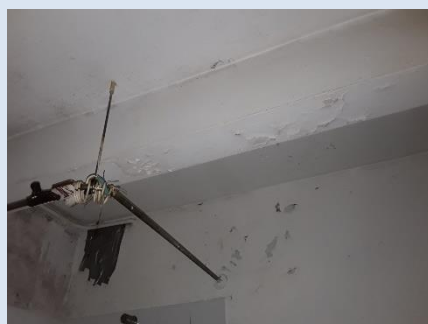
PRELEVEMENT : 15LAB0204P009			
NOM DU CLIENT	NUMERO DU DOSSIER	PIECE OU LOCAL	
HABITAT 77-OPH DE SEINE ET MARNE	15LAB0204 09/01/2020	Salle d'eau (R+2)	
ELEMENT	DESCRIPTIF DU LABORATOIRE	DATE DE PRELEVEMENT	NOM DE L'OPERATEUR
Enduit / Peinture	Peinture non séparable + enduit plâtreux blanc en vrac	09/01/2020	HOZE Lionel
LOCALISATION		RESULTAT	
Plafond		Amiante non détecté	
EMPLACEMENT

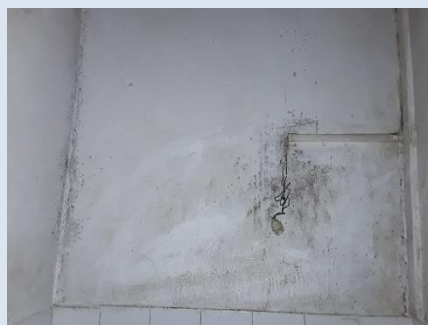
PRELEVEMENT : 15LAB0204P010			
NOM DU CLIENT	NUMERO DU DOSSIER	PIECE OU LOCAL	
HABITAT 77-OPH DE SEINE ET MARNE	15LAB0204 09/01/2020	Cuisine (R+2)	
ELEMENT	DESCRIPTIF DU LABORATOIRE	DATE DE PRELEVEMENT	NOM DE L'OPERATEUR
Enduit béton	Peinture + enduit plâtreux blanc en faible quantité en vrac non séparable	09/01/2020	HOZE Lionel
LOCALISATION		RESULTAT	
Mur D		Amiante non détecté	
EMPLACEMENT

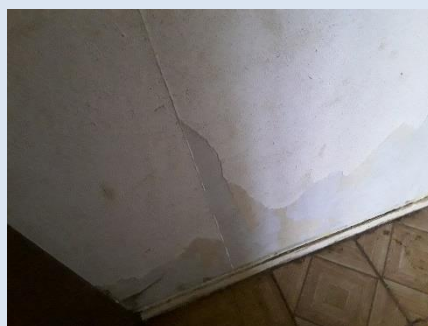
PRELEVEMENT : 15LAB0204P011			
NOM DU CLIENT	NUMERO DU DOSSIER	PIECE OU LOCAL	
HABITAT 77-OPH DE SEINE ET MARNE	15LAB0204 09/01/2020	Entrée (R+2)	
ELEMENT	DESCRIPTIF DU LABORATOIRE	DATE DE PRELEVEMENT	NOM DE L'OPERATEUR
Enduit / Peinture	Peinture non séparable + enduit plâtreux blanc en vrac	09/01/2020	HOZE Lionel
LOCALISATION		RESULTAT	
Mur A		Amiante non détecté	
EMPLACEMENT
